Tunga lastbilar och dödsolyckor

En bearbetning av Vägverkets djupstudiematerial av olyckor som inträffade på det kommunala vägnätet under de sex åren 1997 - 2002

Publikation: 2004:121

Utgivare: Vägverket, Enheten för samhälle och trafik

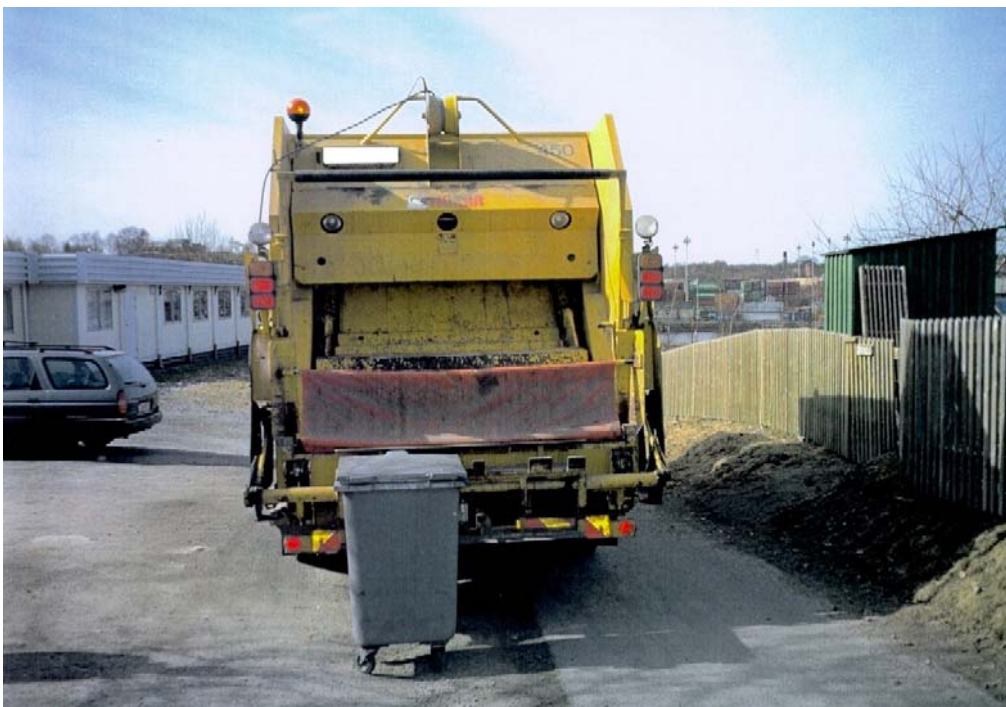
Fem personer har dödats i olyckor där sophämningsfordon har varit inblandade. Fyra av olyckorna har skett i samband med att sophämningsfordonet har backat. I endast en av de här fyra olyckorna har sophämningsfordonet varit bemannat med två personer. I det fallet satt båda personerna inne i förarhytten. Gemensamt för olyckorna är att föraren inte har sett att det har befunnit sig någon bakom fordonet och att alla som backats över har varit äldre personer. I flera av olyckorna har fordonen backats längre sträckor, eftersom det inte har funnits utrymme att vända fordonet.

Bild 2. Backande sophämningsfordon.

Några av fordonen har varit utrustade med backkamera och fungerande akustisk- och optisk backvarnare. Trots detta har olyckorna inträffat. Förklaring kan vara att personer som för-olyckats har haft nedsatt syn, hörsel och rörlighet, vilket medfört att de inte upptäcker fordonet eller hinner gå undan.

När det gäller backningskamera har den enligt förarna svårt att fungera i starkt solljus, varför det har förekommit fall där fordon med sådan utrustning har haft den avstängd. I något fall bidrog kamerans placering till att det fanns en blind sektor bakom bilen.

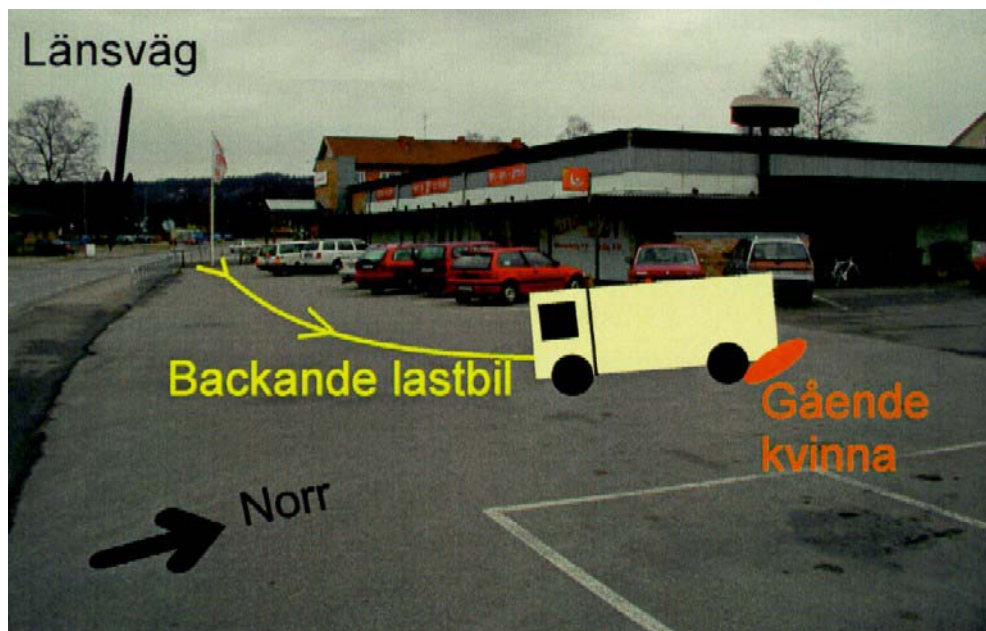
I samband med varuleveranser har åtta personer dödats. I sju av olyckorna har personer backats över. I den åttonde olyckan har en person blivit överkörd av en lastbils framhjul när personen har ramlat omkull i samband med att en lastbil gör en ”u-sväng”. I många av olyckorna har lastbilar backats långa sträckor. Orsaken har bl.a. varit parkerade fordon i en vändzon, dåligt planerade godsmottagningsplatser och dålig kännedom hos föraren om godsmottagningsplatsens utformning.

Fordonens backsignal har i vissa fall inte fungerat och det finns ingen uppgift om att något av fordonen har varit utrustade med backkameror.

Bild 3. En distributionsbils backning vid en varuleverans.

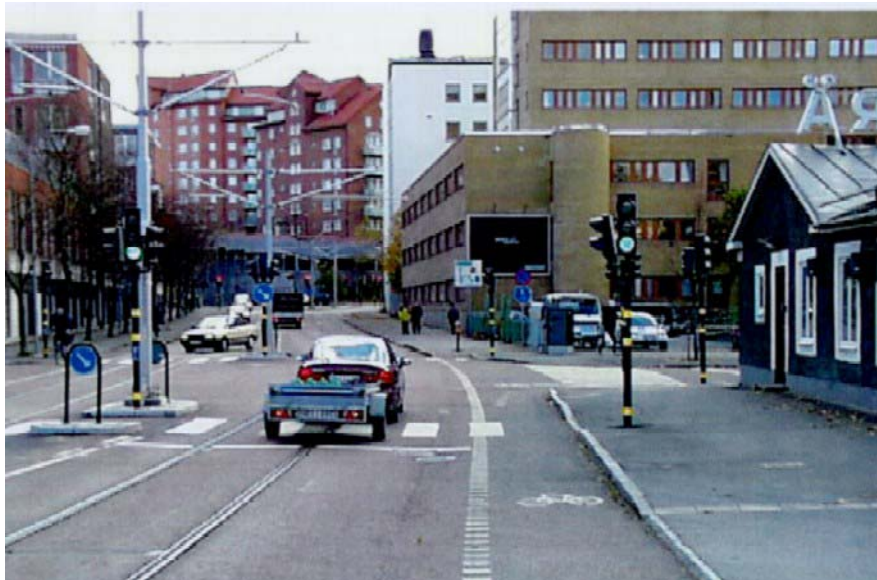
de befunnit sig vid sidan om en lastbil. Orsaken till olyckornas uppkomst har varit brist på samspel mellan trafikanterna och att lastbilsförarna inte sett cyklisterna, eftersom de kan ha varit skymda av vägmärken och trafiksignaler. Dessutom kan backspeglarnas synfält ha varit otillräckligt. Alla olyckor har inträffat i dagsljus och åldern hos de förolyckade har varierat mellan 31 år och 87 år.

Bild 4. Korsning med genomgående cykelfält där en olycka mellan en cyklist och en högersvängande tung lastbil med släp har inträffat

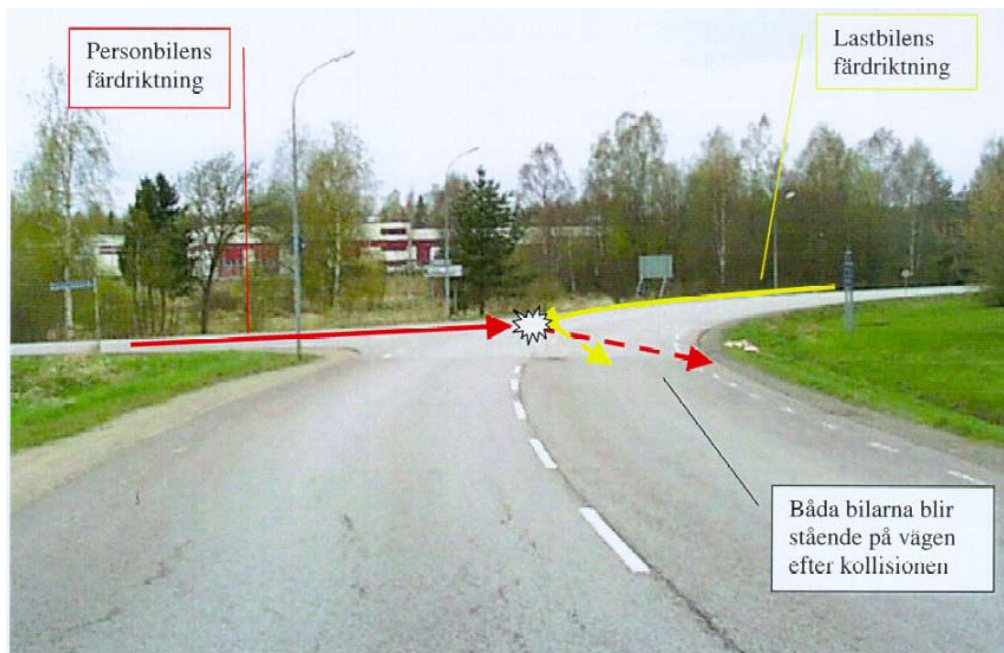
Sammanlagt har 13 personer omkommit i 12 olyckor mellan personbil och tung lastbil. Åtta av olyckorna har inträffat i korsningar där fordonen har framförts med en hastighet som i stort överensstämmer med skyltade hastigheten dvs. 70- och 50 km/tim. Av dessa olyckor har sex inträffat efter att personbilen har kört ut från en gata utan att lämna företräde till lastbilen, enligt den rådande väjningsplikten. En anledning till olyckornas uppkomst är inte fungerande korsningsutformning och en annan anledning är höga tillåtna hastigheter genom korsningarna, vilket minskar tiden för upptäckt av ett ankommande fordon, samt försvårar konsekvensen vid en olycka.

Bild 5. Olycka där en personbil har kört ut från väjningsplikt.
