# Hur orienterar personer som är blinda längs ett kontinuerligt ledstråk?

Slutrapport  
Agneta Ståhl, Lunds Tekniska Högskola  
Mai Almén, Hinderfri Design AB

Utgivningsdatum: 2007-10

Utgivare: Vägverket Region Skåne

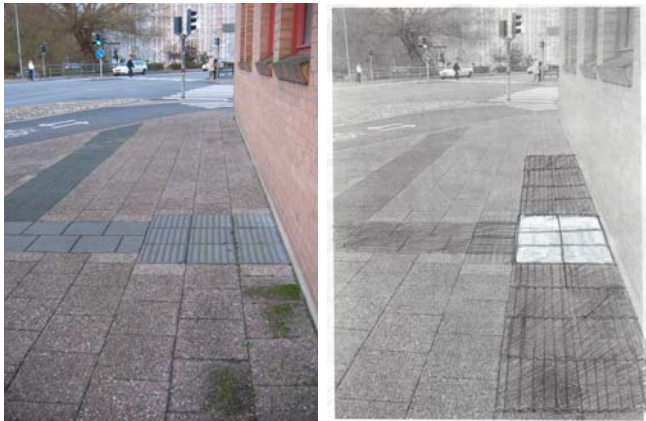
**Tvärgående sinusplattor** var genomgående svåra att identifiera med bredden 70 cm. Tvärgående sinusplattor ska kunna identifieras för att kunna **ändra gångriktning** och sedan utgöra **ledyta** (nu längsgående) när man har ändrat riktning. En breddning upp till ca 100 cm är ingen bra lösning, då 100 cm är för brett som ledyta enligt tidigare studier (Ståhl, et al, 2004). Klara **rekommendationer** om hur problemet ska lösas är i nuläget inte möjliga att ge, men utifrån de erfarenheter som finns skisseras nedan ett antal förslag till lösningar. En lösning, som skulle kunna underlätta då man orienterar längs husvägg/mur/häck/plantering är att lägga **längsgående** sinusplattor med en bredd av ca 70 cm och ett djup motsvarande 100 - 150 cm på båda sidor om en slät valyta ca 90 x 90 cm stor. Vinkelrät mot valytan läggs en ca 70 cm bred ledyta med **längsgående** sinusplattor, Bild 1. En annan möjlig lösning är att komplettera med kupolplattor med djupet ca 70 cm som skulle kunna underlätta då man orienterar längs trottoarkanten. De två skisserade lösningarna ovan är dock inte testade, vilket måste göras innan lösningarna implementeras i större skala.

*Bild 1 Förslag till principiell lösning, valyta i kombination med längsgående sinusplatta som ledyta (högra bilden)*

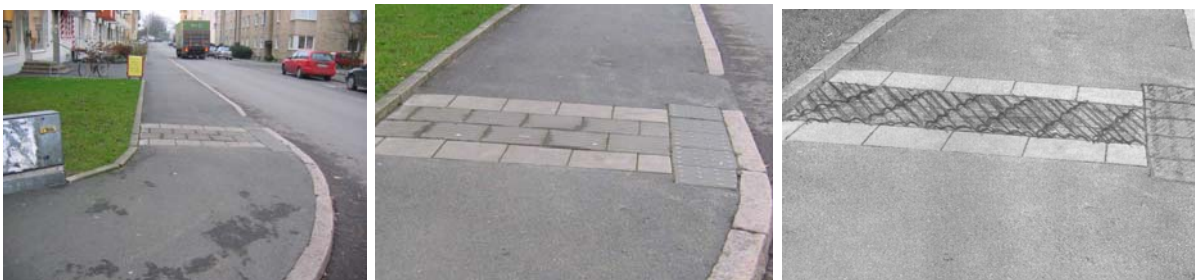
En tredje lösning intressant att testa är **diagonalt lagda** sinusplattor som ledning ut mot trottoarkant, Bild 2. Erfarenheterna från stråk 3 var mycket goda vad gäller möjligheten att identifiera sinusplattor då man möter dessa diagonalt med den vita kappen. En sådan lösning måste också testas innan den implementeras i större skala.

*Bild 2 Förslag till diagonalt lagda sinusplattor som ledning och/eller riktmärke (högra bilden)*

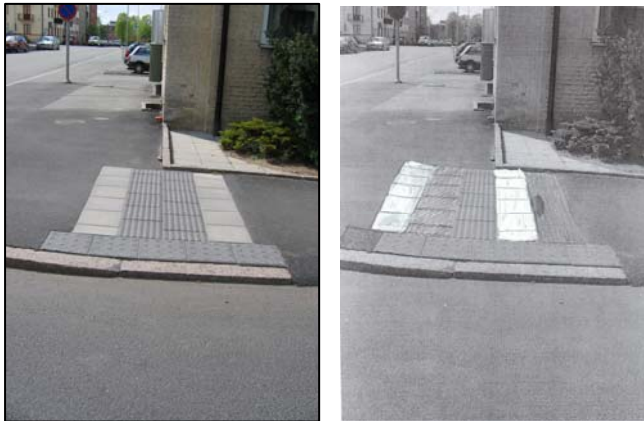
Där **sinusplattor ska utgöra en logisk fortsättning på en naturlig ledyta** måste dessa ligga i gångriktningen och inte vara indragna som vid ett antal platser längs stråk 1 och 2. I fallet nedan **rekommenderas** att sinusplattorna flyttas en rad åt vänster enligt Bild 3. Hur mycket och åt vilket håll plattorna skall flyttas avgörs från plats till plats.

*Bild 3 Förslag till placering av sinusplattor som logisk fortsättning på naturlig ledyta (högra bilden)*

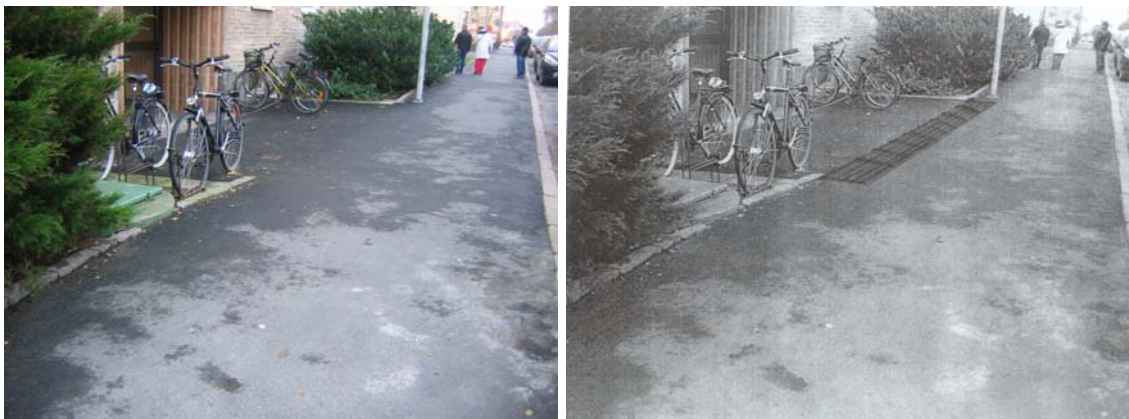
Samtliga **entréer** till hyresfastigheter på både stråk 1 och 2 var svåra att hålla riktningen förbi. Här **rekommenderas** att entréerna förses med längsgående sinusplattor med bredden ca 35 - 40 cm över hela ytan/glappet, Bild 4. Denna lösning är inte heller testad, vilket måste göras innan implementering i större skala.

*Bild 4 Förslag till lösning på ledning längs entré (högra bilden), längsgående sinusplattor, bredd 35-40 cm. (Observera att stolpen vid ledytans slut måste flyttas).*

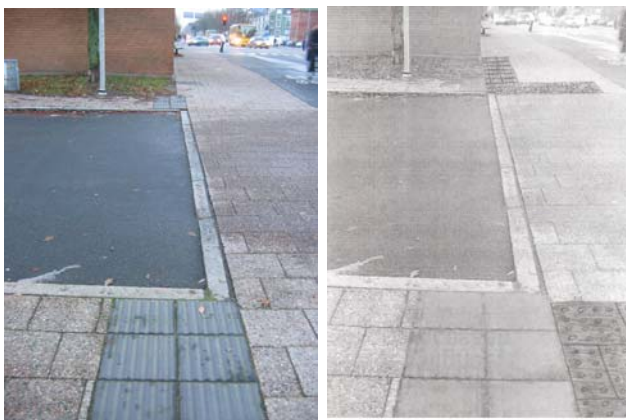
**Kanter som ledyta** är bra om de har tillräcklig höjd. Vid aktuella platser längs stråk 1 bör kanten tydliggöras bättre. För att den ska vara kännbar som ledyta måste höjden vara minst 4 cm. Därför **rekommenderas** att kanterna på de aktuella platserna höjs till 4 cm. Vid upphöjd gångpassage, Bild 5 , bör informationen förstärkas om att man passerar över en körbaneyta. Därför **rekommenderas** att i gångbaneytan läggs en ca 100 cm djup yta med kupolplattor/varningsyta.

*Bild 5 Förslag till placering av kupolplattor som varning vid upphöjd gångpassage (högra bilden). Observera att sinusplattorna även är flyttade 2 rader i sidled enligt princip i Bild 3.*

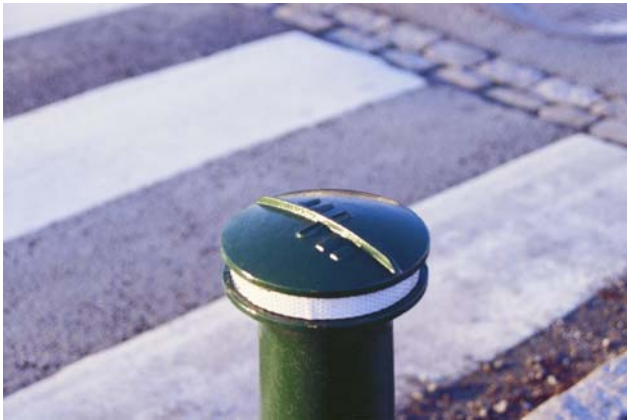
**Stolpar liksom pollare med tryckknappslåda och/eller riktningsvisare** måste placeras i direkt anslutning till ledytan. Vid det signalreglerade övergångsstället hittades inte stolpen och tryckknappslådan. Därför **rekommenderas**, för det första, att ledytan bestående av 2 rader längsgående sinusplattor flyttas så den mynnar i vänstra kanten av övergångsstället, dvs så långt som möjligt från den avfasade kanten för personer med rörelsenedsättning och cyklister. För det andra **rekommenderas** platsen förses med två tryckknappslådor där den ena placeras på stolpe i omedelbar anslutning till vänster om ledytan. Den vertikalt placerade kartbilden på sidan av tryckknappslådan är mycket svårtolkad eftersom man i tolkningen både måste göra om bilden så den kommer i horisontalläge och dessutom måste "vrida kartbilden" i sidled. Kartbilden **rekommenderas** få en utformning lik den på pollaren, Bild 6, så den kan kännas horisontellt i handen och ge informationen i gångriktningen.

*Bild 6 Pollare med kartbild som kan kännas horisontellt*

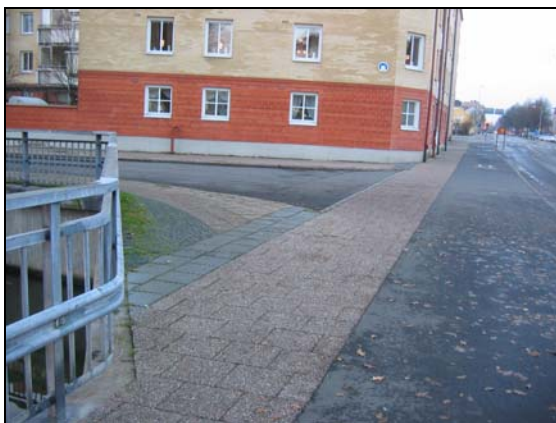
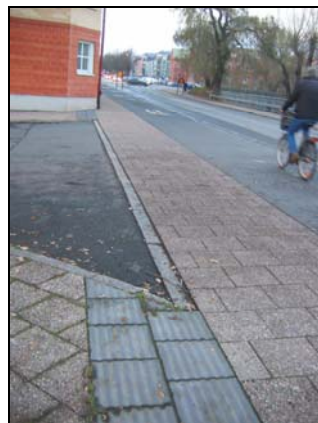
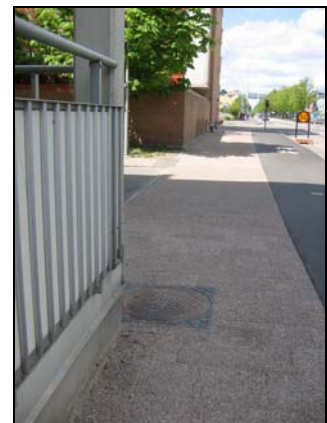
Foto 9

Där broräcket svänger 45 grader vänster var uppgiften att hitta och identifiera 2 rader längsgående sinusplattor omgivna av betongplattor med frilagd ballast på en sida och smågatsten på den andra, Foto 9, och följa dessa fram till kant för upphöjd gångpassage som leder över gatan, Foto 10. Därefter var uppgiften att identifiera 2 rader längsgående sinusplattor och följa dessa fram till husfasaden, som sedan följdes fram till dess slut, Foto 11.

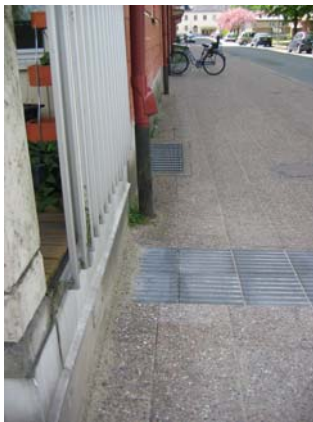
Foto 12

Efter att ha svängt 90 grader vänster runt hushörnet var uppgiften att identifiera 2 rader tvärgående sinusplattor, Foto 12, svänga 90 grader höger och följa dessa sinusplattor till kant för upphöjd gångpassage, Foto 13. Gångpassagens kant mot gatan är 2-3 cm hög. Denna följdes till gångpassagens slut där uppgiften var att hitta och identifiera 2 rader längsgående sinusplattor, följa dessa och sedan identifiera och följa gräskant fram mot husfasad, Foto 14, för att fortsätta längs denna där man passerar flera riktmärken bl a en bänk. Vid husfasadens slut var uppgiften att svänga 90 grader vänster för att sedan identifiera 3 rader längsgående sinusplattor, Foto 15, vända 90 grader höger och följa 2 rader längsgående sinusplattor fram mot 2 rader kupolplattor och kant mot gata, Södra Boulevarden, Foto 16, där stolpe och tryckknappslåda identifierades. Med detta var stråk 1 slutfört.

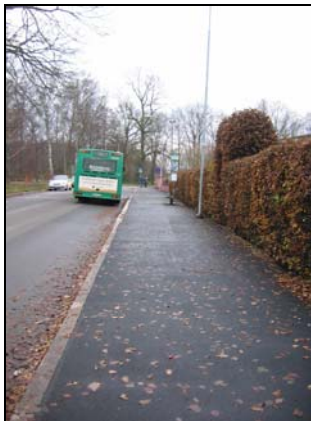
Promenaden fortsatte längs häck som närmast marken var kompletterad med granitpollare och metallräcke, passerade därefter flera riktmärken som lyktstolpe, bänk, hållplatsmarkering i form av 2 rader tvärgående sinusplattor omgivna av ljusa betongplattor samt hållplatsstolpe, Foto 33 och 34.

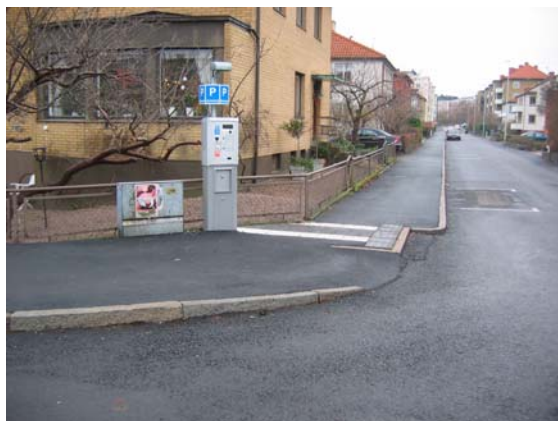
Foto 38

Att detektera en rad kupolplattor längs med trottoarkant då man orienterar efter trottoarkant, Foto 38, förekommer på samtliga tre stråk, en gång på vardera stråk 1 och 2 och 3 gånger på stråk 3. Enligt observatörernas bedömning hade testpersonerna svårt att detektera denna utformning generellt sett då man kom från kant, Foto 39. Däremot då denna utformning kom direkt efter avfasning för rullstol, detekterade flertalet testpersoner faktiskt denna innan man hittade och detekterade 2 rader tvärgående sinusplattor. Testpersonerna kommenterade denna utformning med att de kände att kanten upphörde och att de därefter hittade en taktill struktur, men sade inget specifikt om ifall det var kupolplatta eller sinusplatta.

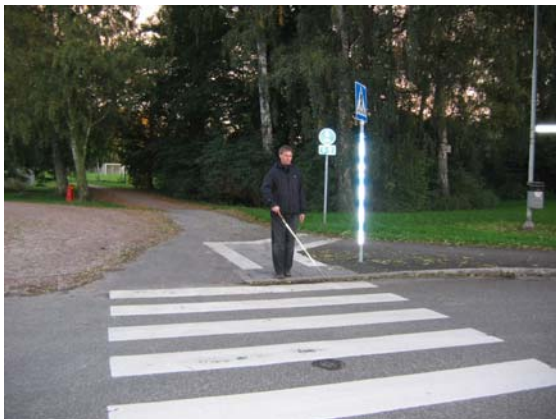
Kant förekommer nästan i varje korsning på de tre teststråken där testpersonerna korsade gatan. Samtliga personer detekterade kanten både vid uppgång och nergång. Det är viktigt att uppmärksamma på att studien inte haft som syfte att studera kant respektive icke-kant vid korsande av gata. Icke desto mindre var det tydligt för observatörerna att testpersonerna var mycket tränade och observanta på att finna kant, Foto 43 och 44.

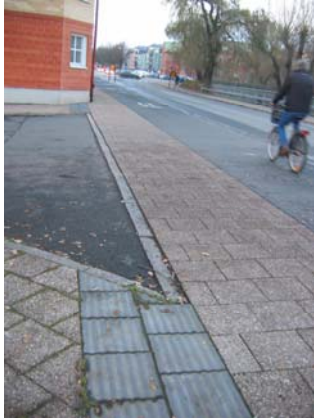
testpersonerna från 2 rader längsgående sinusplattor rakt mot en tvärgående kant och mötte gatan i en spetsig vinkel, Foto 45 och 46. I det andra fallet möter sinusplattan gatan i en rät vinkel, Foto 47. Som fotona visar är sinusplattorna i båda fallen lagda så att de möter körbanan och ligger således inte i den naturliga gångriktningen i trottoaren när man går på sinusplattorna.

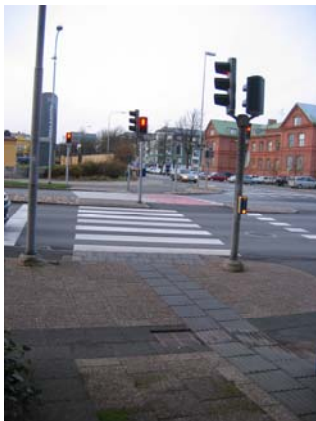
tryckknappslåda finns vid tre platser längs stråk 1 och 2. Vid två av dessa är placeringen före övergång av gata och vid en efter övergång. Observationerna visade att placeringen av stolpen med tryckknappslådan före övergång vid Södra Boulevarden stod för långt från ledytan med sinusplattor, Foto 49 och 50. Då testpersonerna följde ledytan fram till kant missade man stolpen, då man följde ljudet missade man både kupolplatta och kant eftersom stolpen står omedelbart intill 0-kanten. På platsen där testpersonerna skulle korsa cykelbanan för att komma fram till det signalreglerade övergångsstället av Östra Boulevarden vid början av stråk 2, uppfattade observatörerna det som att testpersonerna följde ljudet från tryckknappslådan då man korsade cykelbanan, Foto 51. Testpersonerna kommenterade denna plats både genom att uttrycka en osäkerhet om hur man skulle ta ut riktning mot kupolplattor som varnade för cykelbanan och att fortsättningsvis veta riktning för att identifiera kant och kupolplatta. Man uttryckte också själva att man gick efter ljudet i tryckknappslådan.

Situationen var likartad då man korsade körbanan. Observationerna visade att man ofta inte hittade kant och kupolplatta omedelbart utan var tvungen att stå kvar i gatan och leta efter kant och/eller kupolplatta, Foto 52. De testpersoner som tog ut riktning med fötterna vinkelrät mot trottoarkant och sedan ändrade riktning under färd på grund av att de började gå mot ljudet i tryckknappslådan på motstående trottoar hamnade även de invid 0-kanten. Kommentarer från testpersonerna till detta var att de trodde att de tagit ut fel riktning själva. Samma fenomen uppstod då man använde den taktila riktningspilen på tryckknappslådan för att ta ut sin riktning över gatan. Inte någon av testpersonerna använde den taktila kartan. Anledningen till detta var dels att den sitter vertikalt placerad på sidan av tryckknappslådan vilket ger en felaktig information, dels att den oftast sitter på fel sida av stolpen dvs på den sida där 0-kanten finns, Foto 49, 52 och 53.

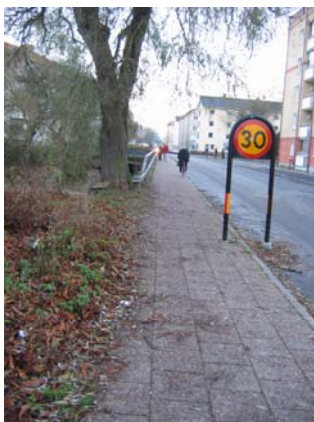
Foto 70

Stråk 2 har i början en plantering bestående av glesa låga buskar med en hel del ogräs, Foto 70. Ungefär mitt på stråket finns en gräsyta med kantsten som till en del var övervuxen av gräs men som trots detta är kännbar med den vita kappen, Foto 71. Längs ner på stråk 2 finns en plantering med varierande buskar och gräs och som längst ut är avskild mot gångytan av ett träräcke, Foto 72.

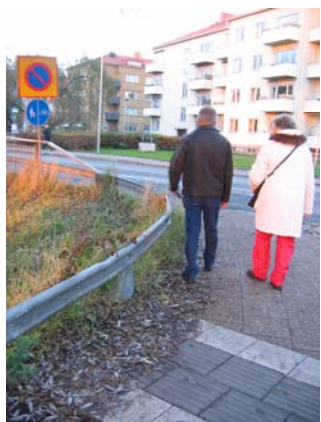
Foto 78

Stråk 1 och 2 innehåller räcken som naturlig ledyta. Räckena är olika utformade beroende på var de fanns. Räckets vid stråk 1, Foto 78, har i den del som svänger sin underkant ca 20 cm över marken. Observationerna visade att testpersonerna hade förhållandevis lätt att följa detta räcke. Däremot hade käppen lättare att fastna i den typ av räckena som har vertikala ribbor med korta avstånd till markytan, Foto 79 och 80.

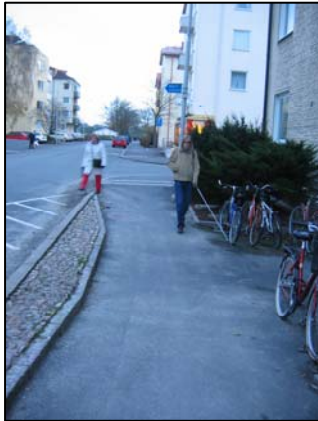
upphör. Vid den andra entrén fortsätter kantstenen en bit längs cykelparkeringsytan på ena sidan om entrén, Foto 91, 92 och 93. Detta innebär att avståndet mellan ledytorna, dvs mellan kantstoden blir längre vid första entrén än vid andra entrén. Observationerna visade att testpersonerna hade svårt att hålla riktningen vid första entrén där avståndet är längre, Foto 94, och höll riktningen bättre förbi den andra entrén, Foto 95.

Samtliga **entréer** till hyresfastigheter på både stråk 1 och 2, Foto 91 – 96, var svåra att hålla riktningen förbi. Här **rekommenderas** att entréerna förses med längsgående sinusplattor med bredden ca 35 - 40 cm över hela ytan/glappet, Figur 6. Denna lösning är inte heller testad, vilket måste göras innan implementering i större skala.

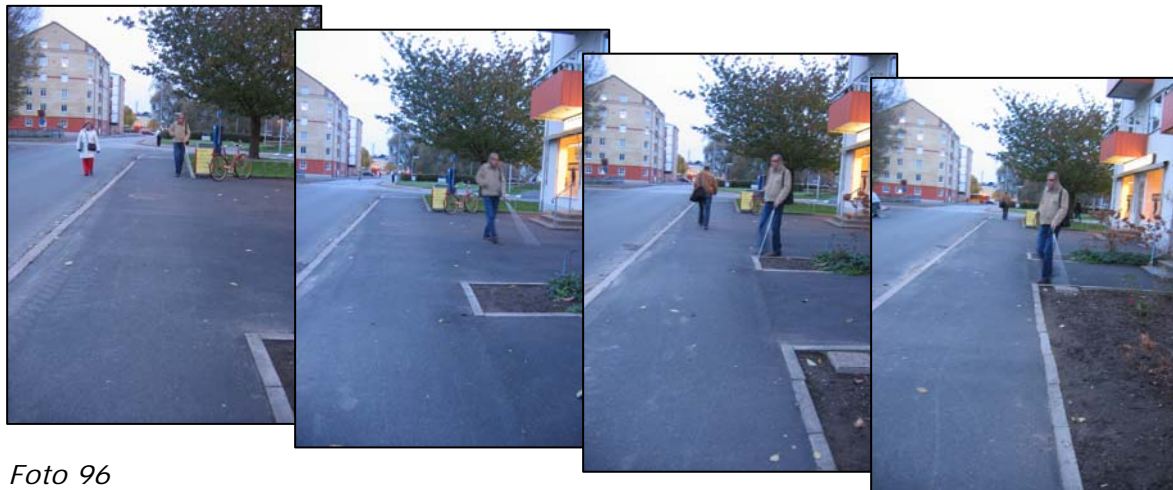
Foto 96

Längs ledstråk 2 är glappet i ledstråket vid entréerna också av varierande längd. Observationerna här visade att testpersonerna hade svårt att hålla riktningen vid dessa oavsett hur långa glappen är. En anledning till detta kan vara att det är väldigt kort yta mellan de två entréerna att ta ut ny riktning från för att kunna hålla en rak linje, Foto 96. Testpersonerna var också överens om, enligt intervjuerna, att dessa entréer utgjorde ett påtagligt glapp i ledstråket och därmed utgjorde ett stort otrygghetsmoment i promenaden.

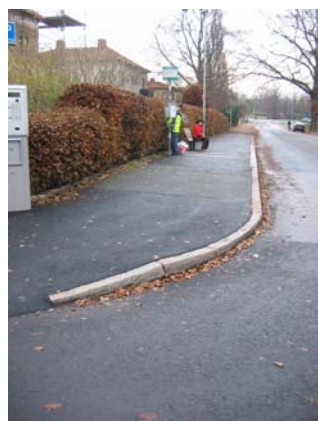
Foto 97

Busshållplats med taktill markering i gångytan och stolpe förekommer på stråk 2 och 3. Vid hållplatsen längs stråk 3 finns även en bänk, Foto 97. Observationerna visade att hållplatsen längs stråk 2 var mycket svår att identifiera, Foto 98. Detta beror sannolikt på att sinusplattorna dels är tvärgående, dels är omgivna av plattor med frilagd ballast. Hållplatsen längs stråk 3 identifierades av testpersonerna enligt observationerna. Det visade sig att det var bänken man identifierade primärt, sedan letade man efter ledytan och stolpen. Intervjuerna visade att testpersonerna generellt tyckte det var svårt att hitta de tvärgående sinusplattorna oavsett om de är omgivna av plattor med frilagd ballast eller släta plattor.

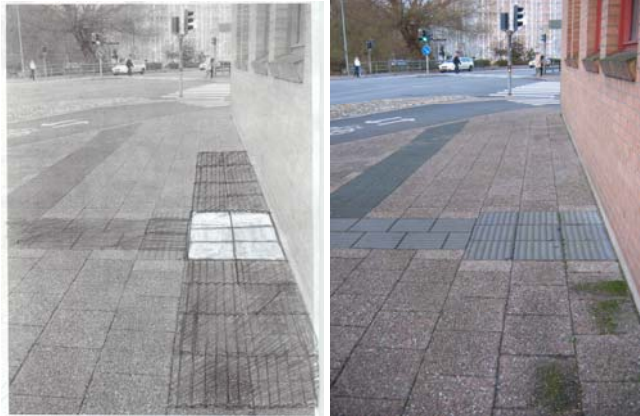
**Tvärgående sinusplattor** var genomgående svåra att identifiera med bredden 70 cm, Foto 55. Tvärgående sinusplattor ska kunna identifieras för att kunna **ändra gångriktning** och sedan utgöra **ledyta** (nu längsgående) när man har ändrat riktning. En breddning upp till ca 100 cm är ingen bra lösning, då 100 cm är för brett som ledyta enligt tidigare studier (Ståhl, et al 2004). Klara **rekommendationer** om hur problemet ska lösas är i nuläget inte möjliga att ge, men utifrån de erfarenheter som finns skisseras nedan ett antal förslag till lösningar. En lösning, som skulle kunna underlätta då man orienterar längs husvägg/mur/häck/plantering är att lägga **längsgående** sinusplattor med en bredd av ca 70 cm och ett djup motsvarande 100 - 150 cm på båda sidor om en slät valyta ca 90 x 90 cm stor. Vinkelrät mot valytan läggs en ca 70 cm bred ledyta med **längsgående** sinusplattor, Figur 3. En annan möjlig lösning är att komplettera med kupolplattor med djupet ca 70 cm som skulle kunna underlätta då man orienterar längs trottoarkanten. De två skisserade lösningarna ovan är dock inte testade, vilket måste göras innan lösningarna implementeras i större skala.

Figur 3 Förslag till principiell lösning, valyta i kombination med längsgående sinusplatta som ledyta (högra bilden)

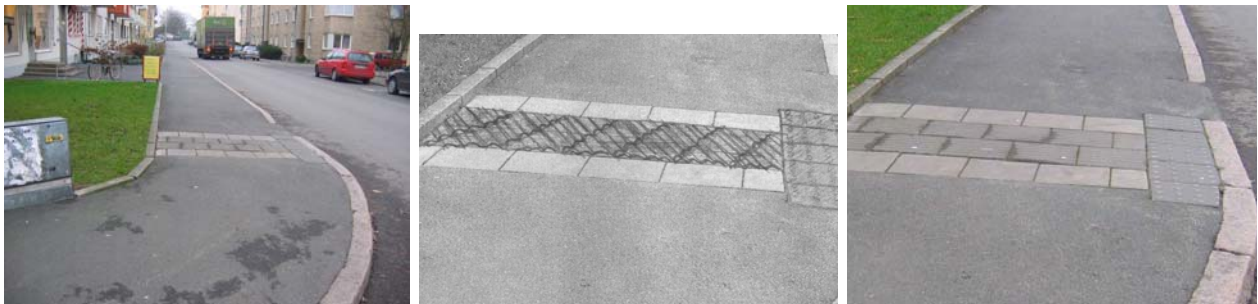
En tredje lösning intressant att testa är **diagonalt lagda** sinusplattor som ledning ut mot trottoarkant, Figur 4. Erfarenheterna från stråk 3, se avsnitt 4.7 var mycket goda vad gäller möjligheten att identifiera sinusplattor då man möter dessa diagonalt med den vita kappen. En sådan lösning måste också testas innan den implementeras i större skala.

Figur 4 Förslag till diagonalt lagda sinusplattor som ledning och/eller riktmärke (högra bilden)

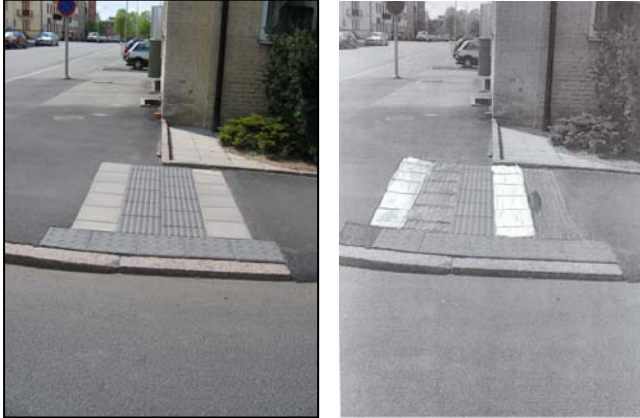
Där **sinsusplattor ska utgöra en logisk fortsättning på en** naturlig ledyta måste dessa ligga i gångriktningen och inte vara indragna som vid ett antal platser längs stråk 1 och 2, Foto 45, 47 och 99. I fallet nedan **rekommenderas** att sinusplattorna flyttas en rad åt vänster enligt Figur 4. Hur mycket och åt vilket håll plattorna skall flyttas avgörs från plats till plats.

Figur 5 Förslag till placering av sinusplattor som logisk fortsättning på naturlig ledyta (högra bilden)

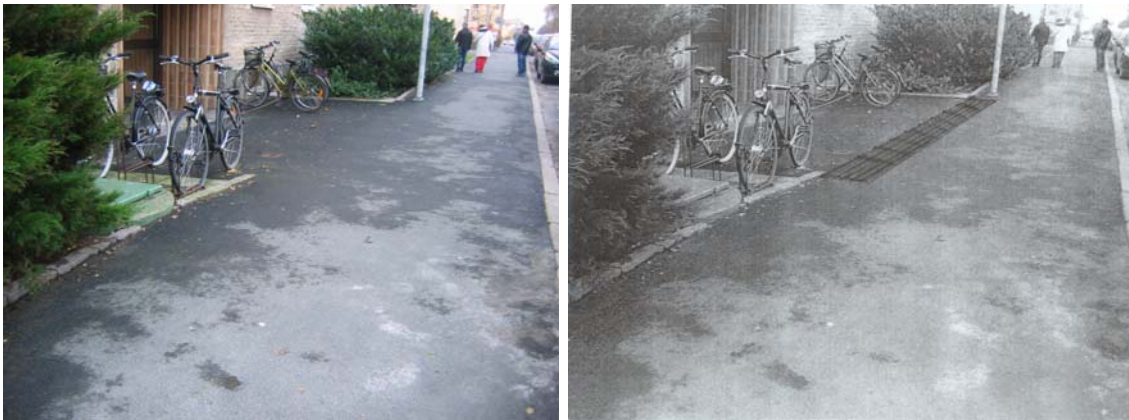
Figur 6 Förslag till lösning på ledning längs entré (högra bilden), längsgående sinusplattor, bredd 35-40 cm. (Observera att stolpen vid ledytans slut måste flyttas).

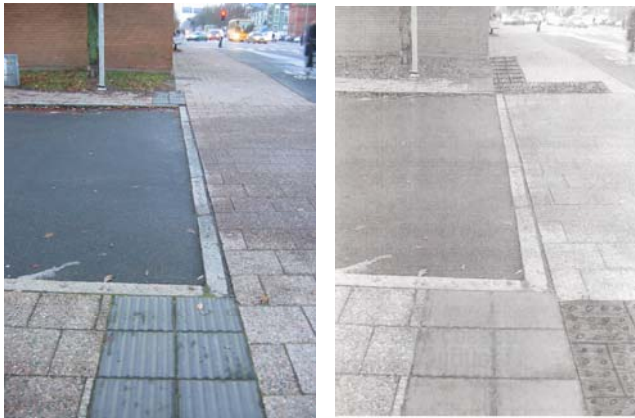
Observera att i denna yta skall en 90-100 cm bred slät yta finnas så att personer med förflyttningshjälpmedel kan ta sig fram. Denna släta yta skall läggas så långt från ledytan/kanten som möjligt, i detta fall intill cykelbanan, se övre delen av den ritade bilden i Figur 7. Denna lösning är testad och preliminära resultat är positiva (Jansson et al, in manuscript).

Figur 7 Förslag till placering av kupolplattor som varning vid upphöjd gångpassage (högra bilden). Observera att sinusplattorna även är flyttade 2 rader i sidled enligt princip i Figur 5.
