Gångvägars halkegenskaper

Sammanfattning

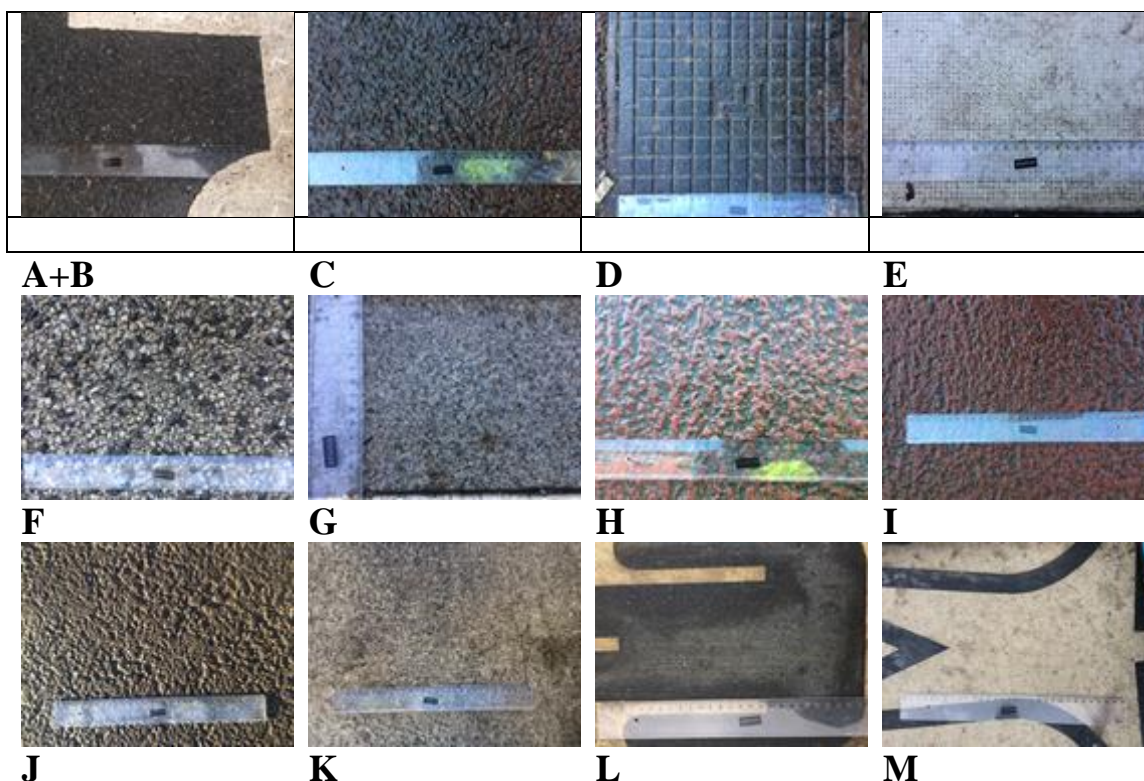
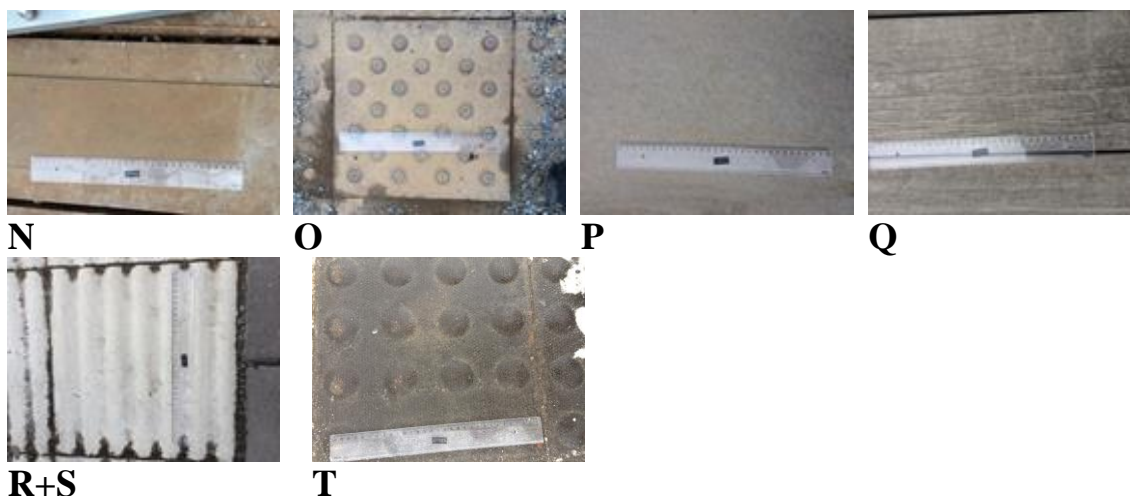
Figur 1. Ytor på mätplatser

I Tabell 4 kan noteras att de torra ytorna vid plusgrader är grönmarkerade förutom plats L som är det svarta området på konstverket/gångbanan Vardagslivets Gång som tidigare noterats som hal av allmänhet och Trafikkontor (se Kapitel 2). Vid torrt väderlag och plusgrader är beredskap för halka dålig i gångmönster och utrusning, varför det i dessa fall borde vara extra viktigt att hålla samtliga underlag inom den gröna klassificeringen.

Tabell 5 visar att vatten gör att ytorna blir halare. Fortfarande är inga platser rödklassificerade, men bland de gula finns utöver L som också var gulmarkerad i torrt tillstånd, även plats C som enligt Tabell 2 är ett färgmarkerat smutsigt cykelfält, J som är smutsig asfalt, Q som är en träspång och A som är en handikappsymbol.

Tabell 6 visar att för ishinna på ytor blir en hel rad platser rödmarkerade, vilket innefattar den högsta halkrisken. Dessa platser innefattar D som är ett brunnslock, A som är en

handikappsymbol, H som är ett färgmarkerat slitet cykelfält, B som är asfalt, G som är en stenkant, T som är en svart stenplatta med rundlar, E som är en svagt strukturerad vit stenplatta och R som är tvärs ett ledstråk. Bland de gulmarkerade hittar vi J som är smutsig asfalt, K som är ett övergångsställe, L som är det svarta området på Livets Gång, M som är det vita området på Livets Gång, S som är längs ett ledstråk, Q som är en träspång, N som är rostig metall, P som är en betongplatta, O som är rostig strukturerad metall och I som är ett färgmarkerat cykelfält. Grönmarkerade med isskikt är endast F som är en strukturerad stenplatta och C som är det smutsiga färgmarkerade cykelfältet.

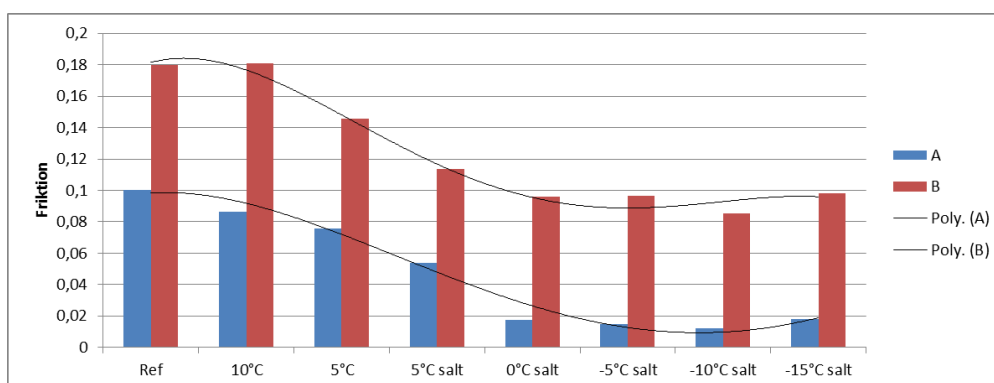
Figur 2. Temperatur och saltberoende för friktionsmätning på referensyta A och B.

I Figur 2 kan man se att sjunkande temperatur generellt ger en sjunkande friktion, vilket överensstämmer med att gummit i klacken hårdnar [4]. Vidare kan man se att samma temperatur för vatten och salt ger lägre friktion för salt, vilket stämmer överens med tidigare studier som visar att jonerna i saltet ger ett dubbelskikt som fungerar smörjande [5].

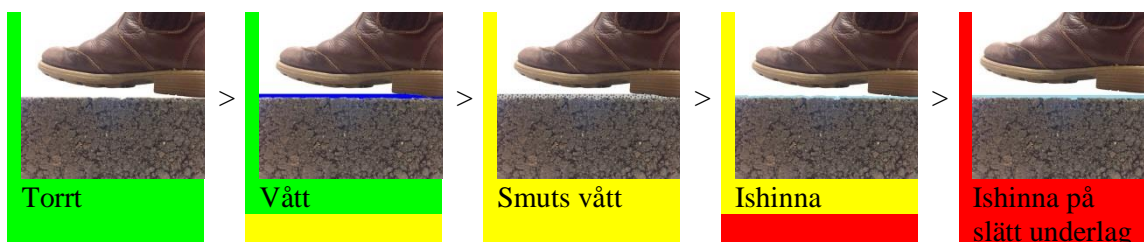
Figur 3. Olika halkeffekter observerade i studien.

Sammanfattningsvis är det olika fenomen som mäts i denna studie, liksom i alla fältstudier. Vid torr mätning på ytor utan lösa partiklar mäts ytans kemi och struktur vid interaktion med instrumentets motyta, i detta fall en gummiklack, vid våta mätningar mäts ytans kemi, dess interaktion med vätska, vätskans typ och ytans struktur i interaktion med instrumentets motyta. Här kan noteras att om det finns fastsittande smuts på ytan kan denna gå i lösning när ytan bli blöt och fungera smörjande. Vid is mäts ytans struktur samt ytans isadhesiva egenskaper som båda påverkar vilken struktur en isyta får. Här kan noteras att alla ytor består av samma material, is, med olika topografi. Figur 3 sammanfattar några generella effekter som noteras i denna studie.

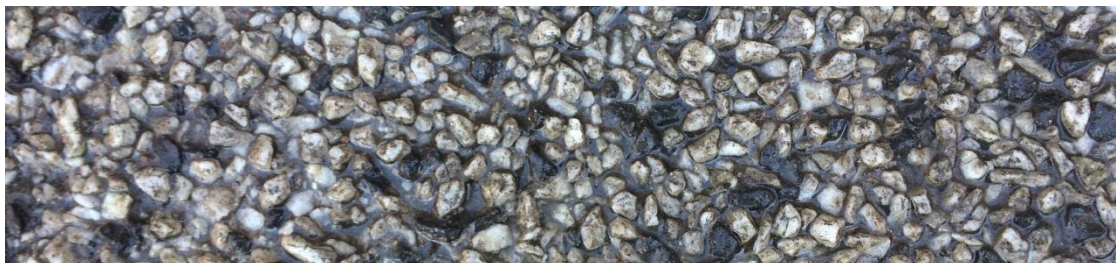
Figur 4. Material som i studien grönklassades i samtliga tillstånd.

Här kan noteras att endast yta F är grönmarkerad för tillstånd torrt, vått och is.

som är intressant att undersöka vidare är materialet som finns utanför NK på Hamngatan som i denna testserie var det enda som grönmarkerades för alla uppmätta tillstånd (Figur 4).

För fortsatta studier behöver frågor som smuts- och isadhesion kartläggas samt slitageegenskaper. Vid mätning av ytor som inte är noga avtvättade, behöver noteras att bedömningen inte rör ytans halhet, utan ytans smutsskikts halhet. Vidare kan noteras att mätinstrument för halkmätning ofta mäter lägre friktion vid lägre temperaturer på grund av att gummi som används som mätprob hårdnar. En kartläggning av instrumentets respons på temperaturförändring är därför önskvärd, samt säkerställande att instrumentets gummi är relevant för aktuell trafikantgrupp, exv. skosulan för fotgängare. Kännedom om saltlösningars smörjande egenskaper kan också vara värdefull vid bedömning och jämförelse. Ett material
