Skapat av (Efternamn Förnamn, org.) Holmén Hans, UHtsv	Dokumentdatum 2017-08-16	Version 1.0
Fastställt av (Efternamn Förnamn, org.)	Ärendenummer TRV 2016/31205	Projekt-ID: 6152
Dokumenttitel Hur säkra funktionen hos äldre linräckessystem?

Simuleringsbaserad studie med syfte att uppskatta hur linräckens kapacitet, i driftskedet, påverkas av olika avvikelser. Simulering av påkörning enligt EN 1317 fall TB32. Rapport nr 160141 rev 2, DYNAmore Nordic (2016)

<i>Doc. no.</i> 160141	<i>Revision</i> 2	<i>Date of this revision</i> Nov. 24, 2016	<i>Project no.</i> P16014
<i>Type</i> Technical Report		<i>Date of first release</i> Sep. 28, 2016	<i>No. of pages</i> 35

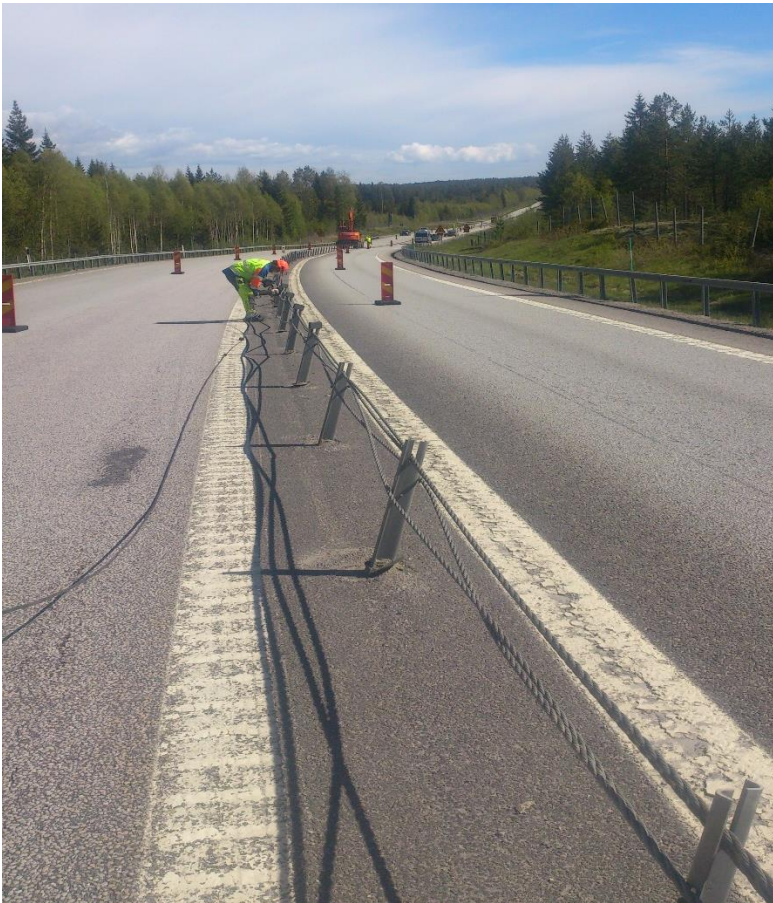
Lutande räcke i radie

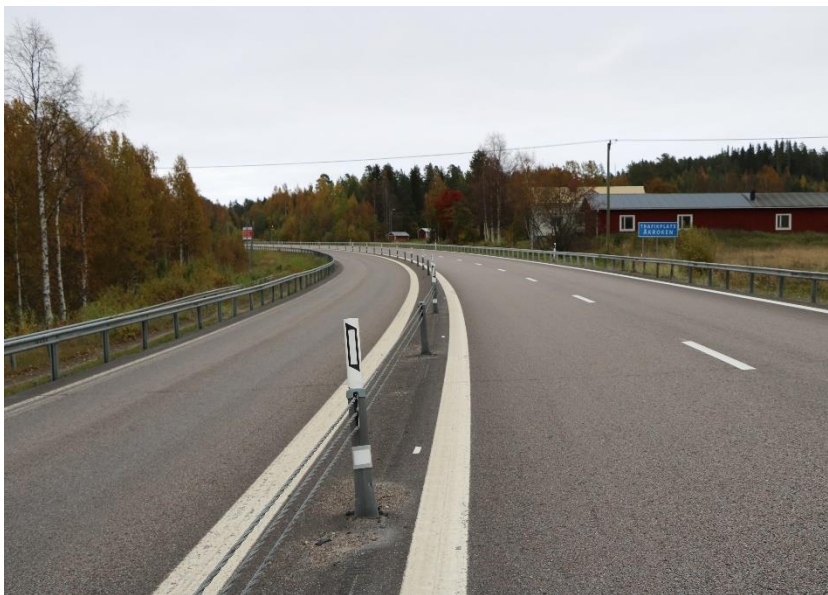
Räcke i radie

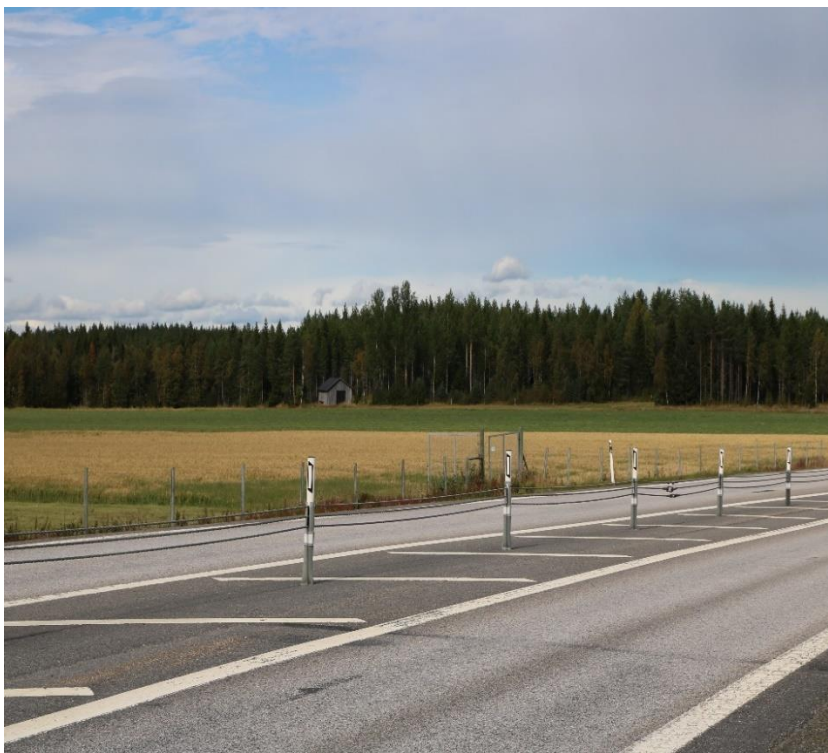
Räcke med hängande linor (för låg linspänning)

Brist	Utfall	Risk	Kommentar (SBV)
Hängande linor	Ökad arbetsbredd	Genomträngning	Linor ska återställas till av leverantören anvisad linspänning (86.112)
Hängande övre parallella linor	Ökad arbetsbredd	Systemet har nått yttersta gräns för sin funktionalitet	Linor ska återställas till av leverantören anvisad linspänning (86.112)
Lutande linräcke i horisontell radie (påkörning på den konvexa sidan)	Ökad arbetsbredd	Helt tappad funktion	Toleranser för ståndarlutning ska föras in i konto 86.112 Stållineräcken. Behov av ytterligare FOI.

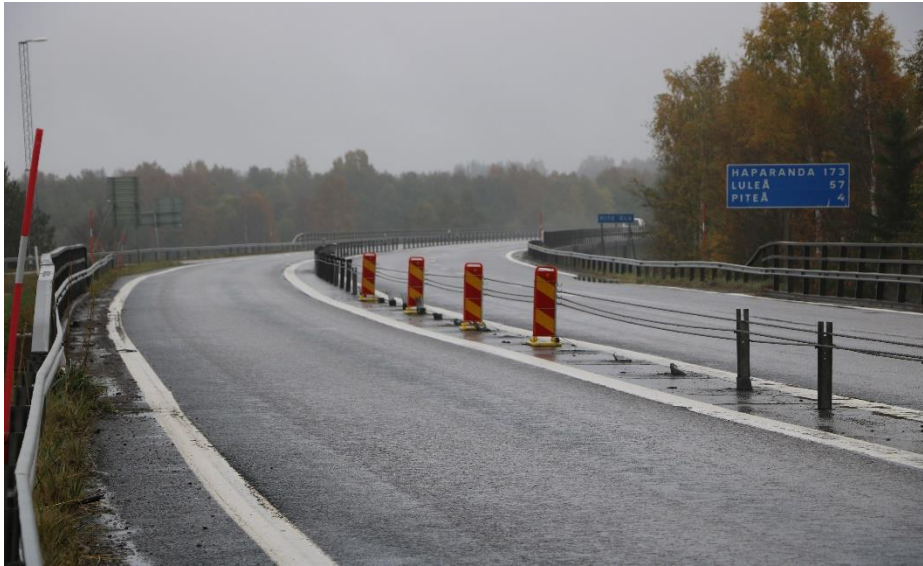
Räcke där nedkörda ständare temporärt ersatts av s.k. galge

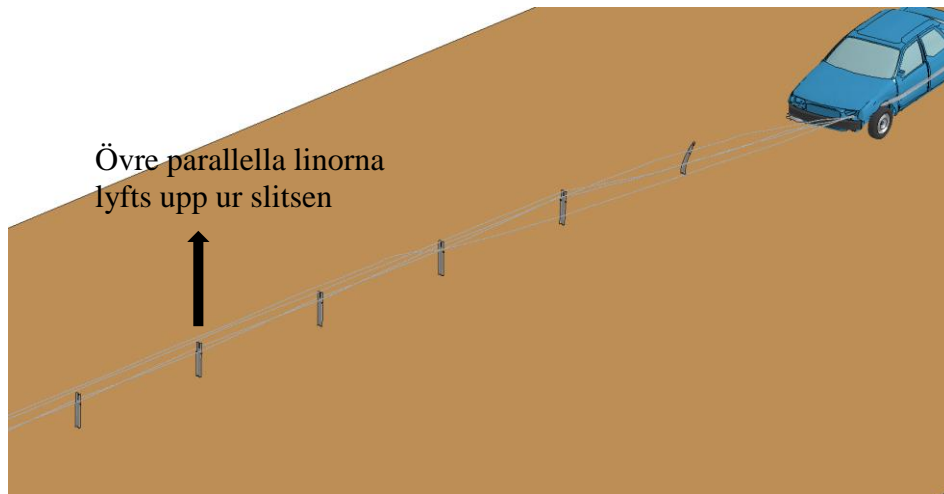
Figur 6: De övre parallella linorna lyfts upp ur slitsen i krocken (visas för simuleringsfall 2).

1. ASI och THIV ligger på låga nivåer i simuleringarna, dvs. väl under gränsen för Skaderiskklass A. Detta är som förväntat för denna typ av räcke.
2. Simulering av krock mot linräcke med hängande linor visar att när ”hänget”, dvs. slacket i systemet, ökar så ökar arbetsbredden/utböjningen och även risken för att bilen kör över linorna och därmed penetrerar räcket. Simuleringarna visar att de övre parallella linorna har en benägenhet att lyftas upp och ur stolpslitsarna och därmed överlämna åt de nedre vävda linorna att göra det väsentliga jobbet att styra tillbaka bilen. Man kan spekulera att de vävda linorna inte lyfts av stolparna just p.g.a. vävningen som ger mer friktion. *För räcken som saknar vävda linor, eller annan funktion som håller linorna på plats, kan man därför gissa att det finns risk att alla linor lyfts av vilket troligen kan ge påtaglig försämring av funktion. Betydelsen av infästningen av linor mot stolparna har även uppmärksammats av andra, se litteraturstudien i avsnitt 3.*

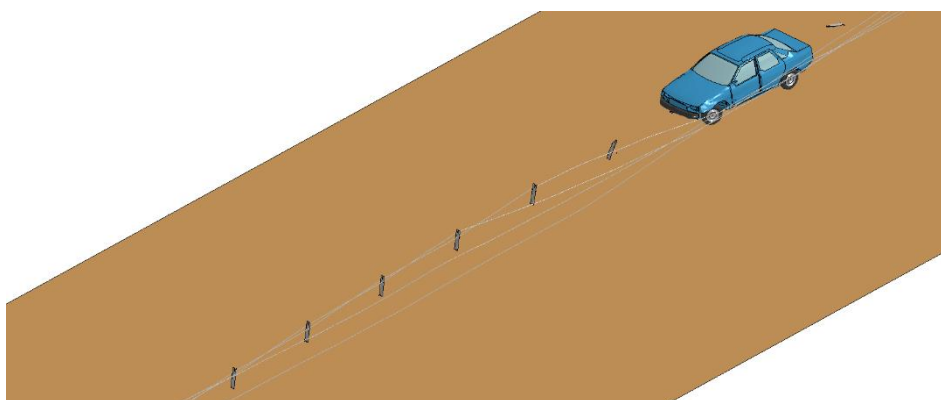
Figur 22: Simulering av fall 2 (10° lutning) där övre linorna har glidit ur stolpslitsar.

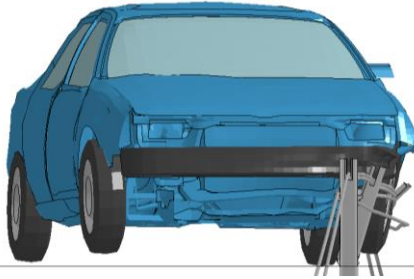
sänkt 10 cm) där bilen lämnar räcket med en kraftigare roll jämfört med Figur 35 och Figur 36. Motsvarande beteende visas även i Figur 39 och Figur 40 för fall 6. Detta sidospår ligger utanför denna studie varför ingen ytterligare fördjupning har gjorts. För övrigt har även bilens geometri betydelse för interaktionen mellan bil och linor när linorna befinner sig på lägre höjd, vilket inte heller ingår i denna studie att analysera djupare.

Figur 36: Fall 3 (räckeshöjd 0.58 m). Bilen lämnar räckets.

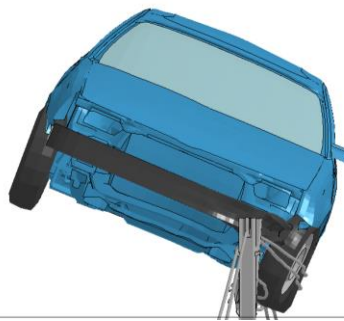
Figur 38: Fall 3 (räckeshöjd 0.58 m) för fallet där bilens tyngdpunkt är flyttad 5 cm högre. Bilen lämnar räckets.

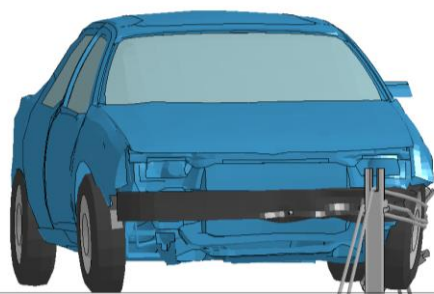
Figur 39: Fall 6 (räckeshöjd 0.63 m). Bilen lämnar räcket.

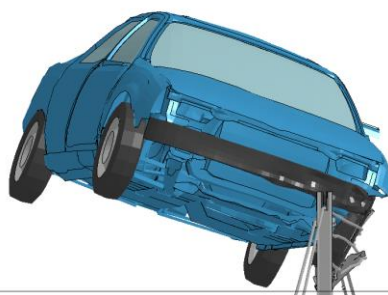
Figur 40: Fall 6 (räckeshöjd 0.63 m) för fallet där bilens tyngdpunkt är flyttad 5 cm högre. Bilen lämnar räcket.

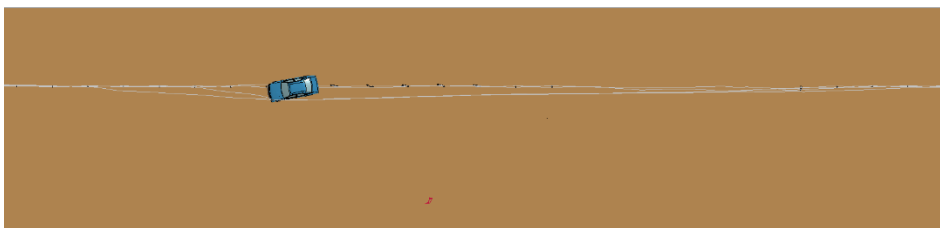
Figur 65: Fall 4. Bilen styrs nästan tillbaka till körbanan, men hamnar i en position där den ligger mitt i räcknet och mejar ner stolpar.
