Säkerhet i trafikplats typ ruter med överliggande cirkulation

Slutrapport

2014-11-28

Trafikverket
Skyltfonden

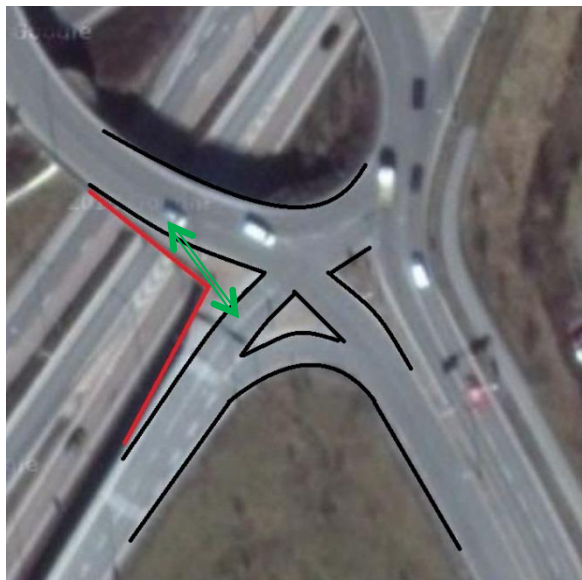
Figur 1 Racket (röd linje) skymmer sikten så att förare i fordon med skärande kurs ser varandra först när de har 10-15 meter fram till skärningspunkten (exempel Häggvik)

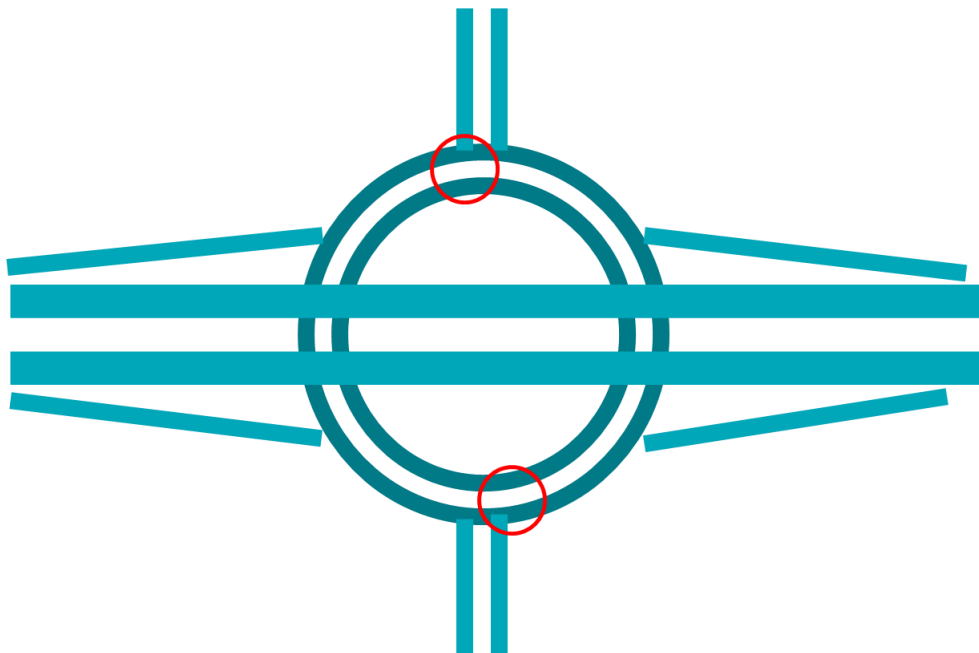
Figur 3 De delar i cirkulationen där risken är störst för forcering av räcket mot mitten är inringade

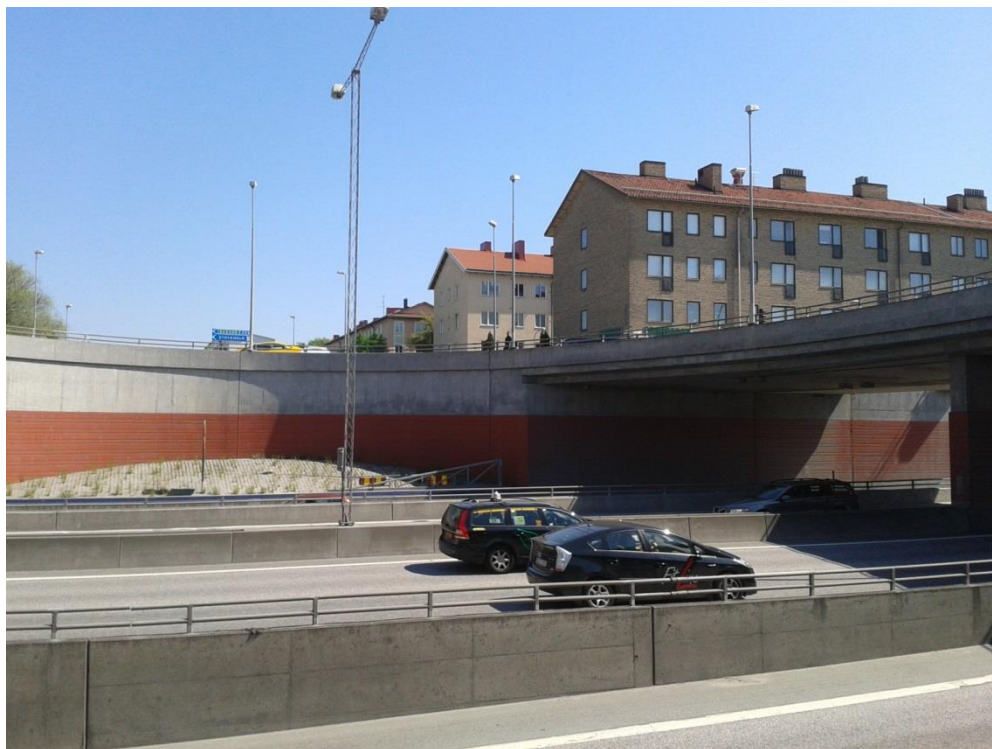
Bild 4 Om en bil kör genom räcket drabbas trafiken på den underliggande vägen direkt. Bild från Sofielunds rondellen.

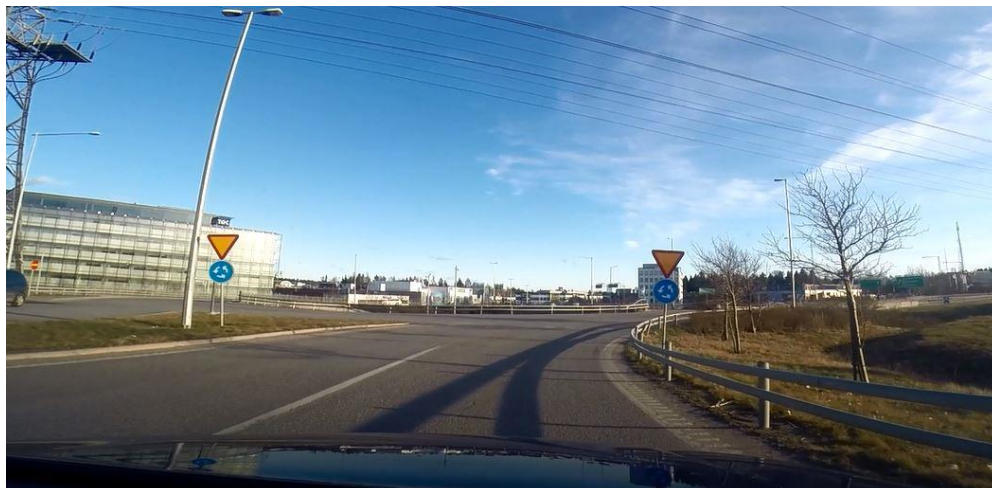
Bild 5 Det enda som upplyser bilföraren om att vägen upphör i ett cirka sex meter djupt hål 30-40 meter längre fram är vägmärken för cirkulationsplats. Räcket är ett vanligt lågt vägräcke.

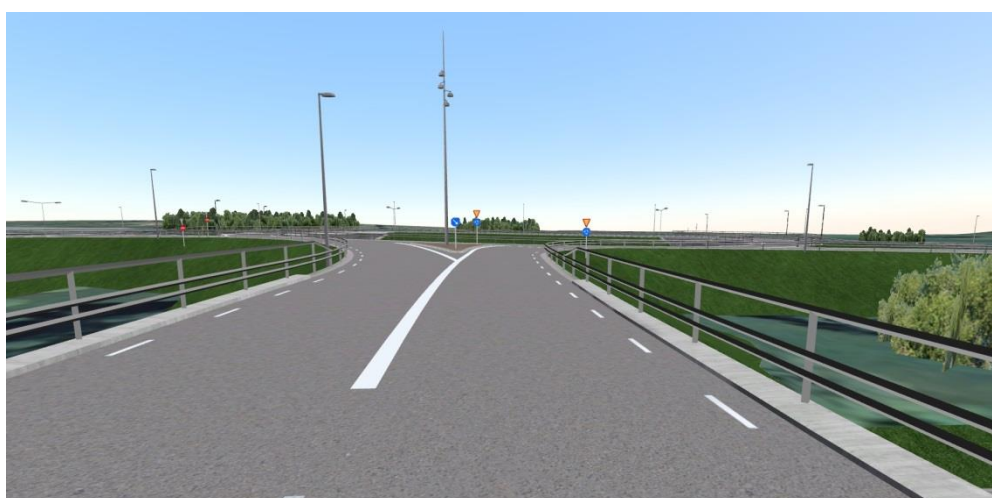
Bild 6 VR-bild från trafikplats. Av den här bilden framgår det att det är möjligt att köra rakt fram mot mitten från sekundärvägen. Utformningen ger ingen vägledning om att vägen upphör.

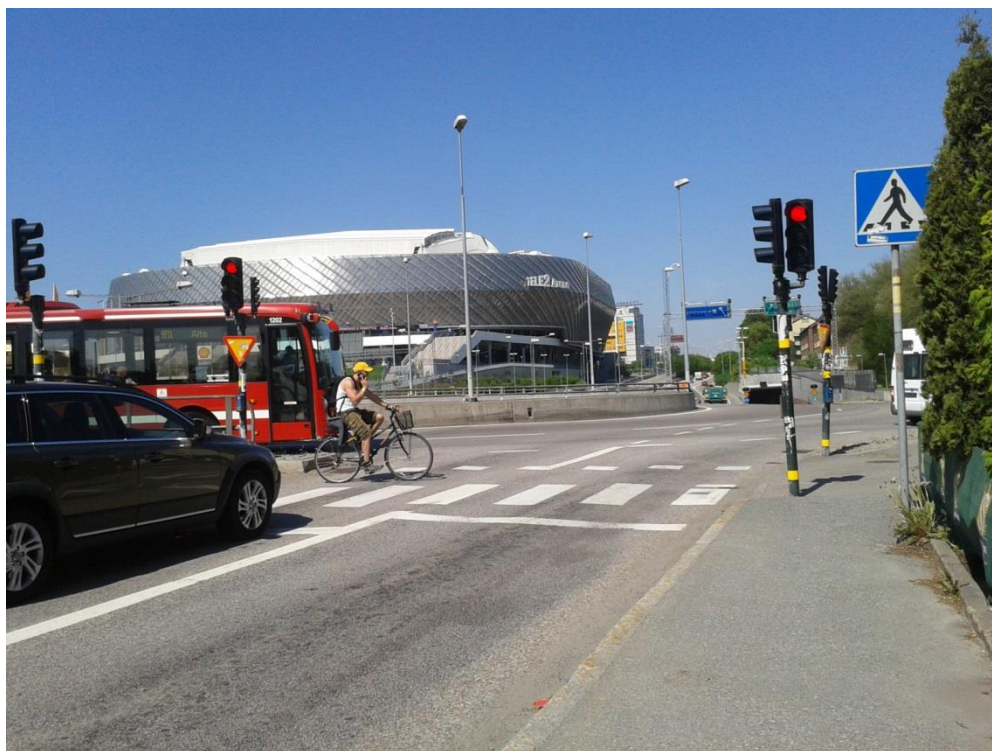
Bild 7 Trots signalreglering inträffar det olyckor med oskyddade trafikanter.

Olyckor vid gång- och cykelpassager tycks främst inträffa där passager korsar avfart från motorväg, men de in förekommer också vid påfarter och lokalgator. Olyckor inträffar även där signalreglering eller hastighetsdämpande åtgärder finns, som till exempel platsen i Bild 7.

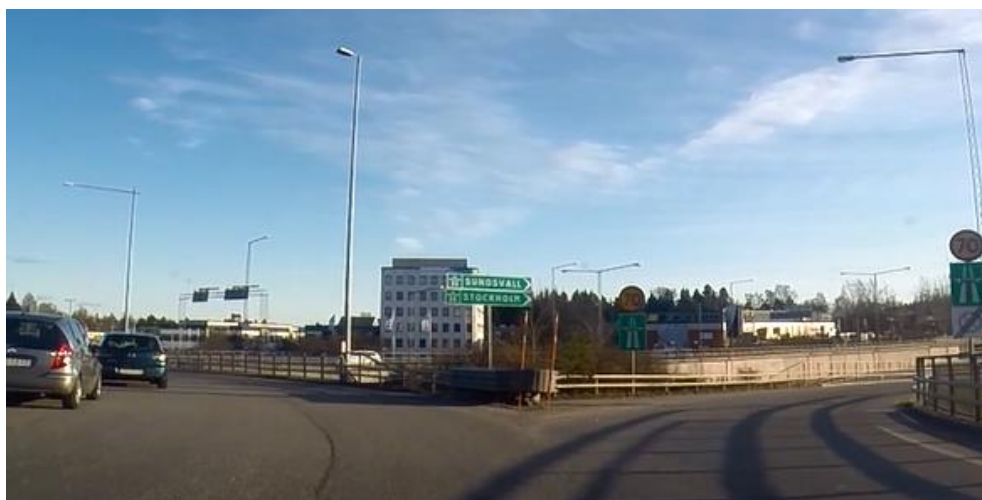
Bild 9 Räckesände med krockdämpare i Trafikplats Häggvik.

Vid utfarterna från cirkulationerna mot motorvägen bildar räcket på rampen och i cirkulationen ett V med spetsen mot trafiken. En förare som är osäker på sitt vägval och/eller kör för fort skulle kunna köra in i denna räckesände. Man kan också tänka sig att ett fordon som blir trängt kör in i räckesändan. Räckesändarna är utformade på olika sätt i de olika cirkulationerna. Det förekommer alla varianter från att vanliga vägräcken är sammanfogade till ett spetsigt V till räckesändar försedda med krockdämpare, se Bild 9.

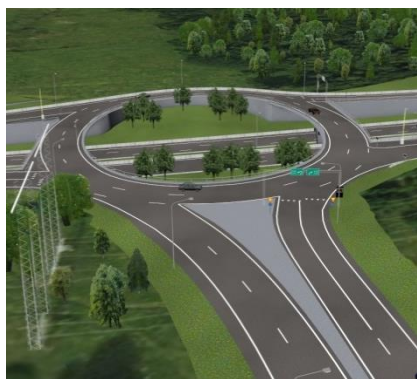
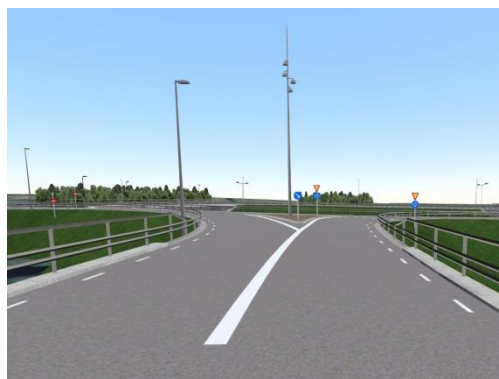
Bild 11 Bilderna visar planerade trafikplatser där sekundärvägarna leder rakt mot rännet. En bil som kör genom rännet kanske inte hamnar på den undre körbanan däremot innebär den stora nivåskillnaden, samt i ena fallet träd, att personer i den genomkörande bilen riskerar svåra personskador. De (uppvuxna) träden kan ge en viss optisk vägledning, men förvarnar inte om den stora nivåskillnaden.

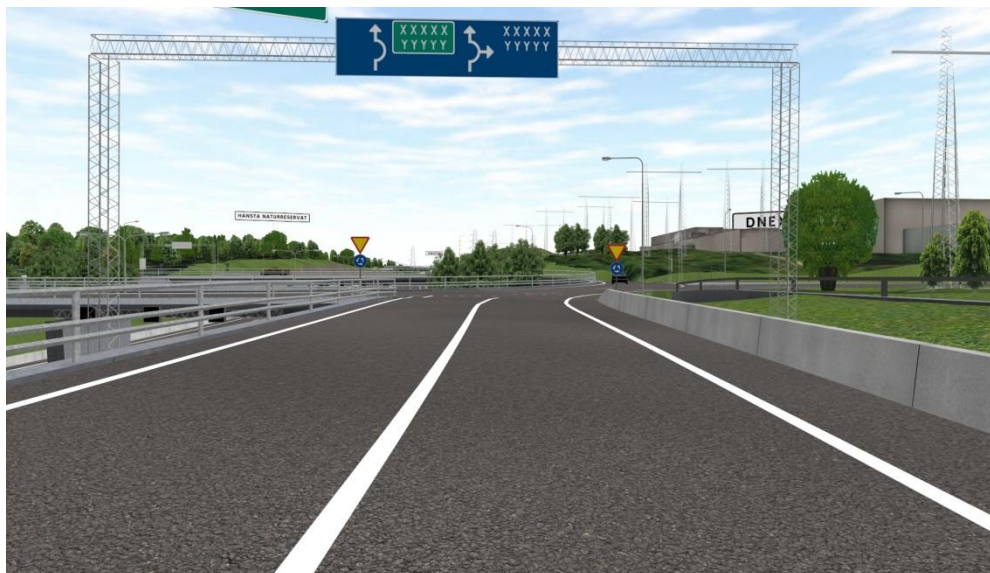
Bild 14 Bild från VR-modell, ramp från motorvägen. Här kan det bli svårt att i tid uppmärksamma fordon inne i cirkulationen.

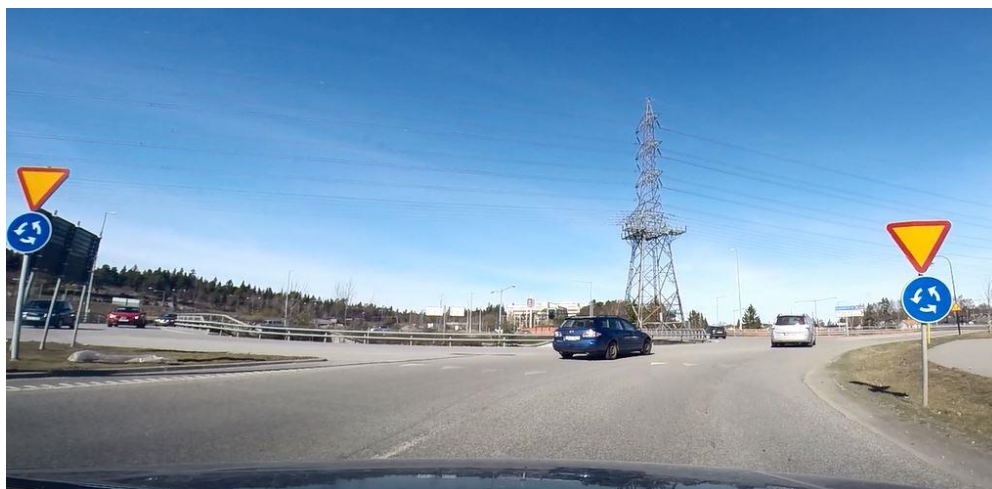
Bild 15 Trots att det på denna plats har skett en genomkörning med allvarliga personskador har inga åtgärder vidtagits för att förhindra att det sker igen

I första hand bör tillfarterna byggas om så att det blir svårare att köra rakt fram mot räcket. Om räcket är ett vanligt vägräcke bör det bytas ut mot en räckestyp som tål påkörning bättre. På platser där risken för genomkörning är stor kan det vara motiverat med barriärelement av betong.

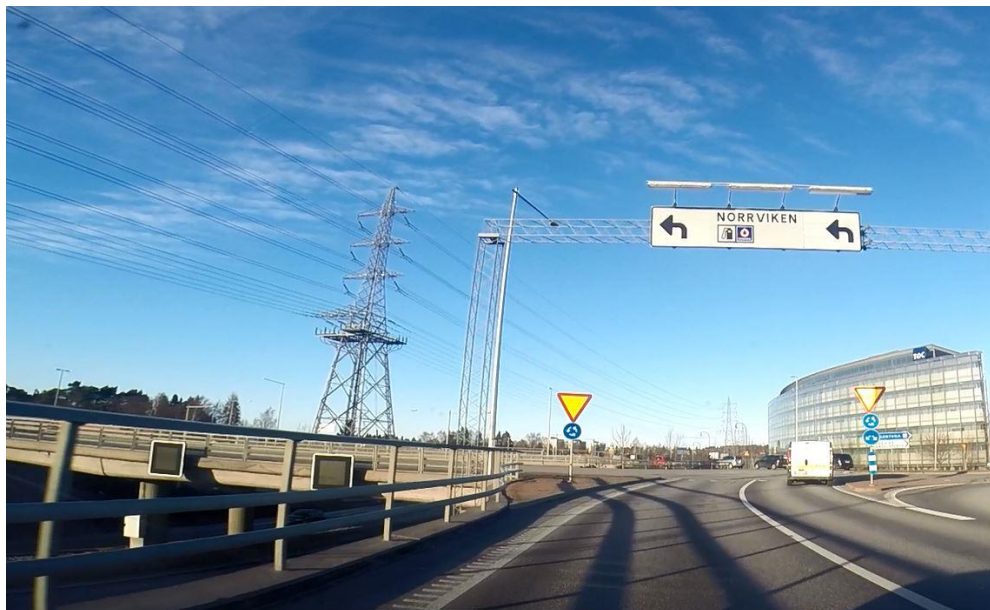
Bild 16 Här är det svårt att se om någon kommer inne i cirkulationen. I praktiken behöver de flesta förare stanna innan de kör in i cirkulationen.

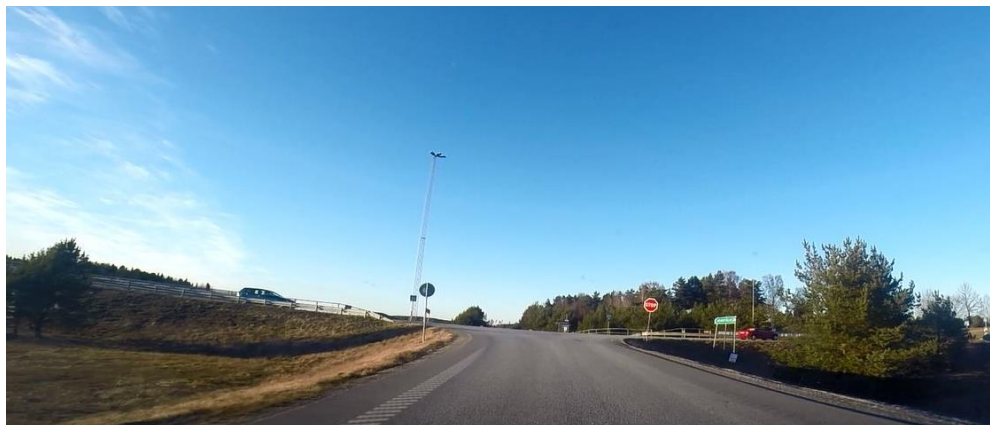
Bild 17 Stopplikt i trafikplats med skymd sikt på grund av räcke och vägprofil

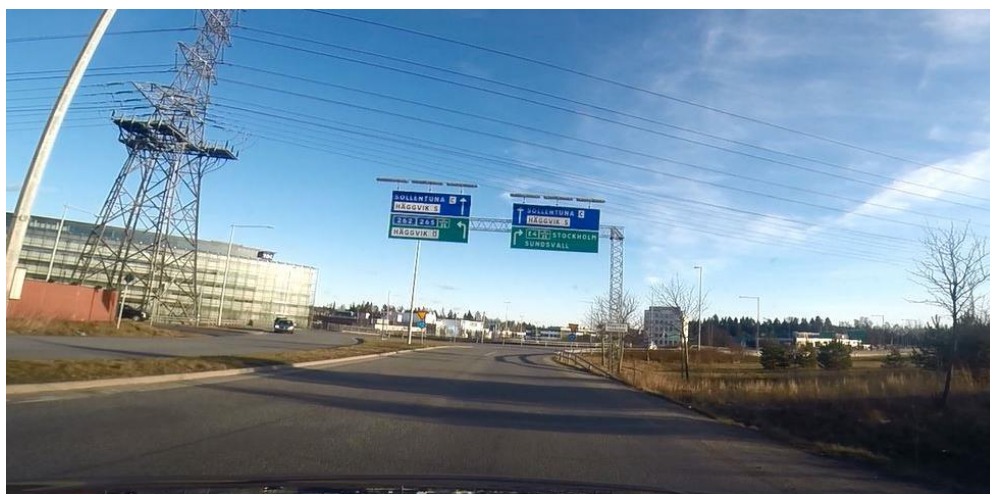
Bild 18 Vägvisningen ger inte bilföraren någon vägledning om att detta är en cirkulationsplats och att den upphör cirka 50 meter längre fram.

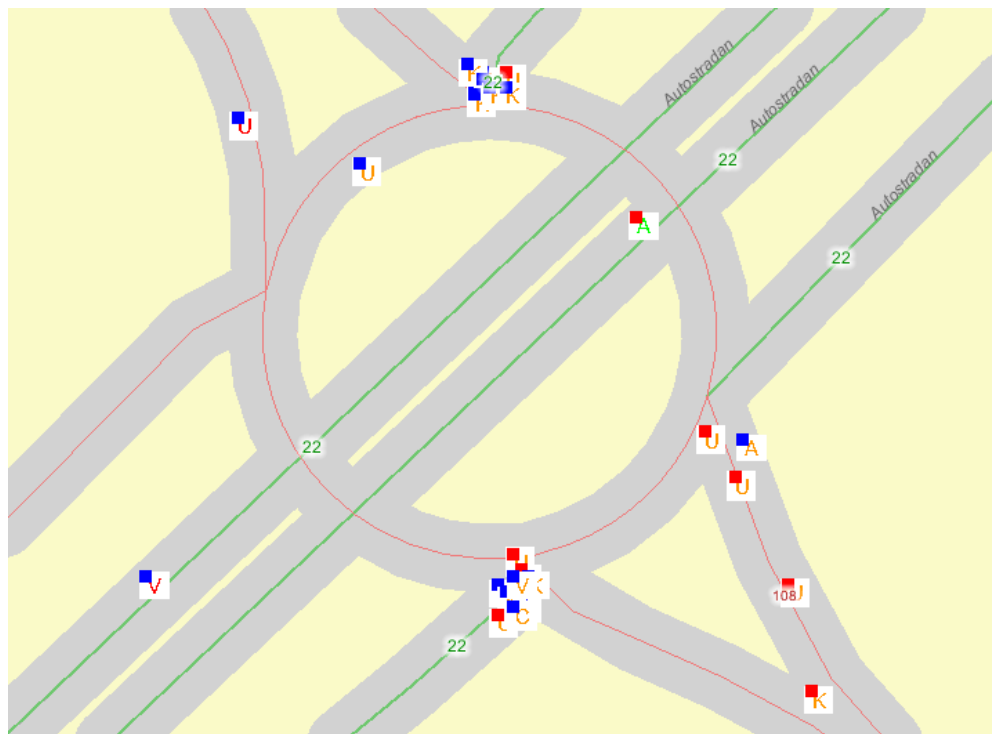
Figur 14 STRADA-uttag för Trafikplats Lund Södra, både sjukhusrapporterade och polisrapporterade olyckor är markerade i bilden.

Lund Södra är en av de trafikplatser som har flest polisrapporterade svåra personskadeolyckor. Vid jämförelse med sjukvårdsrapporterna kan man dock se att ingen av olyckorna medfört allvarliga personskador. Samtliga har ISS mellan 0- 4.
