RAPPORT

Truck Mounted Attenuator (TMA)

En studie av olyckor, händelser, arbetsplatskontroller
och åtgärdsförslag.

Dokumentdatum: 2024-04-09

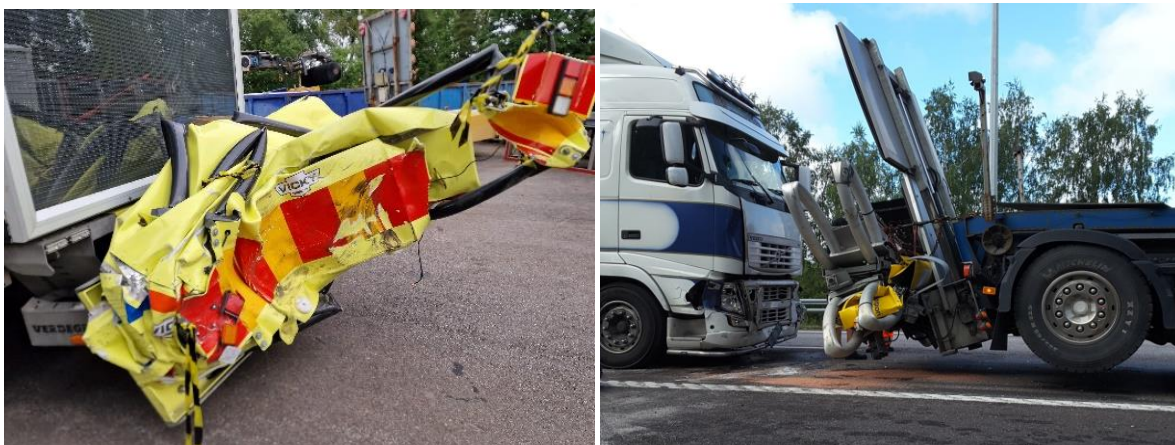
Två påkörda TMA-skydd. På bilden till vänster har en personbil kört in i skyddet och på den högra bilden har en lastbil kört in i skyddet. Foto: Thomas Samuelsson respektive Peab AB.

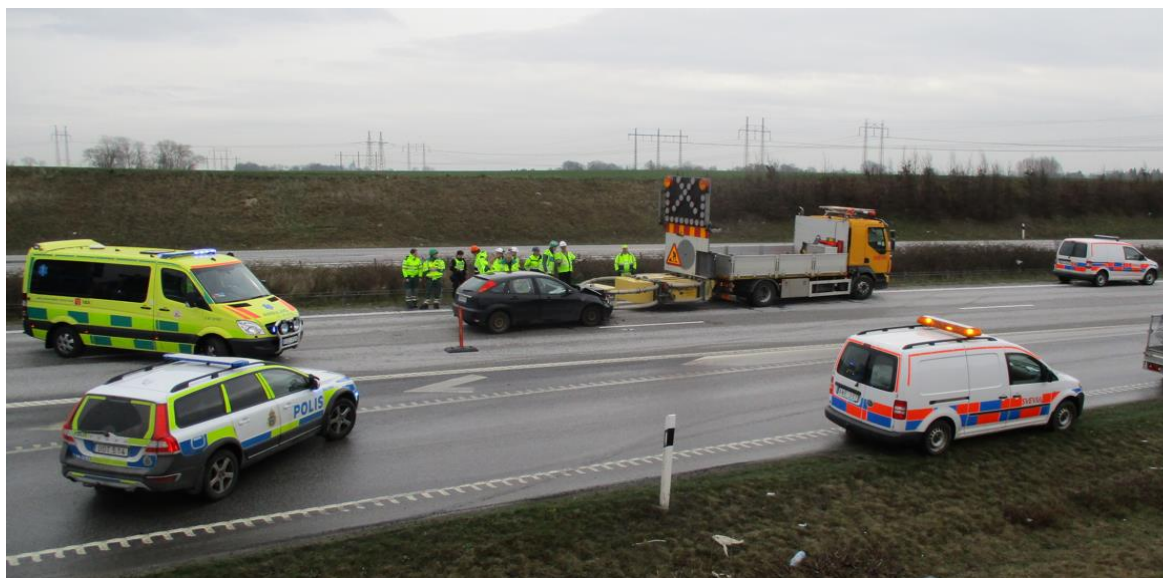
En trafikolycka där ett TMA-skydd blivit påkört av en personbil. Foto: Svevia.

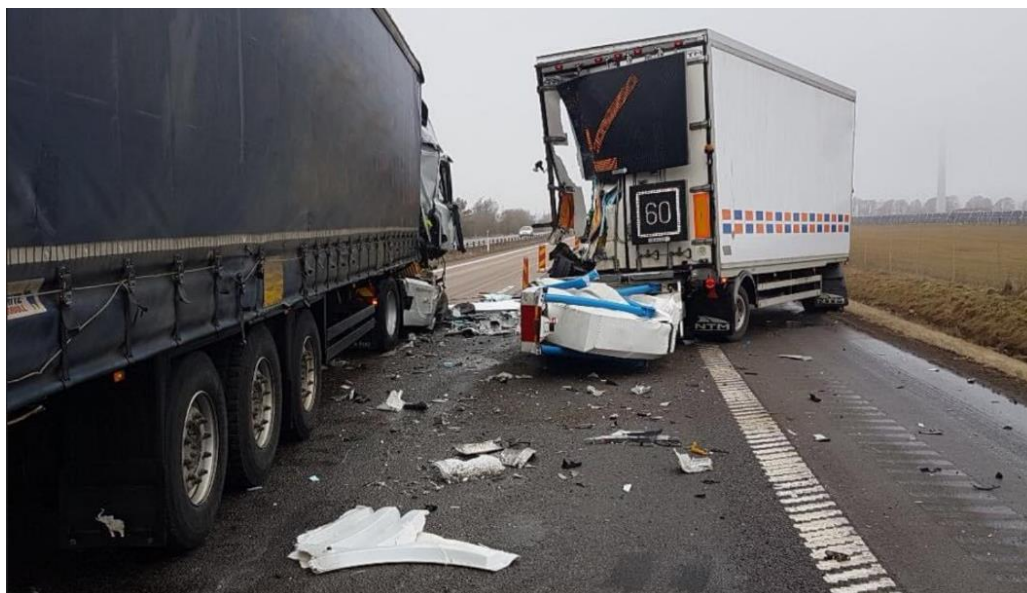
Det är anmärkningsvärt att det är en så stor andel yrkestrafik som står för olyckorna och tillbudena. Även om en påkörning av en sidospiegel inte resulterar i någon större materiell skada så betyder det ändå att det påkörande fordonet har varit mycket nära TMA-fordonet. Skulle fordonet köra på själva TMA-skyddet skulle det i så fall blivit påkört på sidan och inte fungerat på det sätt som det är avsett för.

På bilden har en lastbil kört på TMA-skyddet snett på sidan vilket resulterat i skador bland annat på hyttens passagerarsida på den påkörande lastbilen. Foto: Lars Bengtsson.

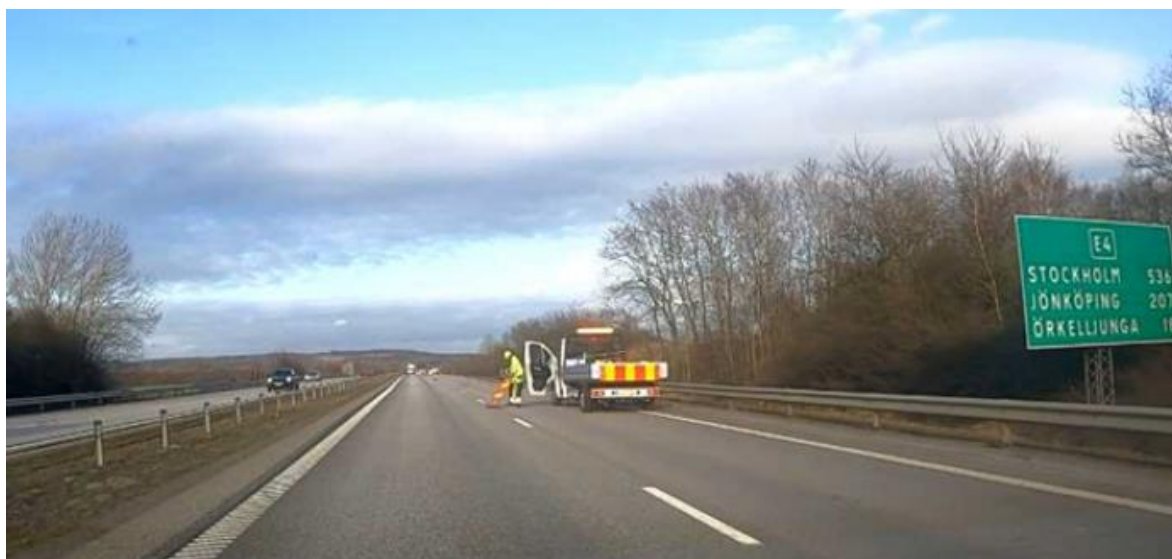
I den här gruppen hamnar de anmärkningar där det inte finns något TMA alls eller är placerat så felaktigt eller långt borta att det inte har någon säkerhetsfunktion alls. Personal på vägen innebär att det finns personal som inte arbetar i ett fordon utan befinner sig på vägen eller i vägområdet. Den här gruppen av anmärkning är den mest allvarliga eftersom personalen är helt oskyddad och konsekvenserna vid en påkörning kan bli mycket allvarliga.

Exempel på kontroll som där anmärkningen klassats som: ”TMA saknas helt – personal på vägen”. TMA används inte vid etablering av arbetsplats på motorväg. Foto: Roger Persson.

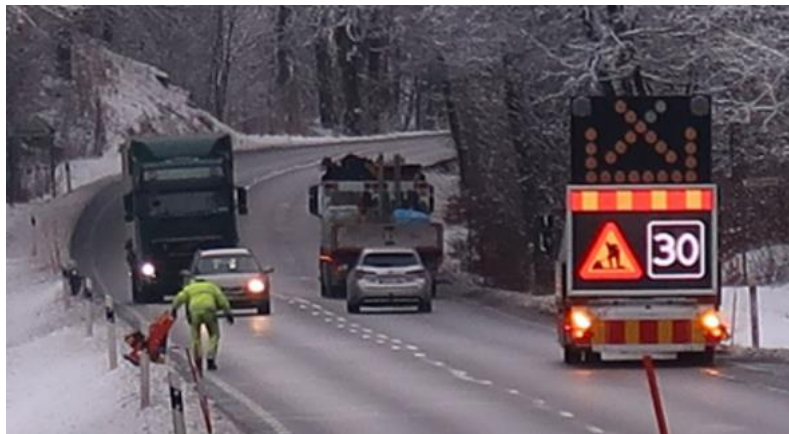
Att TMA saknas delvis kan i den här rapporten t.ex. betyda att det inte fanns ett TMA för varje körfält/vägren eller att det fanns bara ett TMA i en färdriktning, trots att arbetet utfördes på andra sidan vägen eller vid mitträcket. Även i den här gruppen arbetar personalen på vägen eller i vägområdet och inte i ett vägarbetsfordon. En eventuell påkörning av vägarbetaren kan resultera i mycket svåra skador.

Exempel på kontroll som där anmärkningen klassats som: "TMA saknas delvis – personal på vägen". Vid uppskyllning arbetade TMA-föraren på andra sidan av vägen på en väg med 80 km/h. Foto: Claes Hedberg.

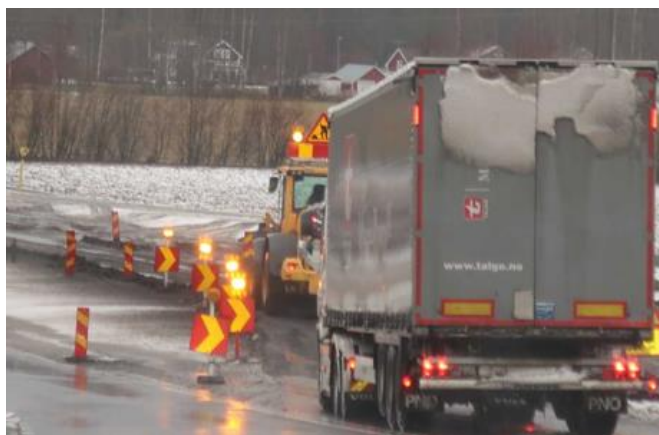
Att TMA saknas helt innebär att ett arbetsfordon inte är skyddad av TMA. Det finns inget TMA på arbetsplatsen eller så är det placerat på ett sådant sätt, t.ex. på en angränsande väg eller parkeringsplats, att det inte har någon funktion alls. Om det finns en vägarbetare är den personen inne i vägarbetsfordonet. Vid en påkörning kan konsekvenserna för vägarbetaren, trots att den är inne i ett arbetsfordon, bli allvarliga. I den här gruppen kan även passerande trafikanter skadas allvarlig, t.ex. om de kör in bakifrån i ett arbetsfordon.

Exempel på kontroll där anmärkningen klassats som "TMA saknas helt": Ett arbetsfordon arbetar i trafikerat körfält på E4 utan TMA-skydd. Foto: Claes Hedberg.

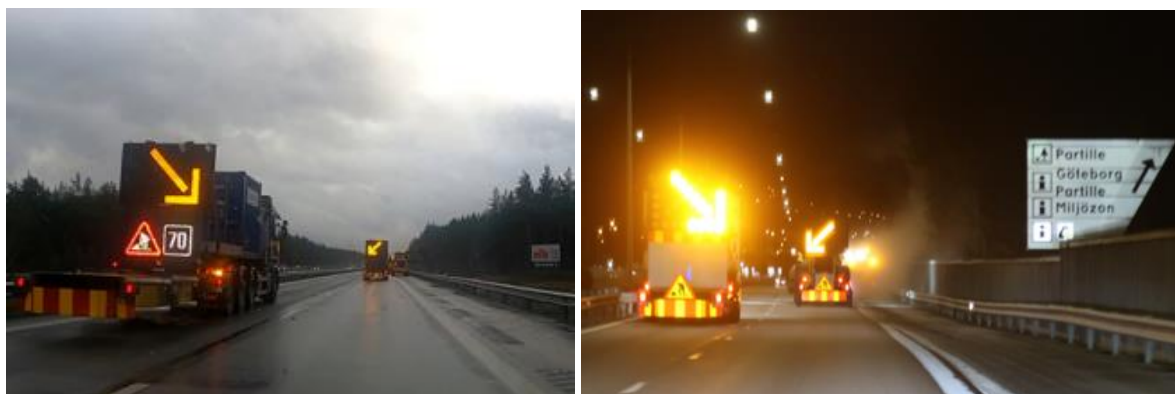
I den här gruppen finns de kontroller där TMA finns på arbetsplatsen men inte i den omfattning som de borde, t.ex. att det inte finns TMA för det körfält/vägren som arbetet utförs på. Vägarbetarna arbetar inte på vägen eller i vägområdet utan befinner sig i ett fordon. En kollision här kan vara allvarlig för såväl vägarbetare som passerande trafikant. Observera att begreppet ”saknas delvis” inte används i kontrollverksamheten utan bara i den här rapporten.

Två exempel på kontroller där anmärkningen i den här rapporten har klassats som ”TMA saknas delvis”. I bägge fallen sker vägarbetet på vägrenen men TMA-fordonen står i de bägge körfälten. Det finns inget TMA på vägrenen. Det är därför möjligt för en trafikant att köra längs vägrenen och köra på vägarbetsfordonet. Foto: Anders Brunnberg respektive Claes Hedberg.

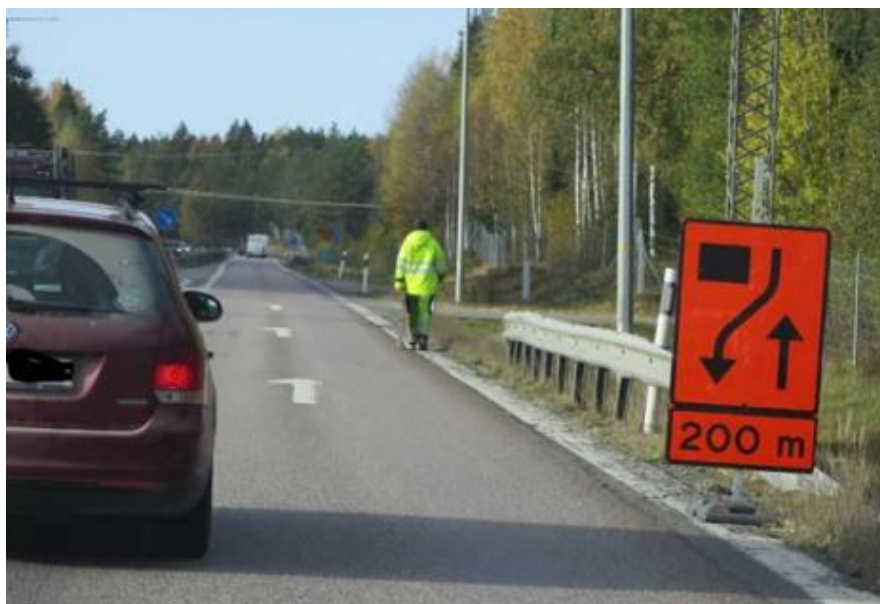
Exempel från kontroll med anmärkning år 2020. TMA används inte vid avetablering utan oskyddad personal går på E45 och plockar in skyltar. Foto: Claes Hedberg.

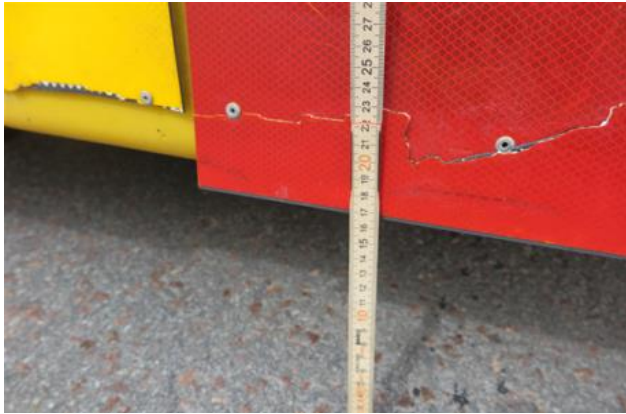
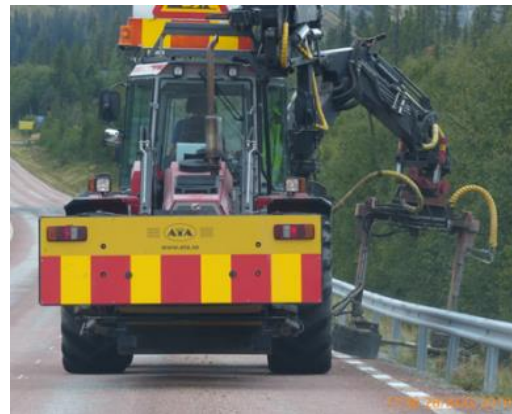
Exempel på kontroller som anmärkningar på fel höjd. TMA-skyddet till vänster är för lågt, 17 cm över mark. TMA-skyddet till höger är för högt, 66 cm från underkant till mark. Foto: Roger Persson respektive Ulf Danielsson.

Om skyddet inte har rätt höjd fyller det inte sin funktion. Om det är för lågt kan det påkörande fordonet hamna ovanpå kudden och i värsta fall köra in i ljustavlan och förarhytten. Om skyddet är för högt riskerar det påkörande fordonet att kila fast under skyddet och att TMA-skyddet träffar fordonen i framrutan och inte i bilens deformationszon. I bägge fallen kan det innebära att skadefallet för trafikanter i det påkörande fordonet blir värre än vad det borde varit. Även TMA-föraren kan riskera att skadas eftersom TMA-skyddets funktion inte blir optimal.

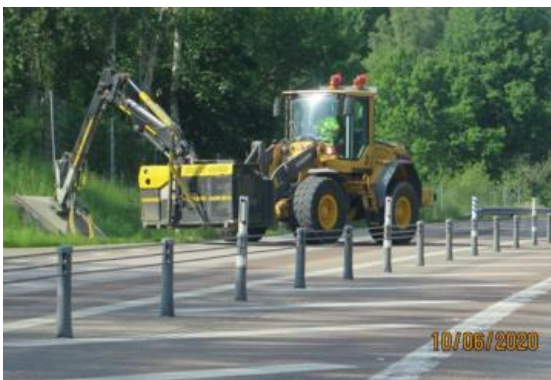
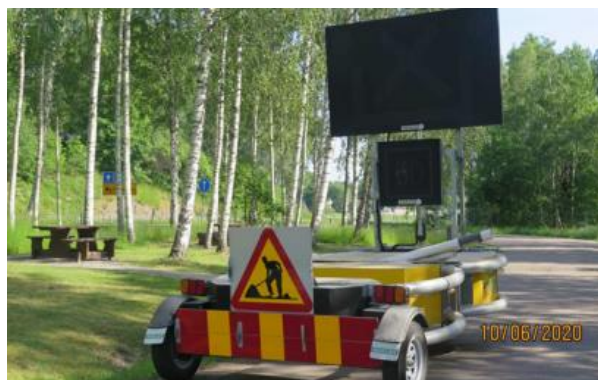
Näst vanligaste anmärkningen var att TMA var fel placerat. Det kan t.ex. innebära att det fanns ett TMA-fordon eller skydd i närheten men att det befann sig så långt borta att det inte hade någon skyddseffekt. Bilderna nedan visar ett sådant exempel.

Slätter på E45. Traktorn arbetar utan skydd eftersom TMA-skyddet är parkerat på en rastplats i närheten. Foto: Claes Hedberg.

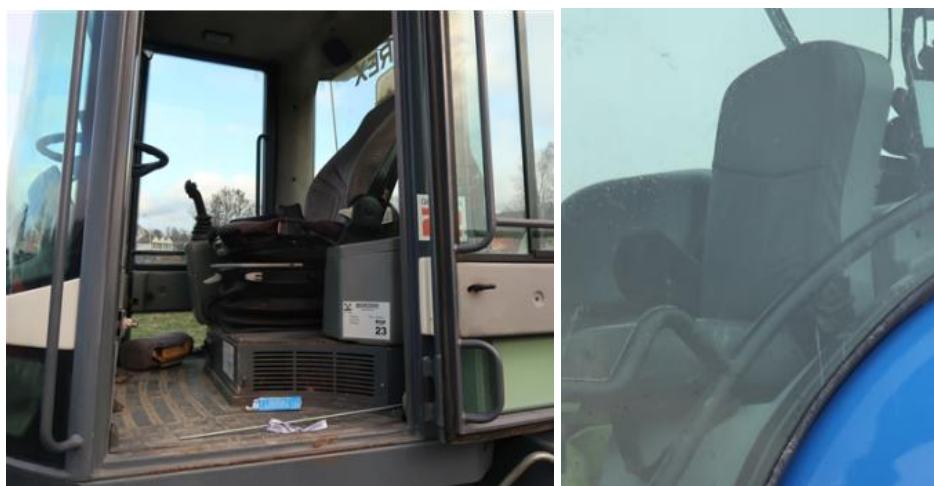
Det finns en fråga i checklistan som rör alternativa bärare⁴⁶ för TMA där frågan handlar om hur tillåtelsebeslut 2011/88238 följs⁴⁷. Främst kontrolleras att TMA-skyddet är korrekt monterat på bäraren. Övrigt som också kontrolleras är förarstolen där det är vanligt med anmärkningar på nackstödet. Vid en påkörning bakifrån riskerar TMA-föraren att skada nacken om nackstöd saknas.

Exempel från två kontroller av alternativa bärare. På den vänstra bilden är nackstödet trasigt. Det ligger på golvet och kvar på stolen sitter en tunn plastbit bara. På den högra bilden saknas nackstödet helt. Foto: Claes Hedberg.

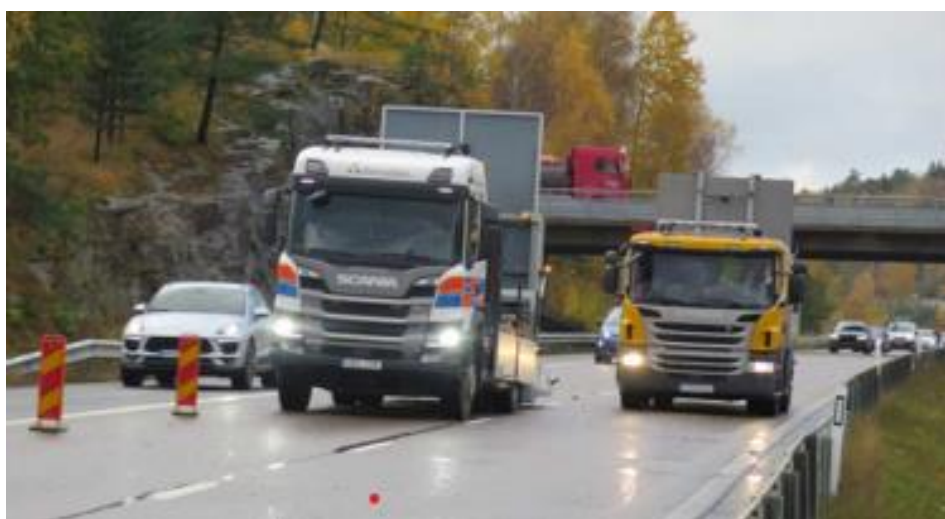
Trafikverkets kontrollanter uppger att de vid flera tillfällen har märkt att TMA-föraren ligger och sover i det sovutrymmet som finns bakom förarstolen i TMA-fordonet. Bortsett från att det är farligt för föraren vid en eventuell påkörning så kan det också betyda att TMA-föraren inte har noterat att det fordon som den ska skydda har flyttat sig. Enligt kontrollanterna finns det flera fall då skyddsfordonet befinner sig alldeles för långt bakom det fordon den ska skydda eftersom TMA-föraren sover.

Foto från en kontroll där TMA-föraren i det vänstra fordonet låg och sov i utrymmet bakom förarstolen. TMA-skyddet är dessutom alldeles för lågt. Foto: Claes Hedberg.

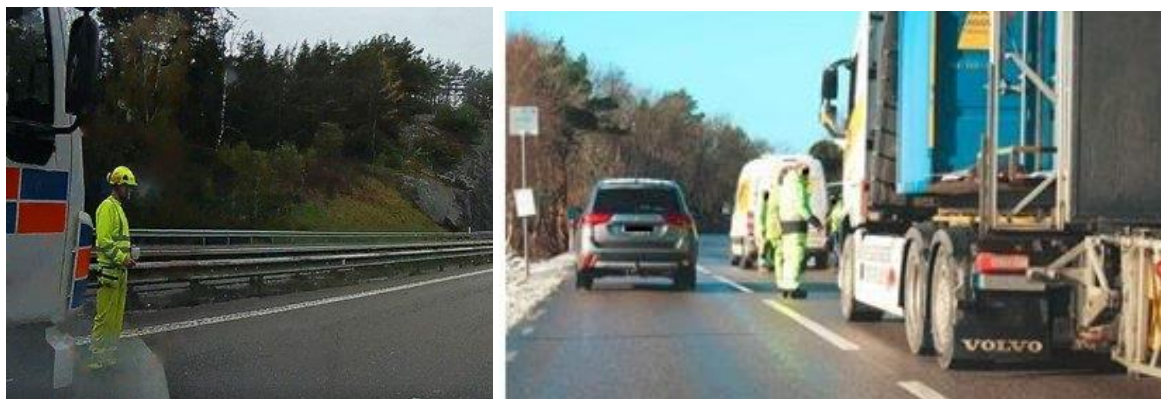
Enligt Trafikverkets regelverk får inte personal, fordon eller föremål befinna sig i den energiupptagande zonen framför ett TMA-fordon. Men många av kontrollerna visar att personalen ändå vistas inom zonen, i flera fall direkt framför fordonet. Vid påkörning av TMA-fordonet löper personalen stor risk att bli träffat av TMA-fordonet. Längden på en energiupptagande buffertzona för tvärgående skydd är hälften av talet för den ordinarie hastighetsgränsen i meter plus 10 meter. Vid 90 kilometer i timmen är zonen 55 meter lång.

Bild tagen på E6 i Halland där en TMA-förare tagit en kaffepaus och står framför sitt fordon, i vänster körfält. Framför honom pågår ett diktningarbete och TMA-bilen är det första TMA-fordonet i vägarbetet. På bilden till höger befinner sig fem vägarbetare i buffertzonen på en 70 km/h-väg. Foto: Claes Hedberg, bägge foton.

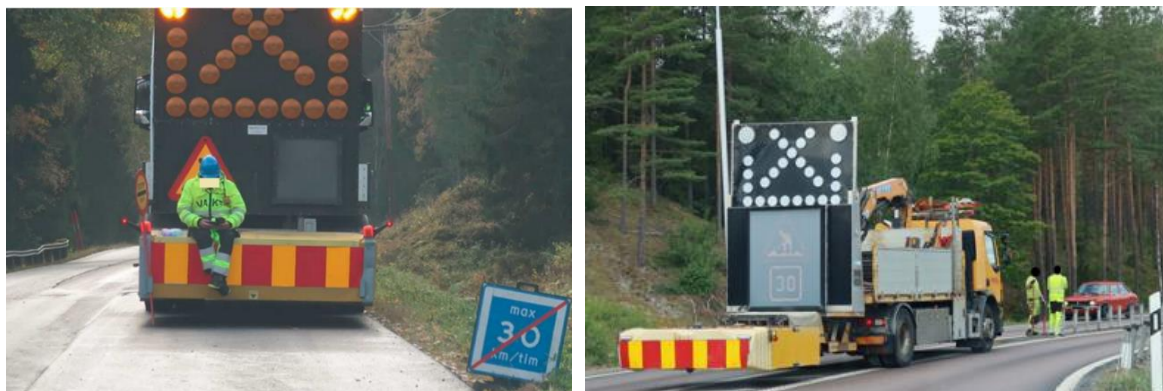
På bilden till vänster sitter en vakt på ett TMA-skydd under arbetstid och tittar på en film på sin mobil. På bilden till höger befinner sig personal i buffertzonen. Foto: Claes Hedberg respektive Kevin Hanaholm.
