Temperaturflöden i järnvägstunnlar - Åsatunneln

Statusrapport 2016

Trafikverket

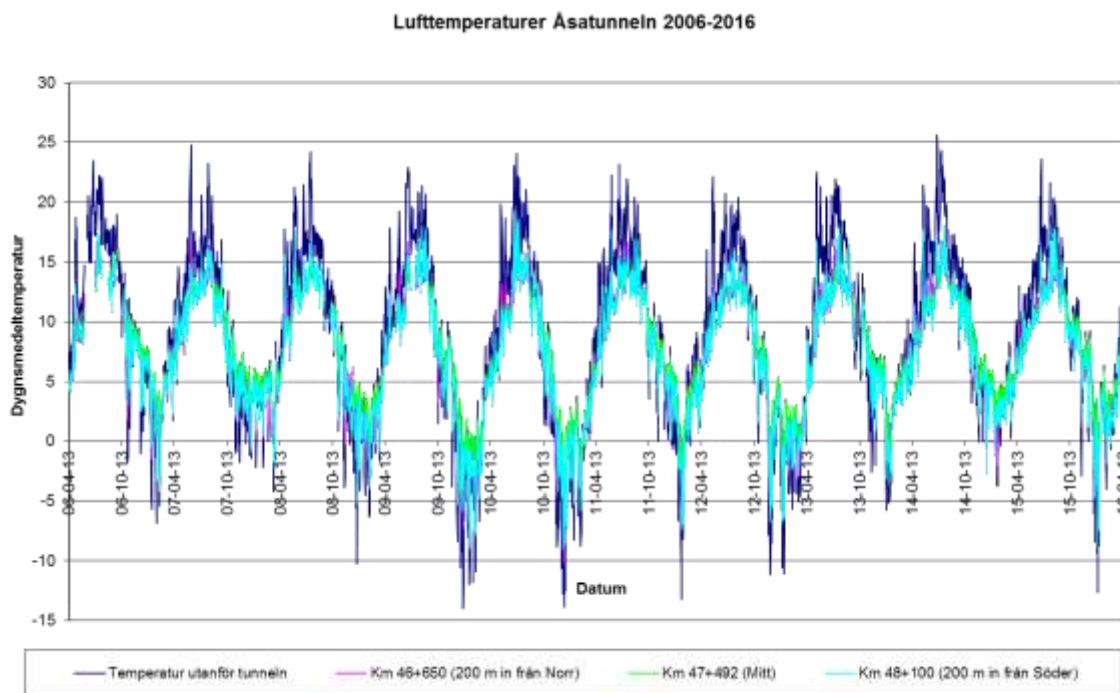
Figur 1 Lufttemperaturer i och utanför Åsatunneln från 2006-04-13 till 2016-05-01

Temperaturer har mätts i nio sektioner längs tunneln och nedan redovisas utvalda mätserier. I Figur 1 visas lufttemperaturmätningarna från starten 2006-04-13 till 2016-05-01 och i Figur 2 visas yttemperaturmätningarna för motsvarande tidsperiod. De enskilda mätserierna är svåra att urskilja i diagrammen, men de ger en bild av hur temperaturen har varierat över åren. Mätningarna visar att temperaturerna var lägst och hade längst varaktighet under 0 °C under vintrarna 2009/2010, 2010/2011 och 2012/2013.

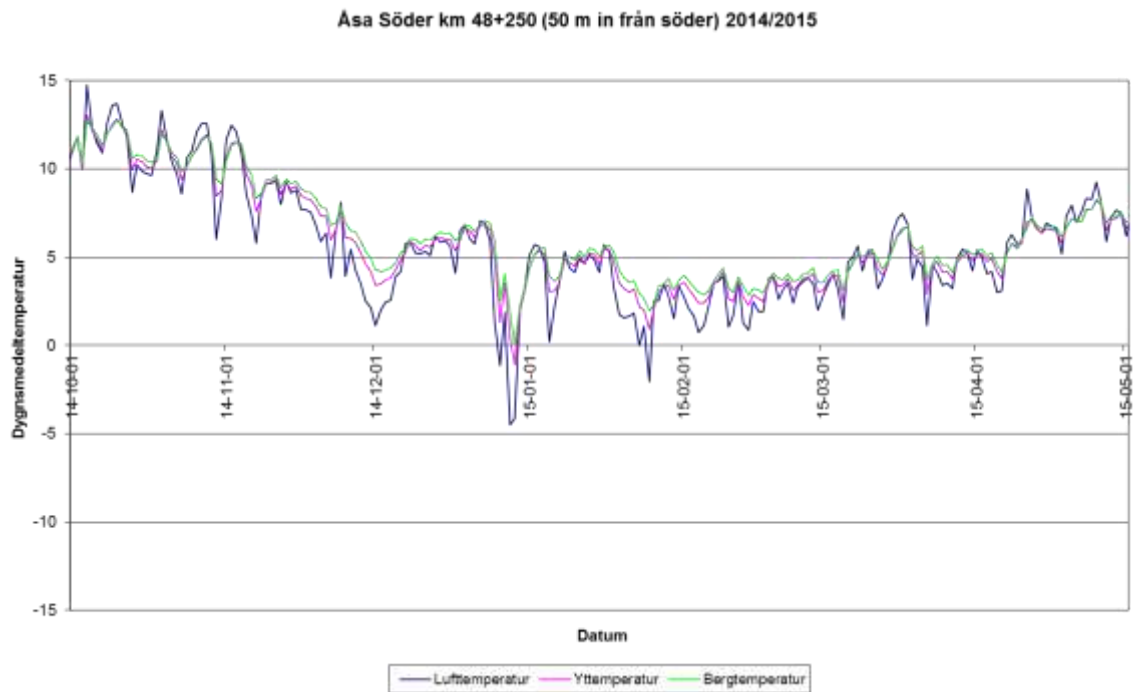
Figur 13 Luft-, yt- och bergtemperatur vid 50 m in från södra mynningen under perioden 2014-10-01 till 2015-05-01

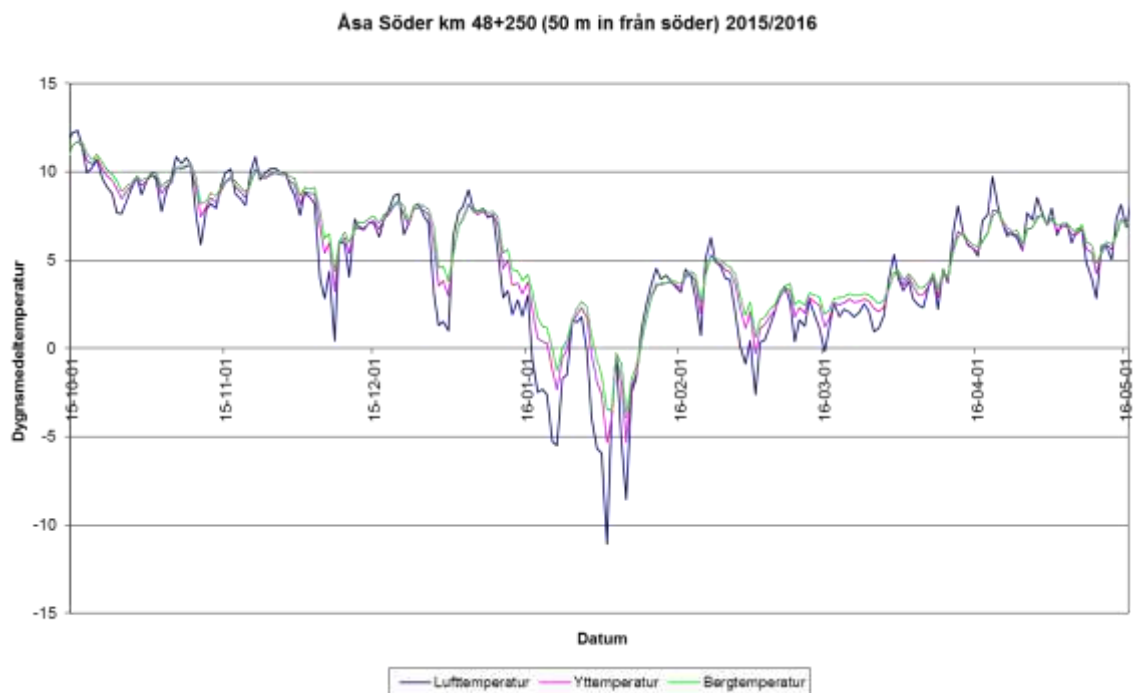
Figur 14 Luft-, yt- och bergtemperatur vid 50 m in från södra mynningen under perioden 2015-10-01 till 2016-05-01
