## Biologisk uppföljning avseende fiskvandring genom åtgärdade vägtrummor i Orsa kommun

Titel: Biologisk uppföljning avseende fiskvandring genom åtgärdade vägtrummor i  
Orsa kommun - Delrapport 2005  
Utgivningsdatum: 2006-02  
Utgivare: Vägverket  
Kontaktperson: Ove Eriksson, Sted  
ISSN: 1401-9612

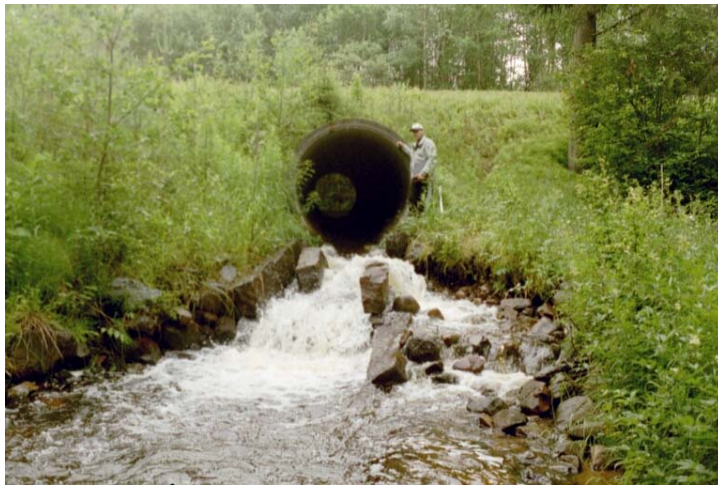
Vägtrumma i Åbergsvassla sommaren 2002.

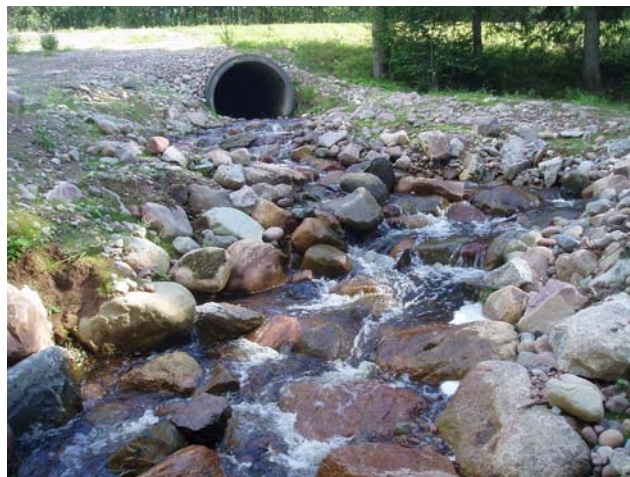
Samma vägtrumma sommaren 2005.

Åbergsvassla åtgärdades hösten 2002 medan Hedvassla åtgärdades hösten 2004. I bägge dessa fall var åtgärden tröskling på trummans nedströmssida för att eliminera, för fisken oöverstigliga, överfall (vandringshinder).

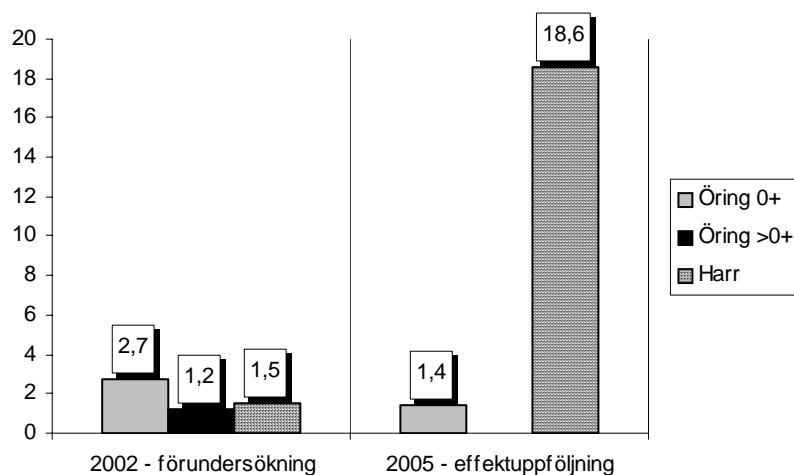
Figur 3. Elfiskeresultat, öring samt harr i Åbergsvassla (referenslokalen) – förundersökning 2002 samt kontroll 2005.

Ett svagt öringbestånd (*Salmo trutta*) med viss reproduktion kunde konstateras, tätheterna för årsyngel (0+) var 2,7 individer per 100 m<sup>2</sup> medan större öring (>0+) uppträdde i låga tätheter (1,2 individer per 100 m<sup>2</sup>) (Fig. 3).

Även harr (*Thymallus thymallus*) fångades överraskande nog i det lilla vattendraget – tätheterna var dock låga och uppgick till 1,5 individer per 100 m<sup>2</sup> (Fig. 3).

En stor överraskning var de extremt höga tätheterna av harr som uppgick till 18,6 individer per 100 m<sup>2</sup>. Den fångade harren utgjordes enbart av årsyngel (Fig. 3). Detta medförde att harr (!) var den näst vanligaste arten på lokalen.

Beträffande öringförekomsten så saknades vid 2005 års kontroll öring >0+. Årsyngel av arten kunde dock konstateras i låga tätheter (1,4 individer per 100 m<sup>2</sup>, Fig. 3).

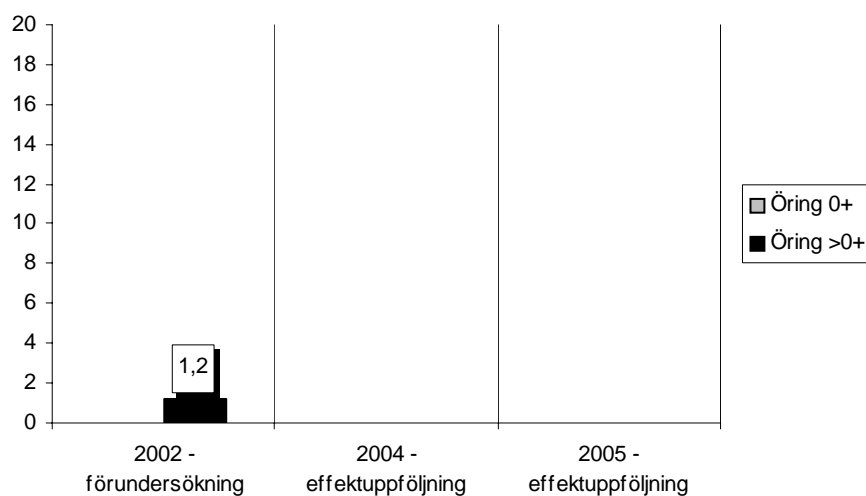
Figur 4. Elfiskeresultat öring i Åbergsvassla (lokal 2) – förundersökning 2002 samt effektuppföljning 2004 och 2005.

Endast en art kunde konstateras förekomma, vilket var öring (>0+). Tätheterna per 100 m<sup>2</sup> för öring >0+ uppgick till svaga 1,2 individer (Fig. 4).

Vid effektuppföljningsfisket 2004 på lokal 2 fångades ingen öring. Resultatet för 2005 års effektuppföljning var detsamma (Fig. 4).

2004 års elfiske på lokal 2 skedde vid lågvattenföring. Ingen öring – vilken betraktas som målart i samtliga vattendrag i studien – kunde konstateras. Detsamma var resultatet vid 2005 års elfiskeundersökning. Öring >0+ konstaterades dock vid förundersökningen 2002 (Fig. 4).

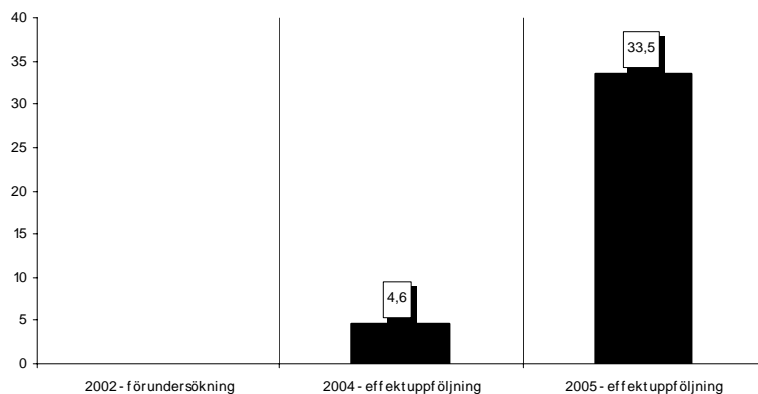
Figur 5. Elfiskeresultat elritsa i Åbergsvassla (lokal 2) – förundersökning 2002 samt effektuppföljning 2004, 2005.

Vid den första effektuppföljningen som utfördes 2004 konstaterades förekomst av en art – elritsa vilket uppträdde i måttliga tätheter (4,6 individer per 100 m<sup>2</sup>, Fig. 5). Elritsan var även 2005 den enda art som uppträdde på lokalen – dock i betydligt högre tätheter än föregående år. 2005 års tätheter av elritsa uppgick till 33,5 individer per 100 m<sup>2</sup>.

meddelar relativt hög frekvens av elritsa (Fig. 5). Detta var en art som inte konstaterades vid förundersökningen 2002.

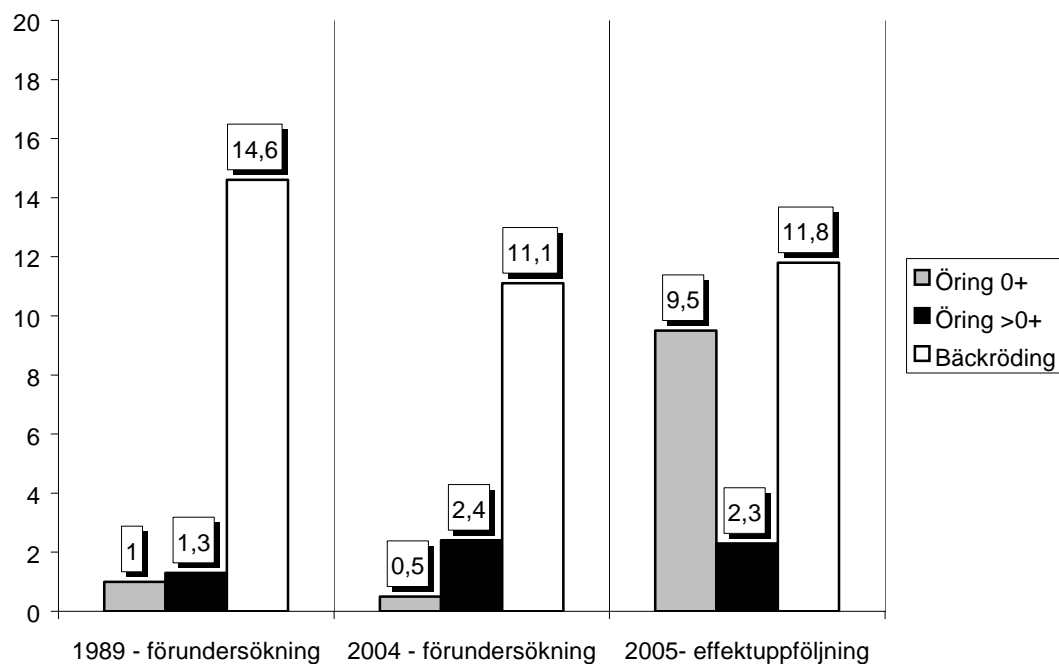
Figur 6. Elfiskeresultat Hedvassla – förundersökning 1989 och 2004 samt effektuppföljning 2005.

Öringbeståndet i Hedvassla är att betrakta som svagt med utgångspunkt från förstudierna. Reproduktion har dock konstaterats vid bägge undersökningstillfällena. 1989 samt 2004 uppgick tätheterna av årsyngel (0+) till 1,0 respektive 0,5 individer per 100 m<sup>2</sup> (Fig. 6).

För öring större än 0+ var motsvarande siffror 1,3 respektive 2,4 individer per 100 m<sup>2</sup> (Fig. 6).

Tätheterna på dessa arter har varierat mellan 8,7 och 12,9 (stensimpa (tabell 4)) samt 11,1 och 14,6 (bäckröding) individer per 100 m<sup>2</sup> (Fig. 6).

Vid effektuppföljningsfisket 2005 hade frekvensen av 0+-öring (årsyngel) ökat till 9,5 individer per 100 m<sup>2</sup> emedan tätheterna av öring >0+ nästan var identiska med 2004 års resultat (Fig. 6).

I Hedvassla åtgärdades ett komplicerat vandringshinder medelst tröskling hösten 2004. Uppströms trumman förekom innan åtgärden öring, stensimpa och bäckröding. Öringen uppträdde i relativt moderata tätheter (Fig. 6) i förhållande till biotopens goda lek och - uppväxtförutsättningar.

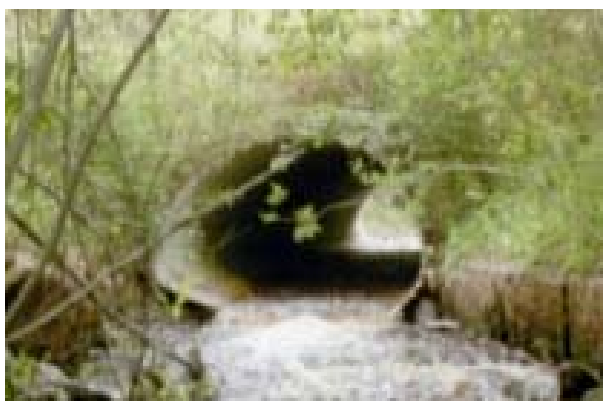
Vägtrumma i Hedvassla, före åtgärd

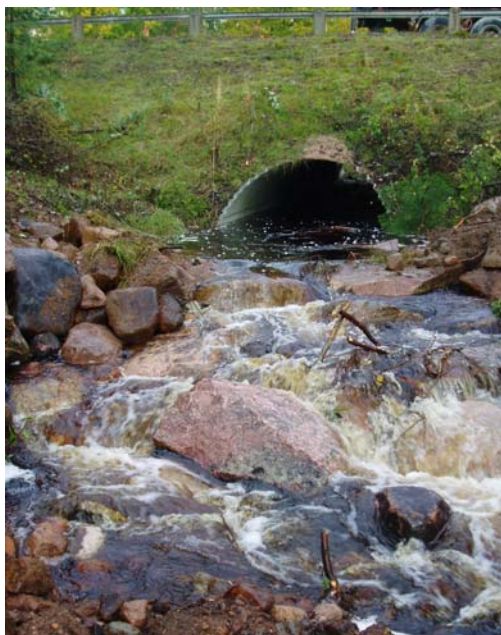
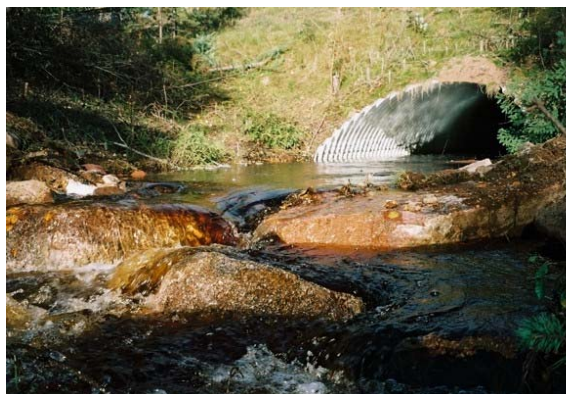
Samma vägtrumma efter åtgärd.
