# Fördjupad inventering av groddjurskonflikter längs två statliga vägar norr om Karlstad år 2014

Driftområde Karlstad, Värmlands län

Rapport 2014:109

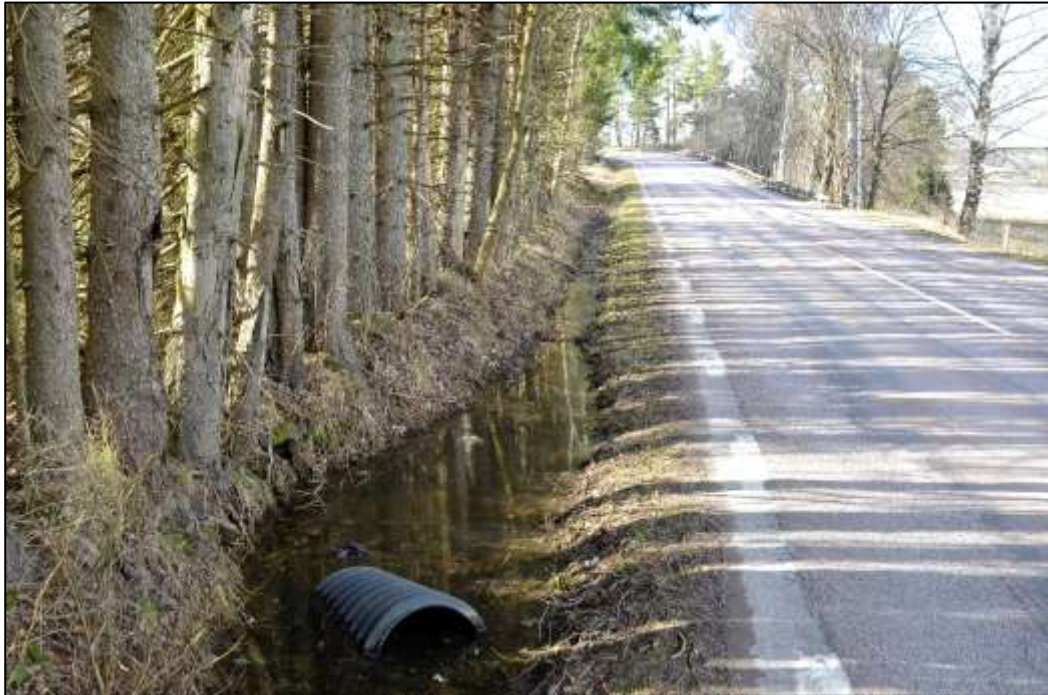
**Foto 1.** Väg S714 vid Illberg. Övervintringsområde väster om vägen. Groddjur vandrar ner till de fuktiga ängarna vid Norra Hyn i öster (2015-04-01).

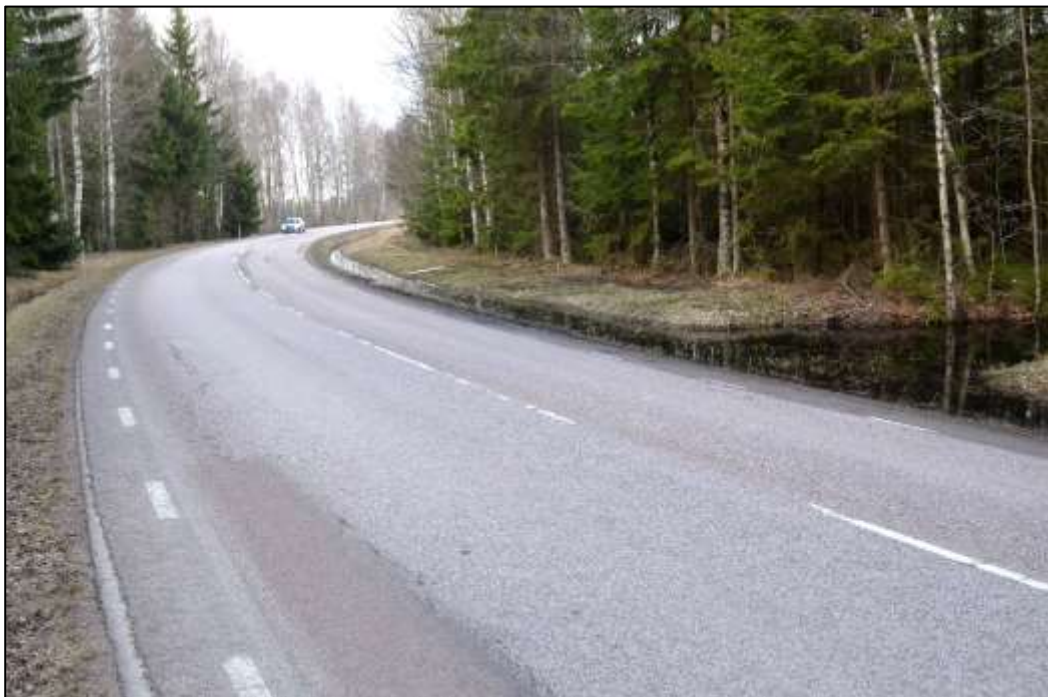
**Foto 2.** Väg S720 vid Almar. Dikena på östra sidan är vattenfyllda (2015-04-01).

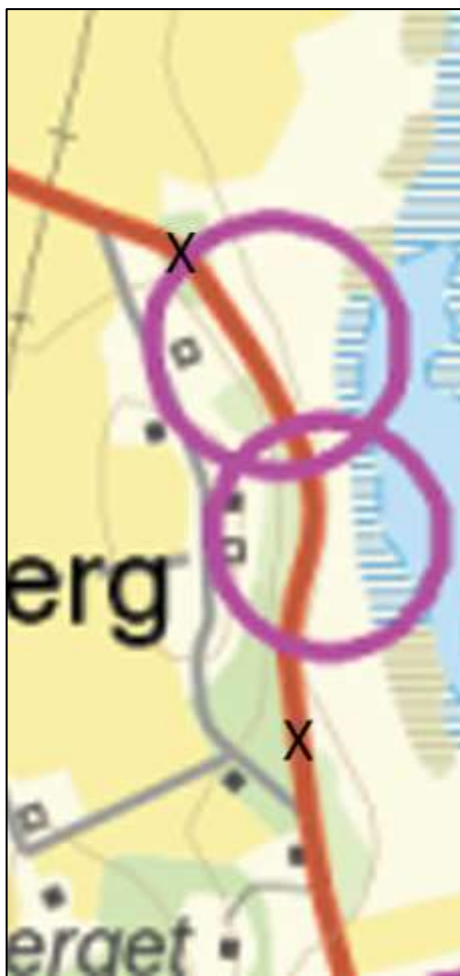
**Figur 3.** Ett drygt 600 m långt vägavsnitt öster om Illberg där överkörda groddjur påträffades. Vägsträckans utbredning markeras med ett X i båda ändarna.

Överkörda groddjur hittades huvudsakligen på två vägavsnitt, ett drygt 600 m långt avsnitt öster om Illberg (Figur 3) och ett 450 m långt avsnitt söder om Illberg (Figur 4). På vägsträckan öster om Illberg hittades vid sammanlagt fem fältbesök 94 överkörda groddjur. Bland döda djur som var möjliga att artbestämma dominerade åkergroda, men det påträffades även döda exemplar av vanlig groda, vanlig padda och mindre vattensalamander. Nere på strandängen öster om vägen hördes spel av åkergrödor. Det sammanlagda antalet av överkörda groddjur som inräknades på det drygt 600 m långa vägavsnittet öster om Illberg redovisas per 20 m – avsnitt med början norrifrån (Tabell 1).

Vid Illberg sker vandrigen av groddjur på bred front över väg S714 mot strandängar, sumpskogar och andra våtmarker vid Norra Hyn. Två vägvagnsnitt där mer omfattande passage av groddjur konstaterades redovisas, ett öster om Illberg (Figur 3) och ett söder om Illberg (Figur 4). På vägvagnsnittet öster om Illberg hittades flest groddjur i anslutning till P-platsen i områdets norra del, men som framgår i tabell 1 är de överkörda groddjuren i övrigt tämligen jämnt fördelade på den drygt 600 m långa vägsträckan. I anslutning till P-platsen är vägbanken grund och ligger insprängd på berg. Det är därför sannolikt tekniskt komplicerat att bygga grodtunnlar eller andra anordningar för att underlätta säkrare groddjursvandring i detta område. Trafikverkets skyltar om grodvandring borde sättas upp. På det andra vägvagnsnittet (söder om Illberg) hittades flest överkörda groddjur i områdets norra del där vandrigen sker över jordbruksmarker. På den drygt 700 m långa vägsträckan mellan Hynådran och infarten mot Öjenäs inräknades sammanlagt endast fyra överkörda groddjur på vägen och det sker av allt att döma ingen större passage av groddjur över vägen på denna sträcka. Grodlek av åkergroda hördes avlägset från våtmarkerna norrut.

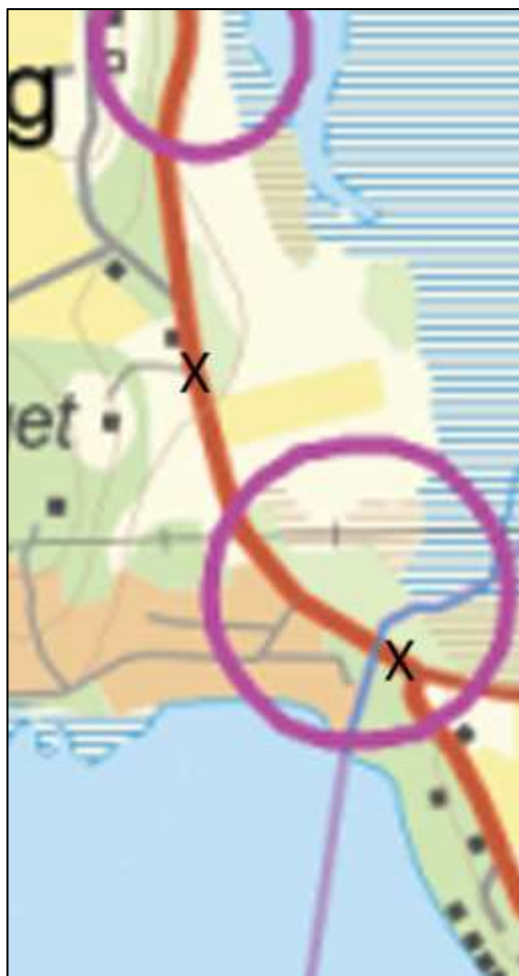
**Figur 4.** Ett 450 m långt vägavsnitt söder om Illberg där överkörda groddjur påträffades. Vägsträckans utbredning markeras med ett X i båda ändarna.

På vägsträckan söder om Illberg (Figur 4) hittades vid sammanlagt fem fältbesök 51 överkörda groddjur. I detta fall sker vandringen i huvudsak över jordbruksmarker mot sumpskogar och våtmarker i Norra Hyns södra del. Det sammanlagda antalet av överkörda groddjur som inräknades på det 450 m långa vägavsnittet söder om Illberg redovisas per 20 m – avsnitt med början norrifrån.

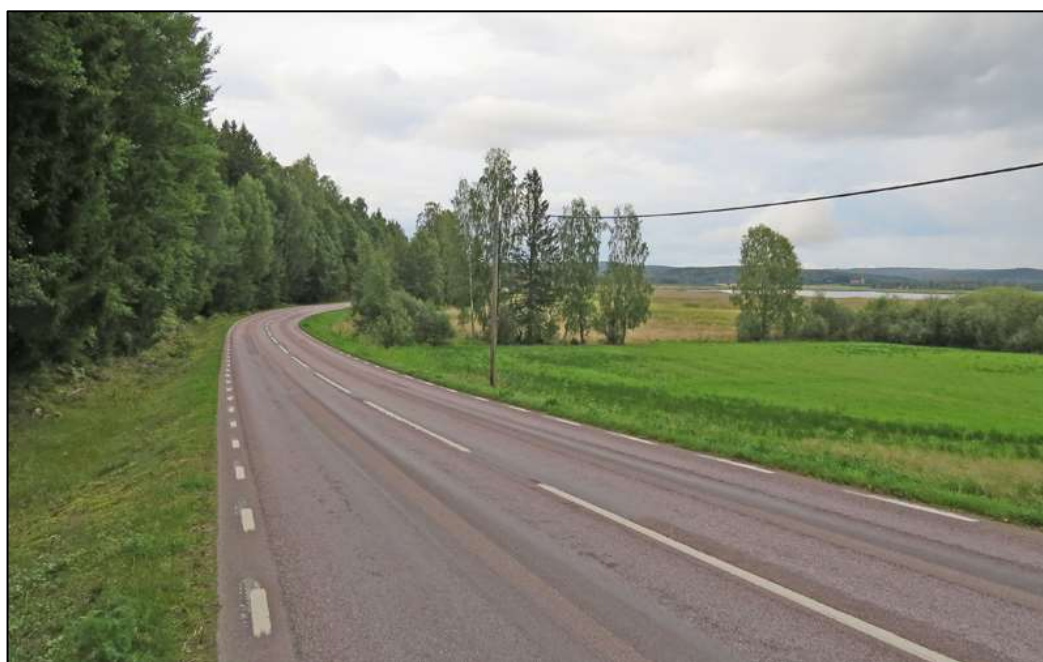
**Foto 3.** Väg S714 öster om Illberg, vy mot norr.

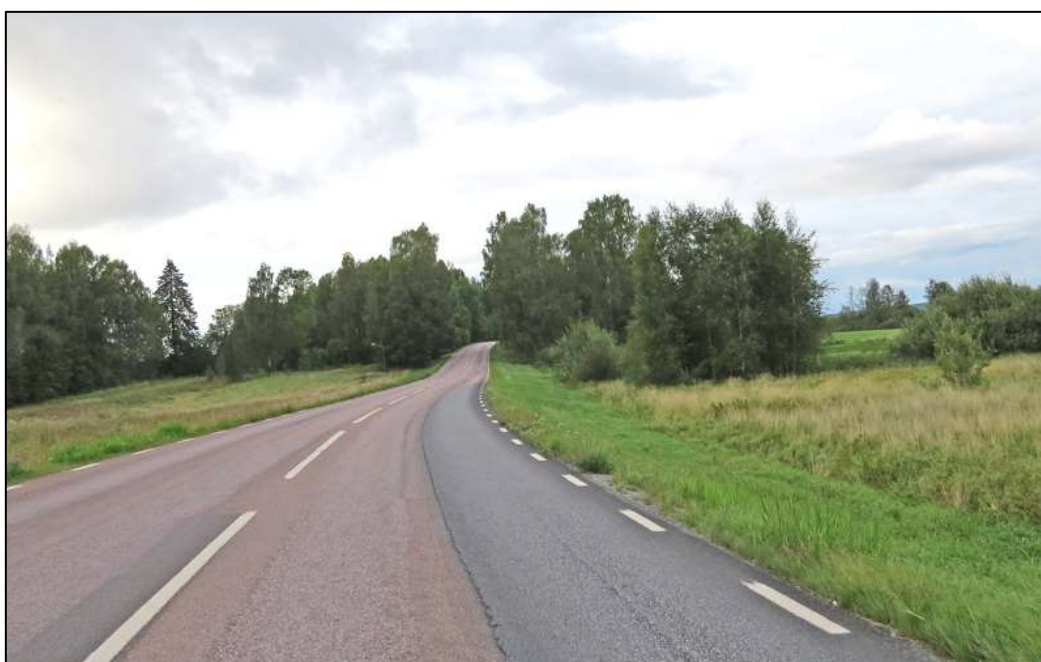
**Foto 4.** Väg S714 söder om Illberg, vy mot norr.

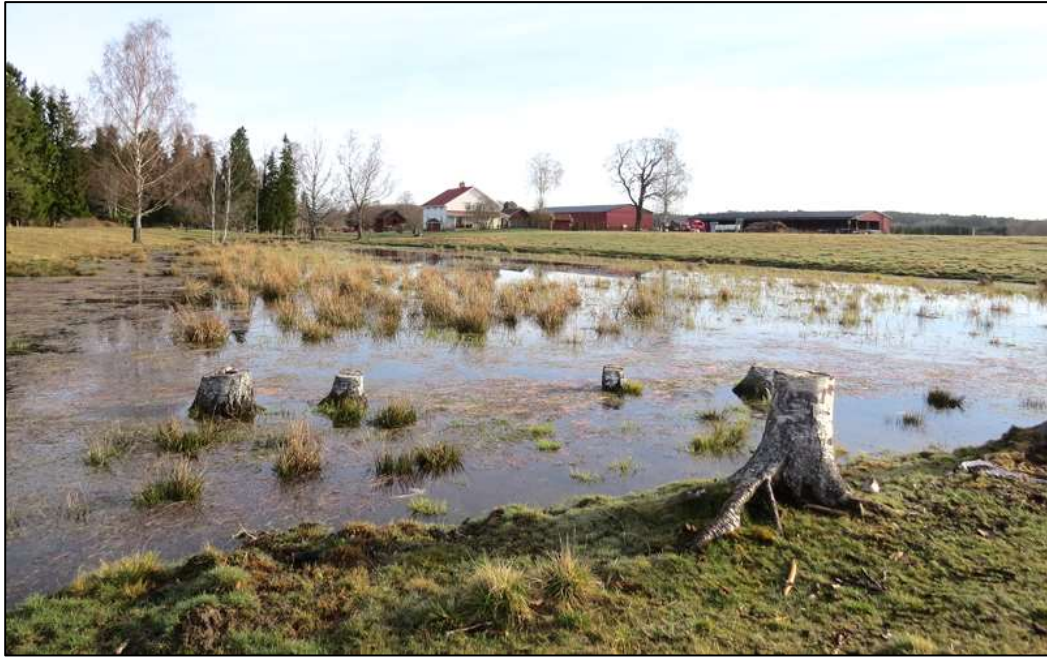
Foto 5. Våtmark i betesmark 50 m väster om väg S720 norr om Almar.

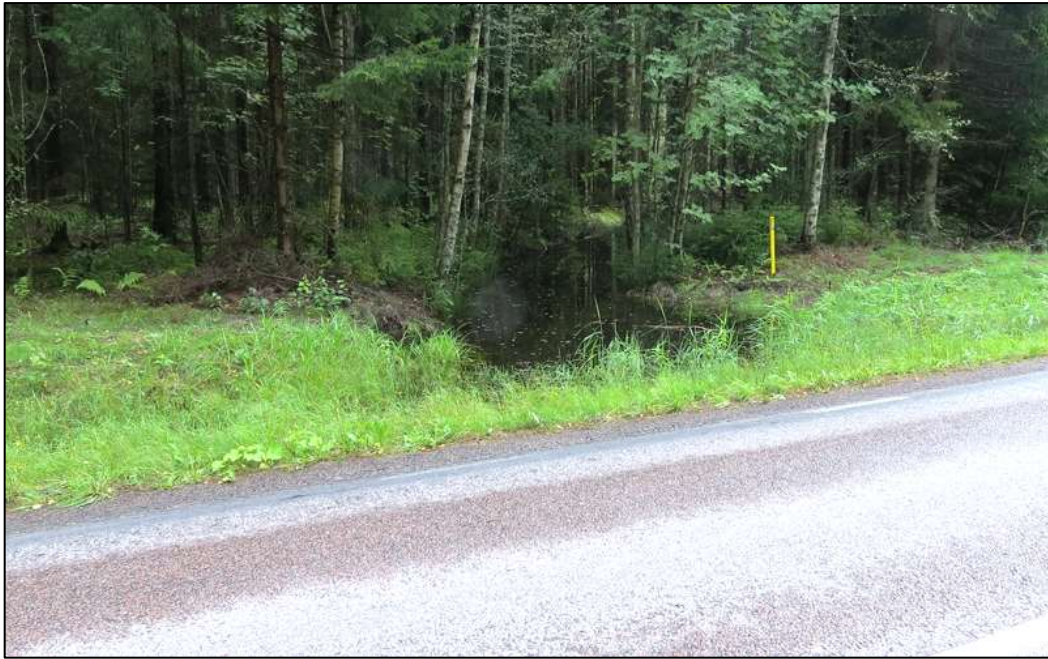
3. Dessutom förekommer lek av groddjur i vägens närhet i den långa kurvan mellan Älvsborg och Karlsborg. I skogen öster om vägen finns ett system av dräneringsdiken. Marken är sank och dikena står vattenfyllda under stora delar av året. Mellan infarten till Älvsborg i söder och bäcken 200 m norr om Karlsborg i norr inräknades sammanlagt 36 överkörda groddjur. De flesta hittades omkring 150 m norr om infarten till Älvsborg där ett dräneringsdike från skogen öster om vägen ansluter till vägdiket (Figur 6). I de fall där artbestämning var möjlig handlade det om mindre vattensalamander (1 st.) vanlig padda (3 st.) och vanlig groda (>20 st.).

**Foto 6.** Vattenfyllt dräneringsdike 150 m norr om infart till Älvsborg (se även foto 2).

I den låglänta delen av väg S720 söder Almar finns ett konfliktområde i den långa kurvan mellan Älvsborg och Karlsborg där vägdikena ofta är vattenfyllda. Det är inte fråga om någon stor lekplats mätt i antalet lekande djur, men risken för att köras över är stor när groddjuren (främst vanlig groda) i lektider och under morgonpendlingstrafik av bilar från Forshaga, förflyttar sig mellan dräneringsdiken i skogen och vägdikena. Möjligen skulle en täckdikning av vägdiket i den lägst belägna delen av kurvan göra området närmast vägen mindre intressant för grodorna. En oftare utförd vägdikesrensning kan också långsiktigt minska närvaron av groddjur i vägens närhet. Norr om lekplats nr 1, mellan 1 och 2, och söder om infarten till Älvsborg hittades enstaka överkörda groddjur på vägen. Dessa var jämnt utspridda utan tydliga koncentrationer och det framkom inga tecken på viktiga vandringsstråk av groddjur på dessa vägvagnsnitt.
