Temperaturflöden i järnvägstunnlar - Glödsbergstunneln

Statusrapport 2016

Trafikverket

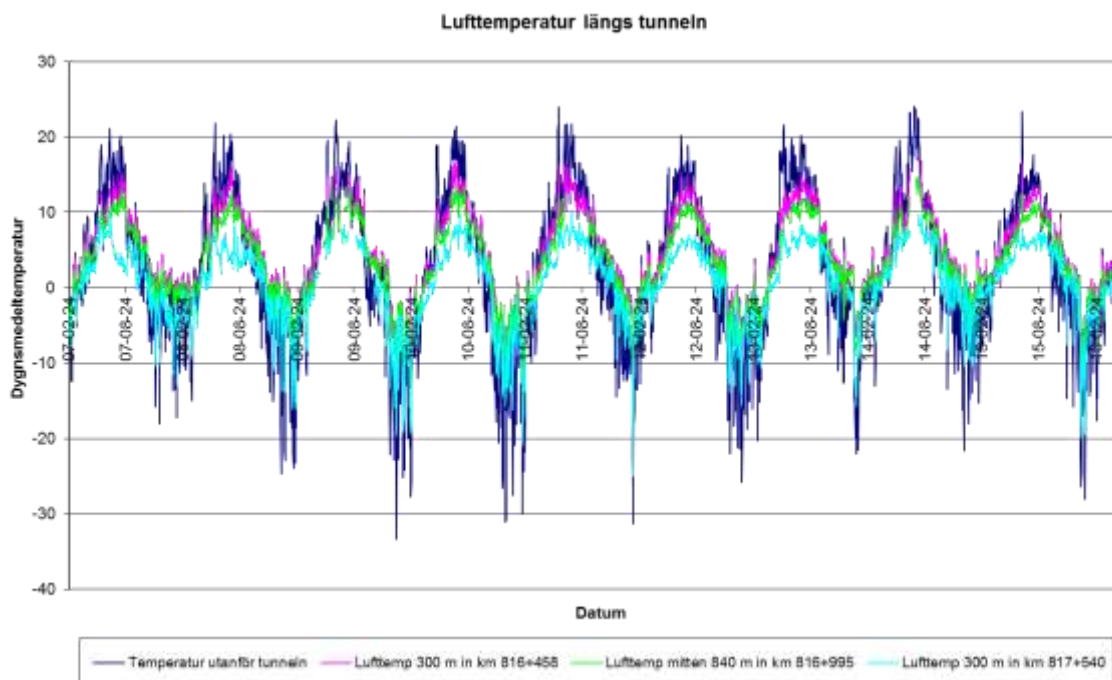
Temperaturer har mätts i nio sektioner in längs tunneln och i Figur 2 redovisas utvalda mätserier från mätdatabasen under perioden 2007-02-24 till 2016-06-01. De enskilda mätserierna är svåra att urskilja i diagrammet, men det ger en bild av hur temperaturen varierat över åren.

Figur 2 Lufttemperaturer i och utanför Glödborgstunneln från 2007-02-24 till 2016-06-01

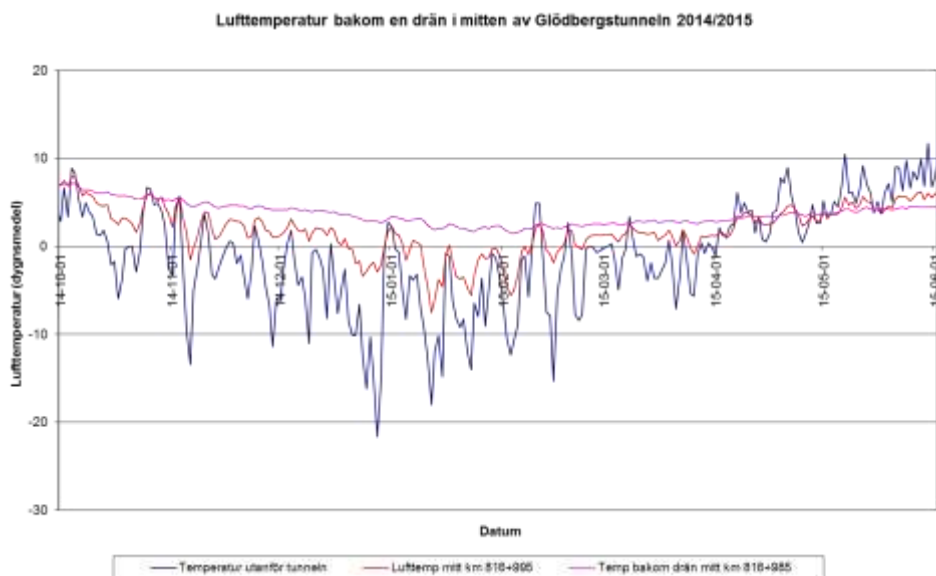
I mitten av spårtunneln finns en temperaturgivare installerad bakom en frostisolerad drän. Dränen består av dubbla PE-mattor och har en total tjocklek på 140 mm. Dränen är sprutad med tre lager sprutbetong med en total tjocklek på 80 mm. I Figur 12 och Figur 13 jämförs temperaturen bakom dränen dels med lufttemperaturer utanför tunneln, dels med lufttemperaturen i mitten av spårtunneln. Mätningarna visar att den isolerade dränen klarar av att jämna ut de temperaturväxlingar som sker i tunnelluften utanför dränen. Under vinterperioden 2014/2015 var temperaturen bakom dränen aldrig lägre än ca 1,5 °C.

Figur 12 Lufttemperatur bakom en drän i mitten av spårtunneln i jämförelse med uteluftens temperatur och tunnelluftens temperatur under perioden 2014-10-01 till 2015-06-01

Under 2014/2015 var vintern relativt mild och det var flera perioder med varmare temperatur. Det ledde till att temperaturen bakom dränen aldrig var lägre än ca 1,5 °C (Figur 12). Den isolerade dränen klarar av att jämna ut de temperaturväxlingar som sker i tunnelluften utanför dränen.

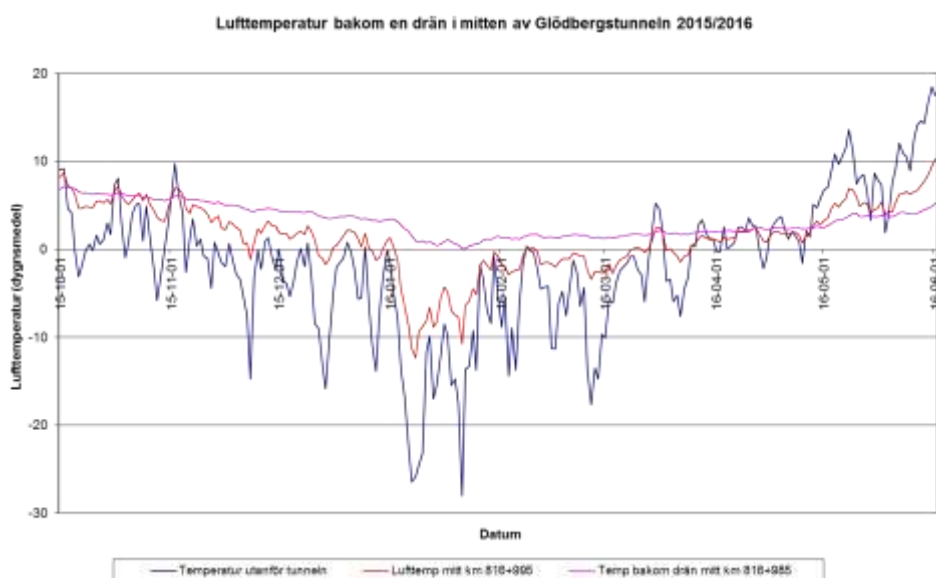
Vinterperioden 2015/2016 var kallare än 2014/2015 och temperaturen bakom dränen närmar sig 0 °C under januari, men når aldrig frysgader.

Figur 13 Lufttemperatur bakom en drän i mitten av spårtunneln i jämförelse med uteluftens temperatur och tunnelluftens temperatur under perioden 2015-10-01 till 2016-06-01

Vinterperioden 2015/2016 var kallare än 2014/2015 och temperaturen bakom dränen närmar sig 0 °C under januari, men når aldrig frysgader (Figur 13).

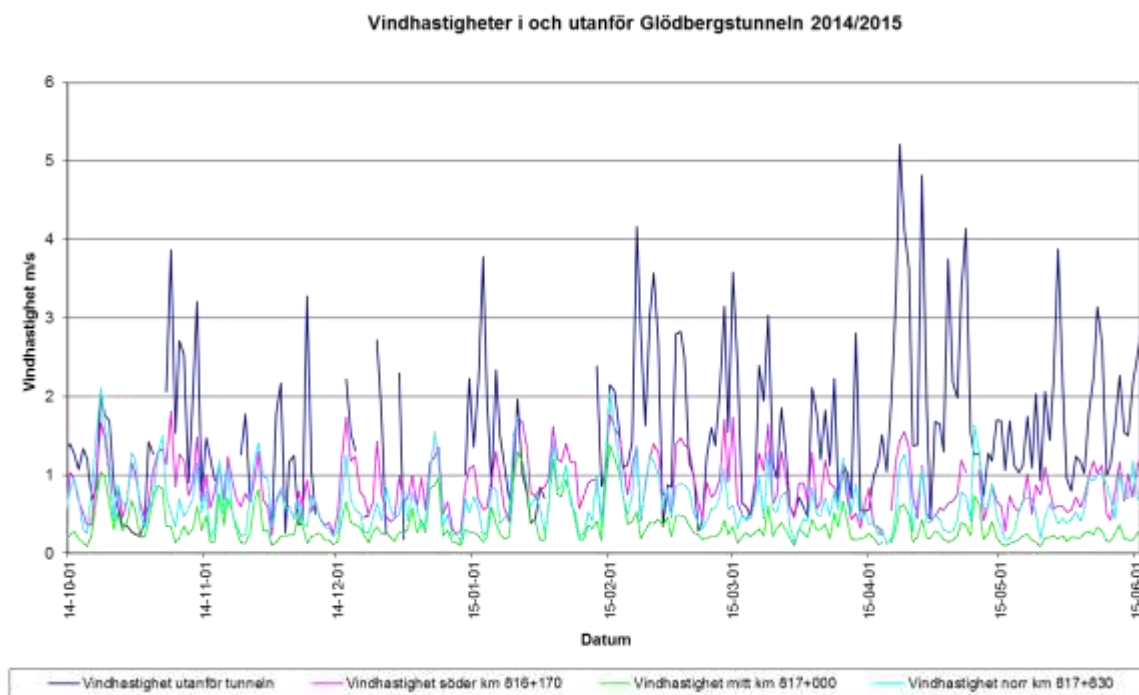
I Figur 20 och Figur 21 visas vindhastigheten i och utanför tunneln. Mätningarna visar att toppar och dalar för de olika mätserierna följer varandra till viss del, men att vindhastigheten utanför tunneln inte nämnvärt påverkar vindhastigheten i tunneln. I rapporterna Andrén, 2008a och Andrén, 2012a visas att då den dominerande vindriktningen inte ligger i tunnelns sträckning, så påverkas inte luftrörelserna i tunnelluften till någon större del av vinden. Vid de få tillfällen då vindriktningen sammanfaller med någon av tunnelmynningarnas riktning, fås en liten ökning av vindhastigheten vid mätstationen för aktuell mynning. Men det ger inte någon påverkan genom hela tunneln.

Vindhastigheten är lägre i den mittersta delen av tunneln (grön kurva), än vid mynningarna och den högsta vindhastigheten uppstår vid den södra mätstationen (rosa kurva). Att det är högst vindhastighet vid den södra mätstationen kan bero på att den ligger vid den högre belägna mynningen. Hit stiger den varma luften vilket orsakar mer luftrörelser än i den lägre belägna norra mynningen (blå kurva).

Figur 20 Vindhastighet i och utanför tunneln under perioden 2014-10-01 till 2015-06-01

Figur 21 Vindhastighet i och utanför tunneln under perioden 2015-10-01 till 2016-06-01

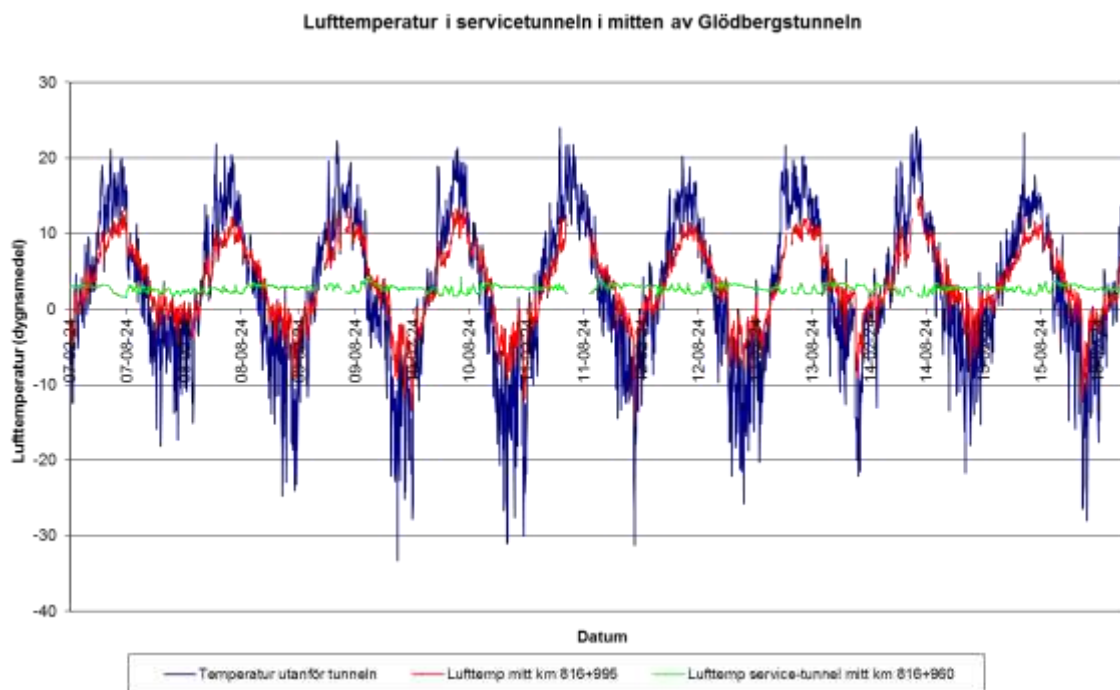
som visar årsmedeltemperaturen över Sverige. För zonen kring Glödbergstunneln är årsmedeltemperaturen mellan 2-3 °C (se Bilaga 1), vilket stämmer mycket bra överens med de utförda mätningarna i servicetunneln. Årsmätningarna av lufttemperaturen i servicetunneln, se Figur 22, visar att temperaturen konstant ligger kring 2-3 °C hela året, trots att temperaturen och varaktigheten varierar under de olika vinterperioderna.

Figur 22 Lufttemperatur i den intelligande servicetunneln i jämförelse med utelufts temperaturen och lufttemperaturen i mitten av spårstunneln under hela mätperioden 2007-02-24 till 2016-06-01

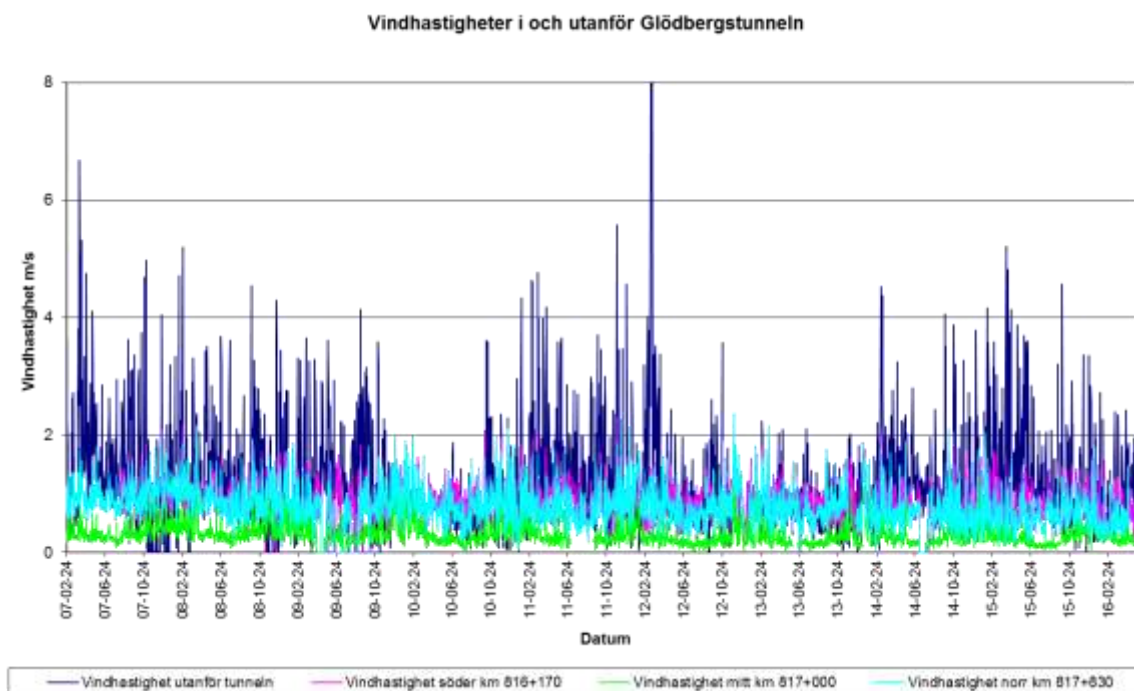
Mätningarna visar på en relativt jämn vindhastighet över året vid den norra (blå linje) respektive södra (rosa linje) mätstationen, medan vindhastigheten vid den mittersta mätstationen (grön linje) ökar under vinterperioderna. Det tyder på ökade luftrörelser genom hela tunnelns längd under denna period. Detta är logiskt med tanke på att temperaturskillnaderna mellan uteluft och tunnelluft är större under vinterperioden, vilket driver på ”skorstenseffekten”.

Figur 23 Vindhastighet i och utanför Glödborgstunneln under perioden 2007-02-24 till 2016-06-01
