Miljöuppföljning utefter Göta älv

- Uppföljning av bevarandemål på restaurerade strandängar i Stora Viken, Nödinge och Äskekärr 2017

Ale kommun, Västra Götalands län

Rapport: 2017:210

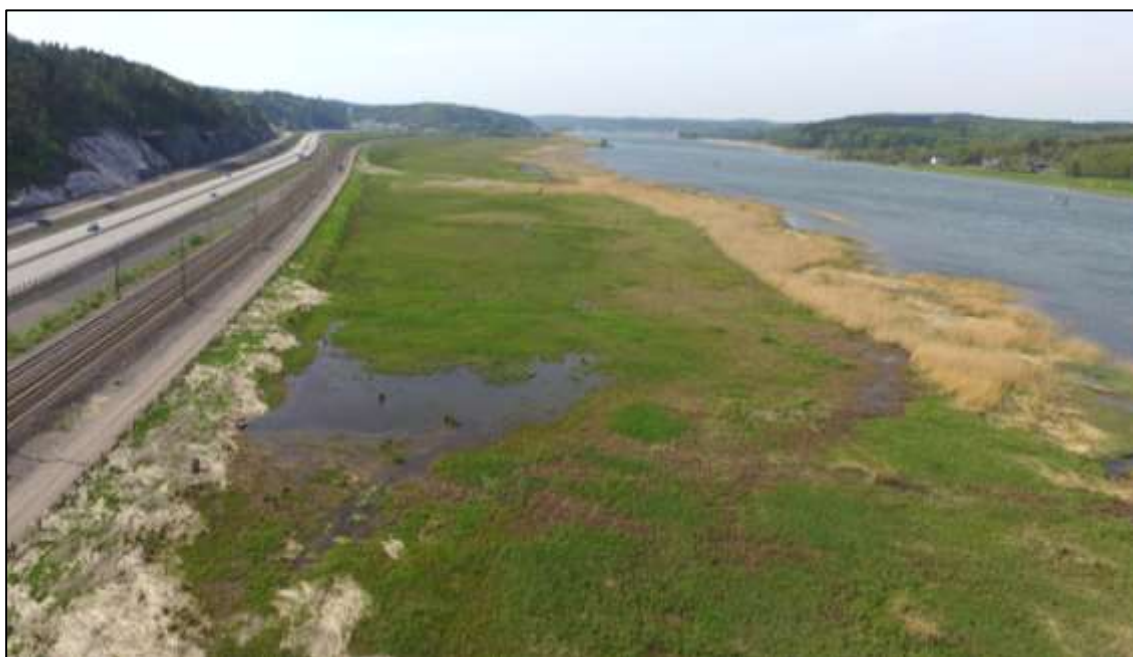
- Måluppfyllelse: Målet klaras i stort, men blå bård förekom uppskattningsvis endast längs 20 % av sträckan, vid den bedömning som gjordes i samband med drönarfotograferingen den 18 maj 2017. Då omfattningen av den blå bården påverkas av vindriktning och vattenstånd är det dock svårt att veta vilken grad av måluppfyllelse detta motsvarar.

Trots att en stor del av vasszonen tryckts tillbaka i Stora Viken var det den 18 maj 2017 ändå bara begränsade avsnitt som hade en tydligt utvecklad blå bård. Fotot taget från norra delen av Stora Viken mot söder.

- Kommentar: Metoden för kommande års uppföljning behöver preciseras med avseende på den blå bårdens utbredning så att hänsyn tas till vindriktning och vattenstånd.

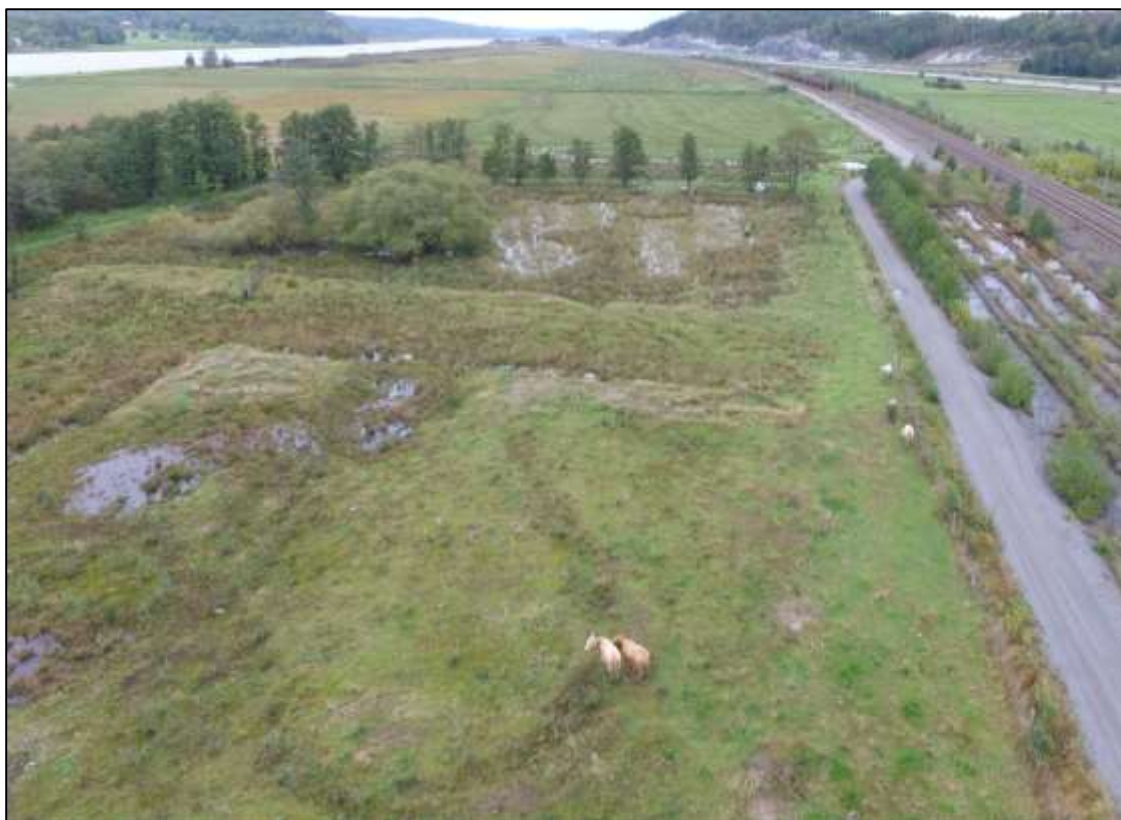
- Beskrivning: Mosaikområde med lövskog, betesmark och vass
- Bevarandemål: Betad torräng med dammar. Visst inslag av lövdungar och buskage. Dammar som är lekvatten för groddjur. Reträttområde för betesdjur vid högvatten.
- Måluppfyllelse: Mål klaras i stort. Området är till stor del välbetat, men det finns mycket betesrator med högvuxna skräppor, tuvtåtel m m och ca 1 m högt betespåverkat alsly.
- Kommentar: För att få ökat betestryck på alsly kan det finnas anledning att släppa på djuren något tidigare på säsongen och utföra en del kompletterande röjningar.

Skötselområde 4 sett söderifrån. Foto taget 20 september 2017.

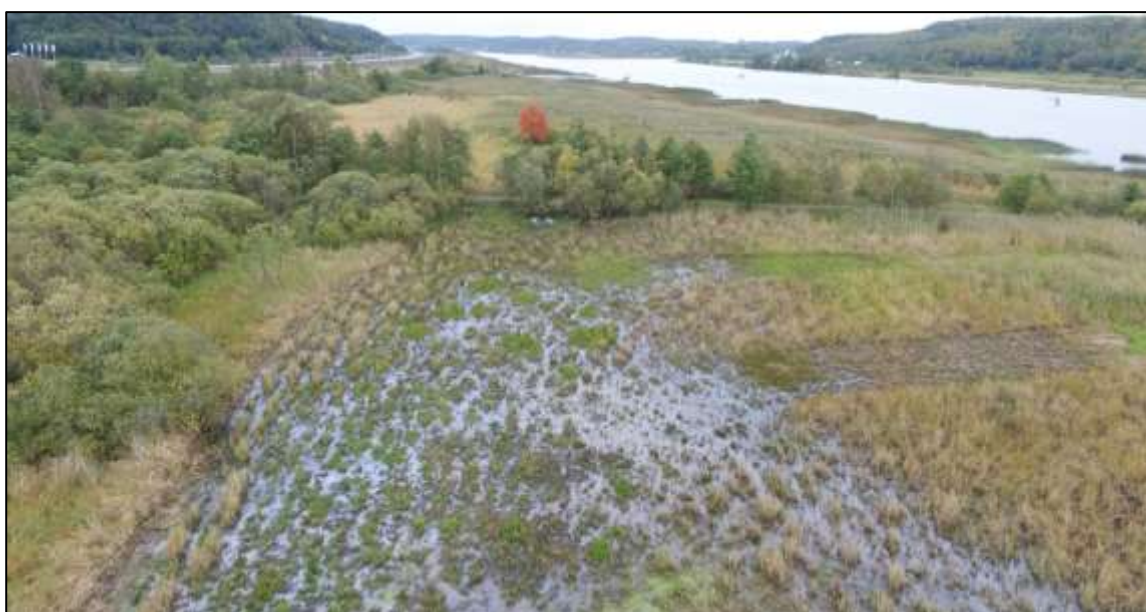
- Beskrivning: Mosaikområde med vass, lövträd och betesmark
Bevarandemål: Mosaikområde med vass, lövbuskage och betad högstarräng
Måluppfyllelse: Mål klaras. En stor del av området är betespåverkat. Inslaget av lövbuskage är dock begränsat, mest som en lövridå närmast gångvägen.
Kommentar: Inga förändringar av skötseln bedöms nödvändiga för närvarande.

Skötselområde 6. Foto taget 20 september 2017.

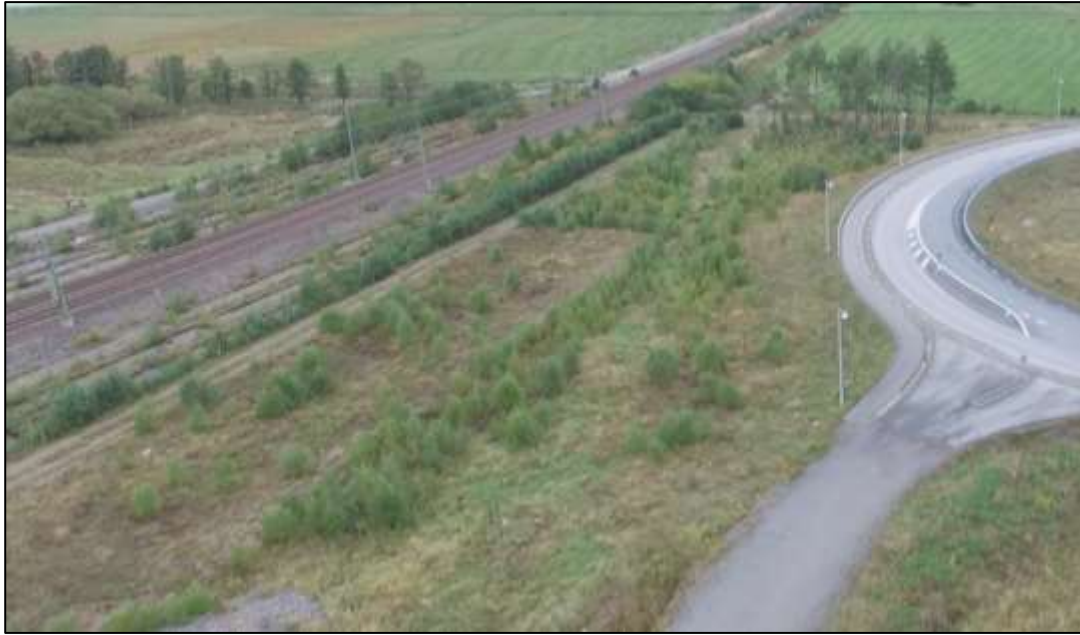
- Beskrivning: Öppen betesmark och mindre talldunge
Bevarandemål: Öppen betesmark med någon talldunge som skugga för betesdjuren
Måluppfyllelse: Målet klaras delvis, men i området finns mycket uppväxande lövsly.
Kommentar: Området har inte kunnat betas i den utsträckning som är önskvärt. En röjningsinsats behöver utföras. Vidare finns i området ganska mycket sandblottor. ”Öppna sandpartier” hade kunnat skrivas in som ett bevarandemål för området på motsvarande sätt som för skötselområde 8.

Skötselområde 7 sett från sydost. Foto taget 20 september 2017.

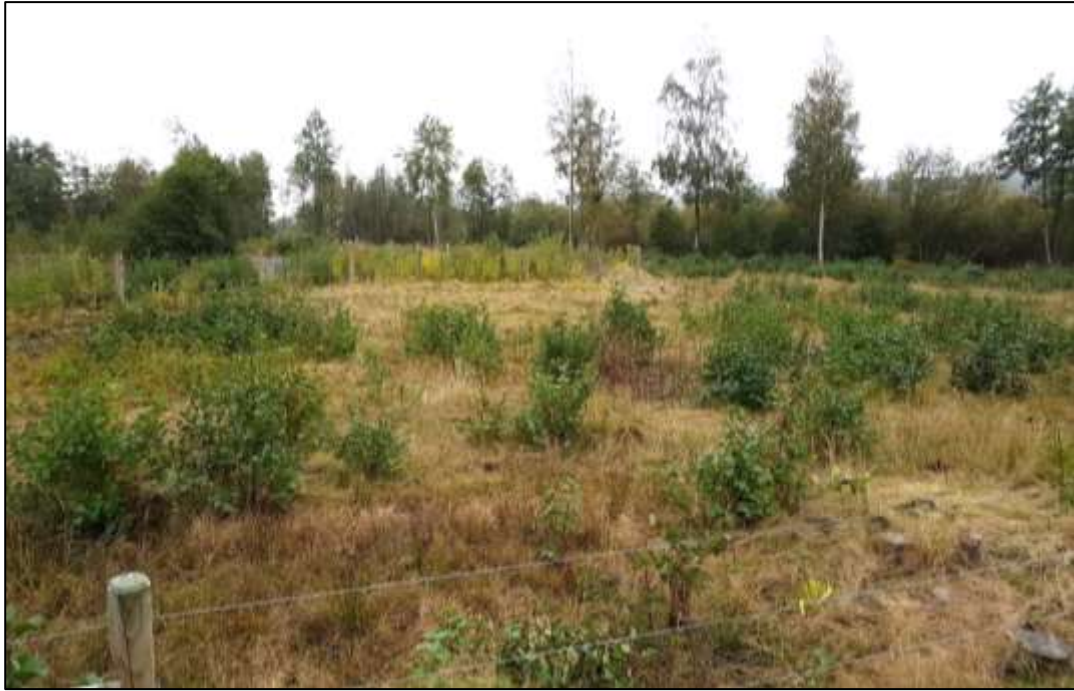
- Måluppfyllelse:** Målet klaras i stort, men det finns delvis ett ganska stort alslyuppslag. Inslaget av sandblottor är också mycket begränsat. Flera av de anlagda små våtmarkerna är idag mycket igenväxta med framför allt jättegröe.

Östra delen av skötselområde 8. Foto taget 17 september 2017.

- Kommentar:** En röjningsinsats behöver utföras, främst där alslyuppslaget finns. Tidigare betessläppning på försommaren föreslås. Detta ger bättre förutsättningar att hålla tillbaka lövsly, med det bedöms också kunna öka inslaget av sandblottor och begränsa igenväxningen av våtmarkerna. Om igenväxningen av våtmarkerna är svår att få bukt med kan det övervägas om en förnyad urgrävning ska göras.

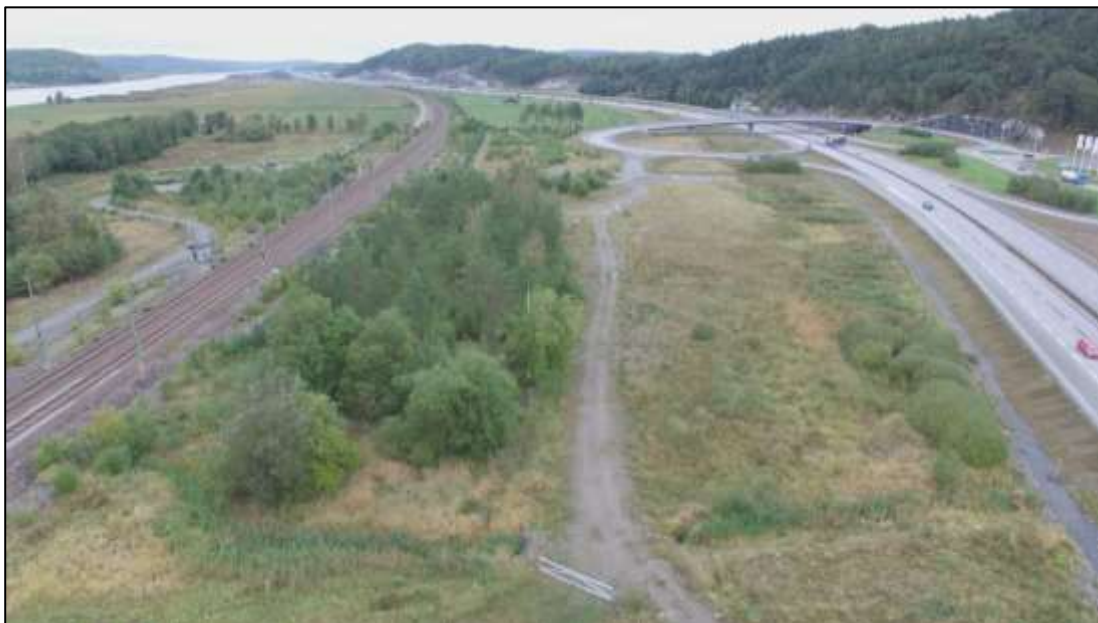
Måluppfyllelse: Målet klaras i stort, men mosaikkaraktären med inslag av brynbuskar är inte så uttalad.

Skötselområde 10 sett från söder. Området är idag uppdelat i en skogsdunge (till vänster) och en öppen gräsmark (till höger). Foto taget 20 september 2017.

Kommentar: En röjningsinsats föreslås där salixarter (sälg, viden, jolster) gynnas på bekostnad av lövsly och annat lövuppslag.

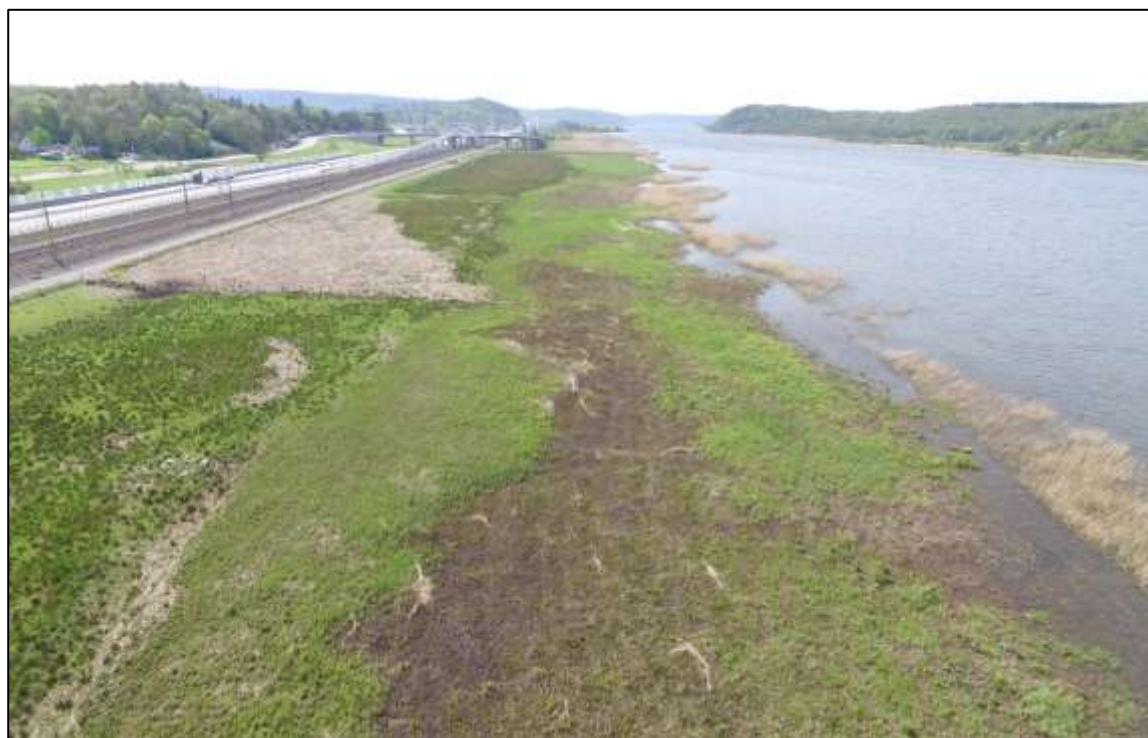
- Beskrivning:** Vass, betad fuktäng
- Bevarandemål:** Vålhävdad betesmark med såväl blöta, fuktiga som friska partier. Närmast älven en blå bård (grunt vattenområde) mellan betesmarken och vassar i älven.
- Måluppfyllelse:** Uppskattningsvis blå bård längs 50 % av sträckan.
- Hävdstatus:** Söder om trafikmotet: måttligt hävdad (svagt betat, men efter betesputsning måttligt hävdad)
Väster om trafikmotet: måttligt hävdad (måttligt betat och ej betesputsat)
Norr om trafikmotet: måttligt hävdad (måttligt betat och betesputsat, men vuxit upp vecketåg efter putsningen)
- Kommentar:** Området har kvar en betydligt större andel vass söder och väster om trafikmotet än vad skötselplanen anger; detta p g a att vasslättermaskinen haft svårigheter att köra i denna del. Betestrycket kan ökas i hela området.

Mellersta delen av skötselområdet i Nödinge, sett mot söder, den 18 maj 2017.

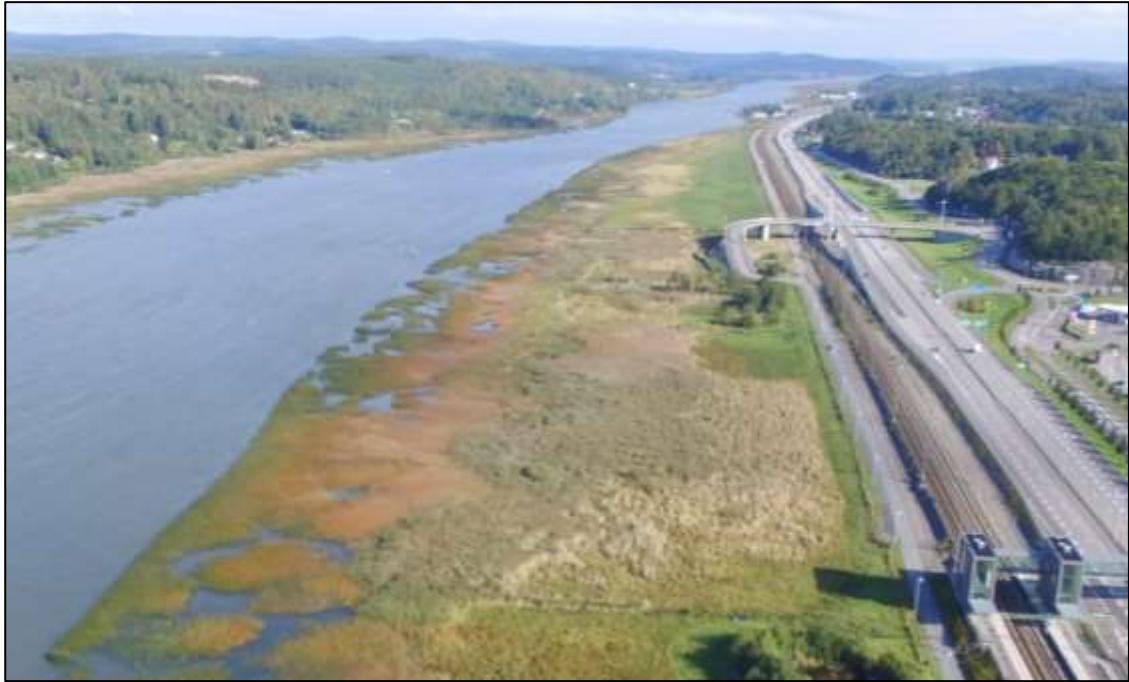
Södra delen av skötselområdet i Nödinge, sett mot norr, den 20 september 2017.

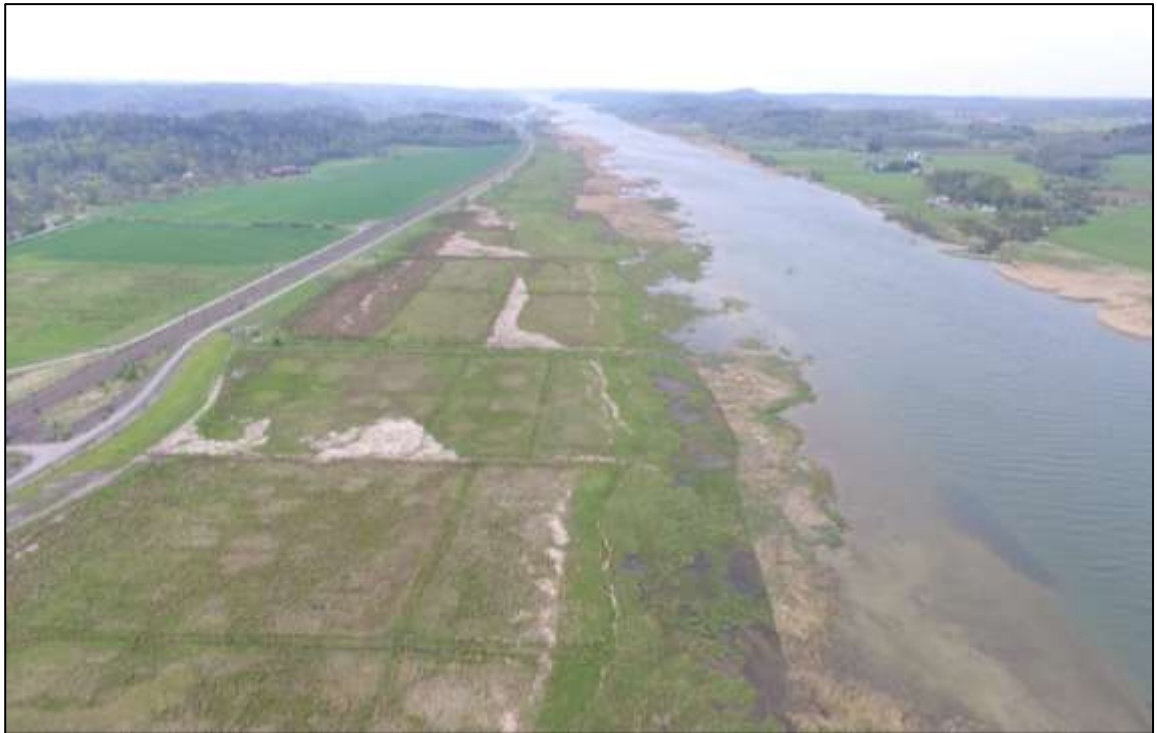
Måluppfyllelse: Målet klaras i stort. Uppskattningsvis blå bård längs 30 % av sträckan vid bedömning den 18 maj 2017.

Hävdstatus: Södra delen: måttligt hävdad (måttligt betad och ej betesputsad)
Mellersta delen: måttligt hävdad (svagt betad med undantag för gräslågstaräng, som är välbetad, ej betesputsad)
Norra delen: måttligt hävdad (välbetad men ej betesputsad)

Mellersta delen av skötselområde 1 i Äskekärr, sett mot söder, den 18 maj 2017.

Kommentar: Betetrycket i södra och mellersta delen kan ökas. Området behöver betesputsas i större utsträckning.

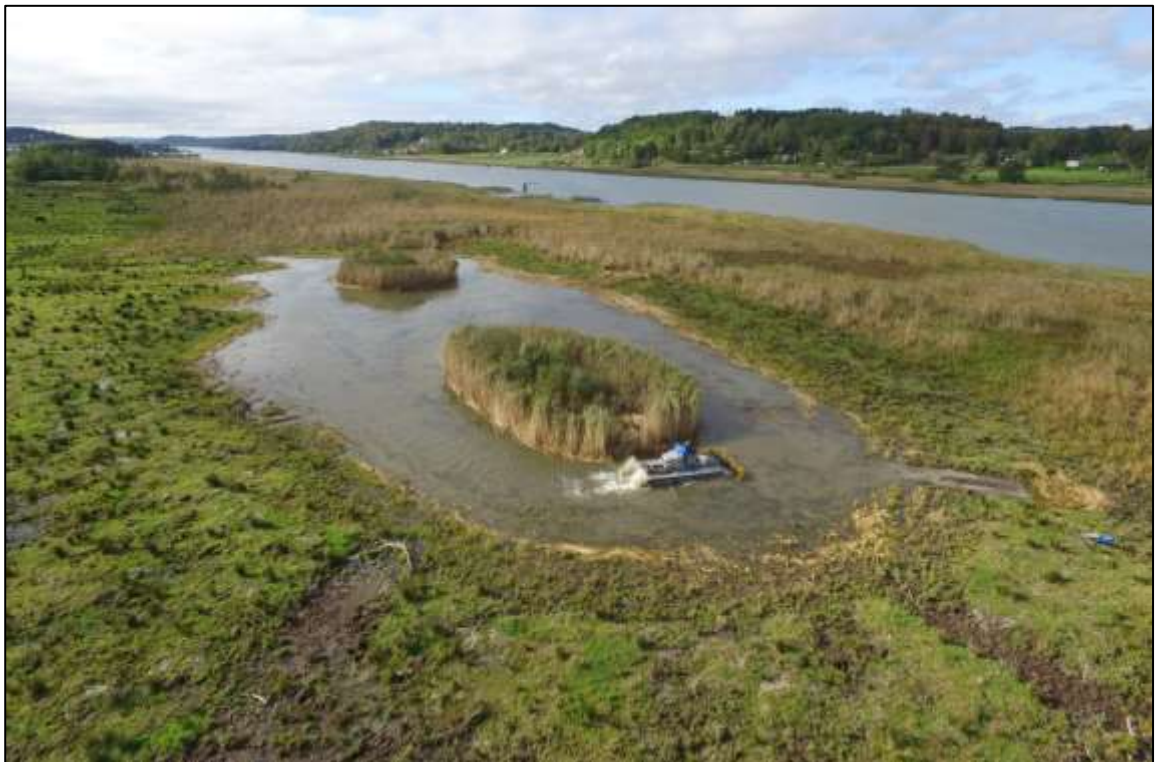
Vasslätter i anlagd damm för fågellivet i södra delen av skötselområde 1 i Äskekärr, den 20 september 2017.

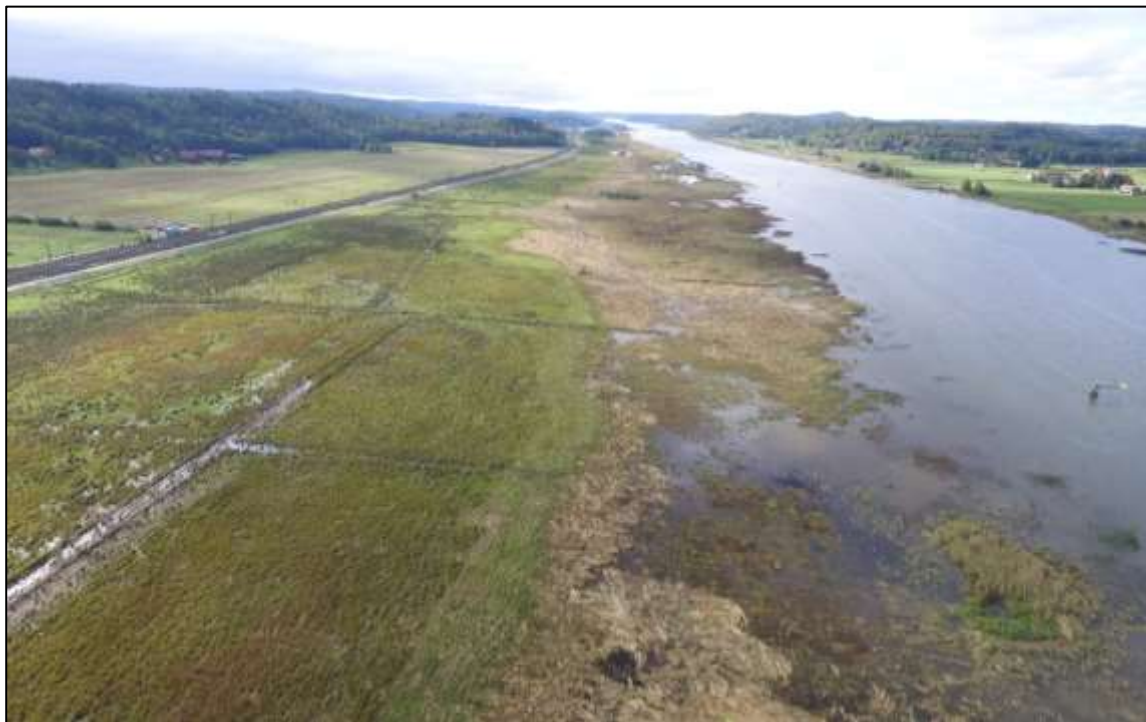
- Beskrivning: Svagbetad högstarrzon
- Bevarandemål: Obetad men slätterhävdad högstarrzon med inslag av blöta partier och sumpar. Livsmiljö för beteskänsliga fågelarter.
- Måluppfyllelse: Målet klaras

Strandängszonen närmast vattnet i bilden utgör skötselområde 2, sett mot söder, den 20 september 2017.

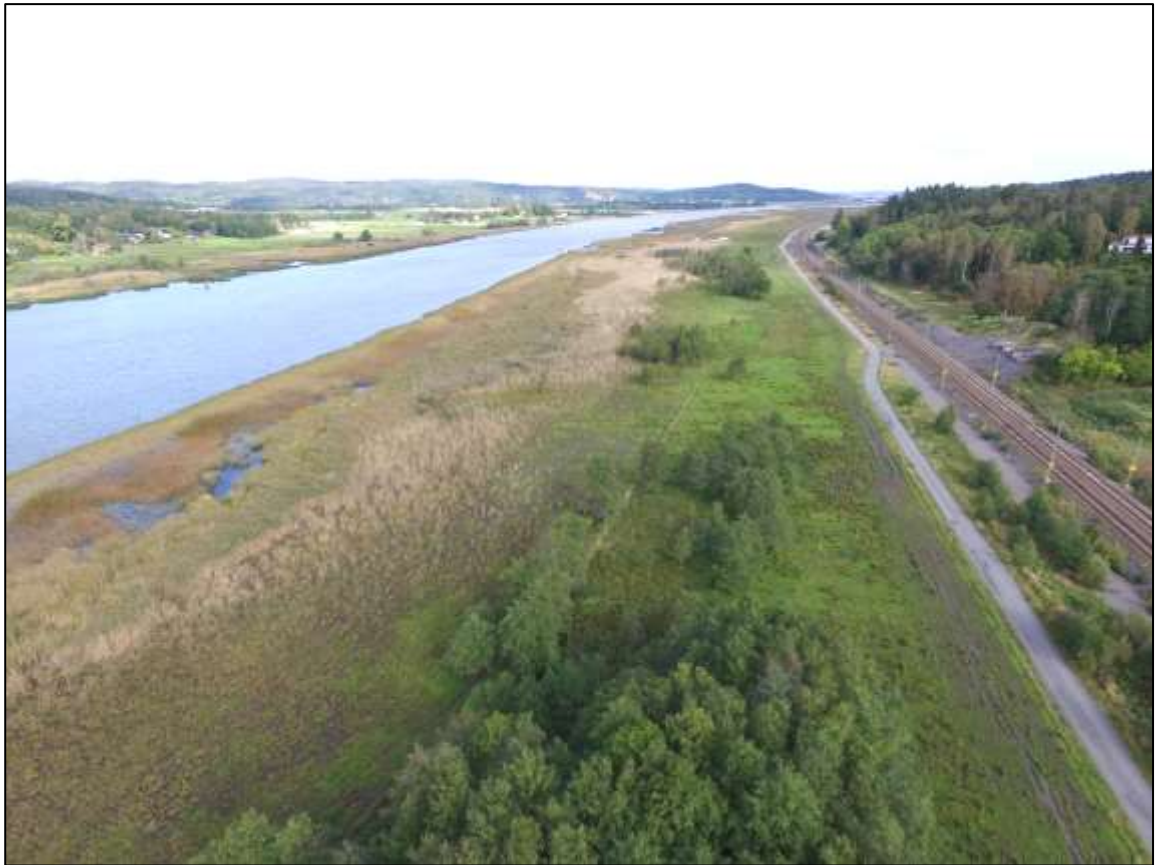
- Beskrivning: Betesmark på frisk och fuktig mark med inslag av buskar och träd.
- Bevarandemål: Betad träd- och buskmosaik. Den totala träd- och buskskiktstäckningen i området skall inte överstiga 25 %.
- Måluppfyllelse: Målet klaras
- Hävdstatus: Måttligt hävdad (till stor del välbetad, men med inslag av obetade tuvor)
- Kommentar: Betesputsning av obetade tuvor bör utföras.

Skötselområde 3, sett mot norr, den 20 september 2017.
