RAPPORT
Stabilisering av bullervall med
ingenjörsmiologiska metoder

Väg 210 Förbifart Evertsholm

Beskrivning av utförande och uppföljning

Dokumenttitel: Stabilisering av bullervall med ingenjörbiologiska metoder, Väg 210 Förbifart
Evertsholm

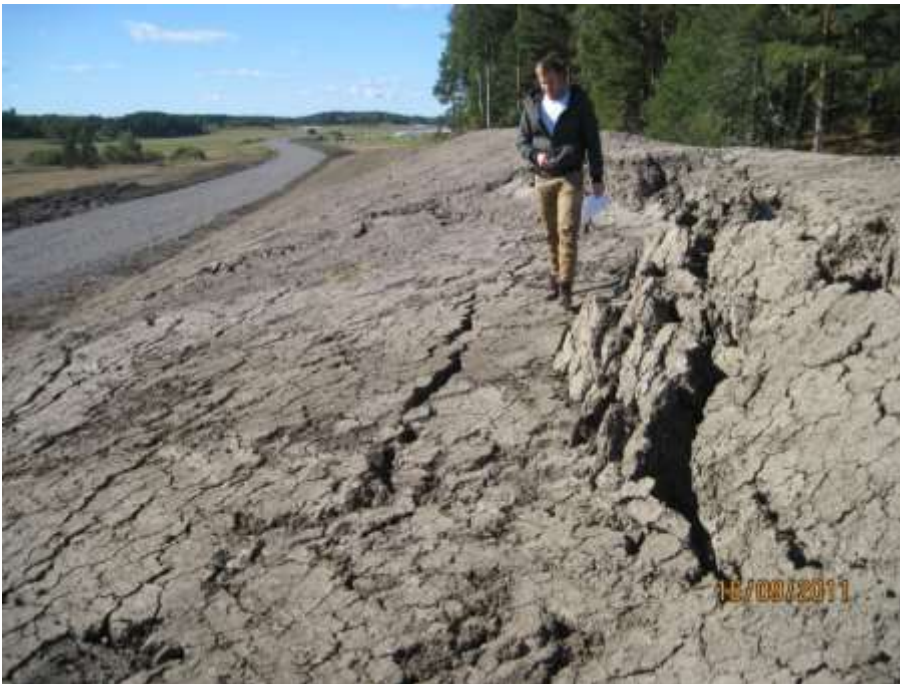
Figur 3. Skred i bullervall under byggtiden. Skredet skedde i själva bullervallen som var uppbyggd av omrörda lermassor. Inga rörelser skedde i undergrunden.

Trafikverket bestämde då i samråd med SGI att stabilisera bullervallen med hjälp av ingenjörbiologiska metoder. Orsaken till att ingenjörbiologiska metoder valdes istället för den mer traditionella metoden med täckning av ytan med sprängsten var flera:

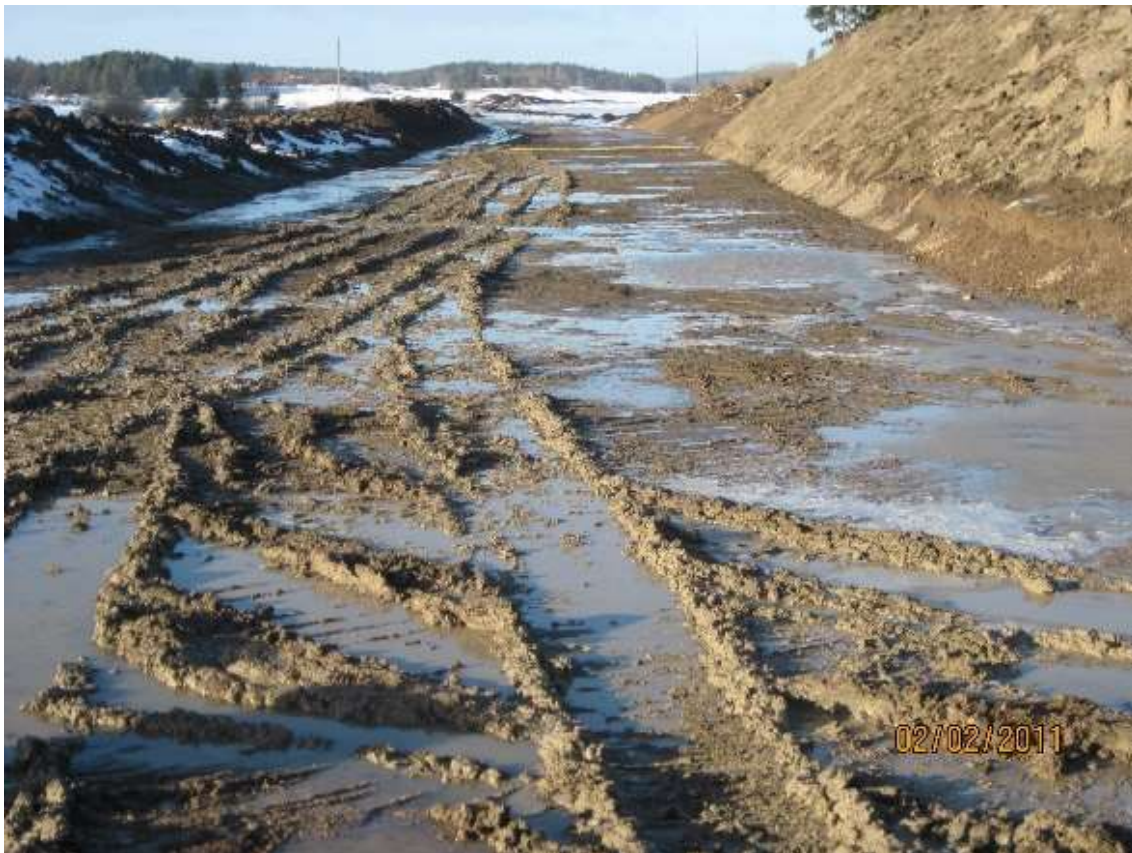
Figur 4. Schakt av terrass. Schaktmassorna utnyttjades till uppbyggnad av bullervallen.

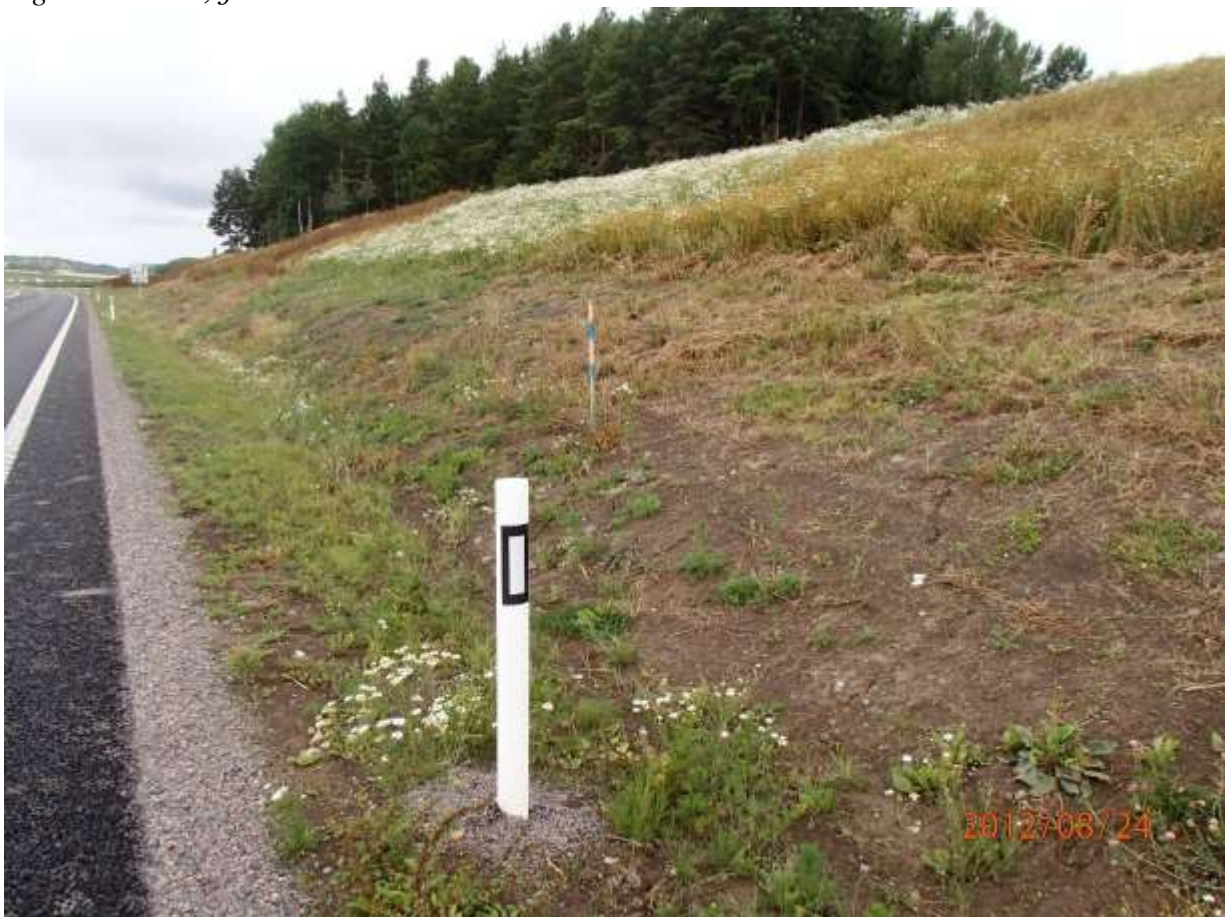
Efter uppbyggnad av bullervallen täcktes den med vegetationsjord från vägobjektet och ytan såddes med gräs, se Figur 7. Bullervallens höjd är som mest 5 á 6 m över befintlig vägyta, se Figur 8. Släntlutning mot vägen ligger i 1:2,5.

Figur 7. Bullervall, beklädd med vegetationsjord och grässådd.

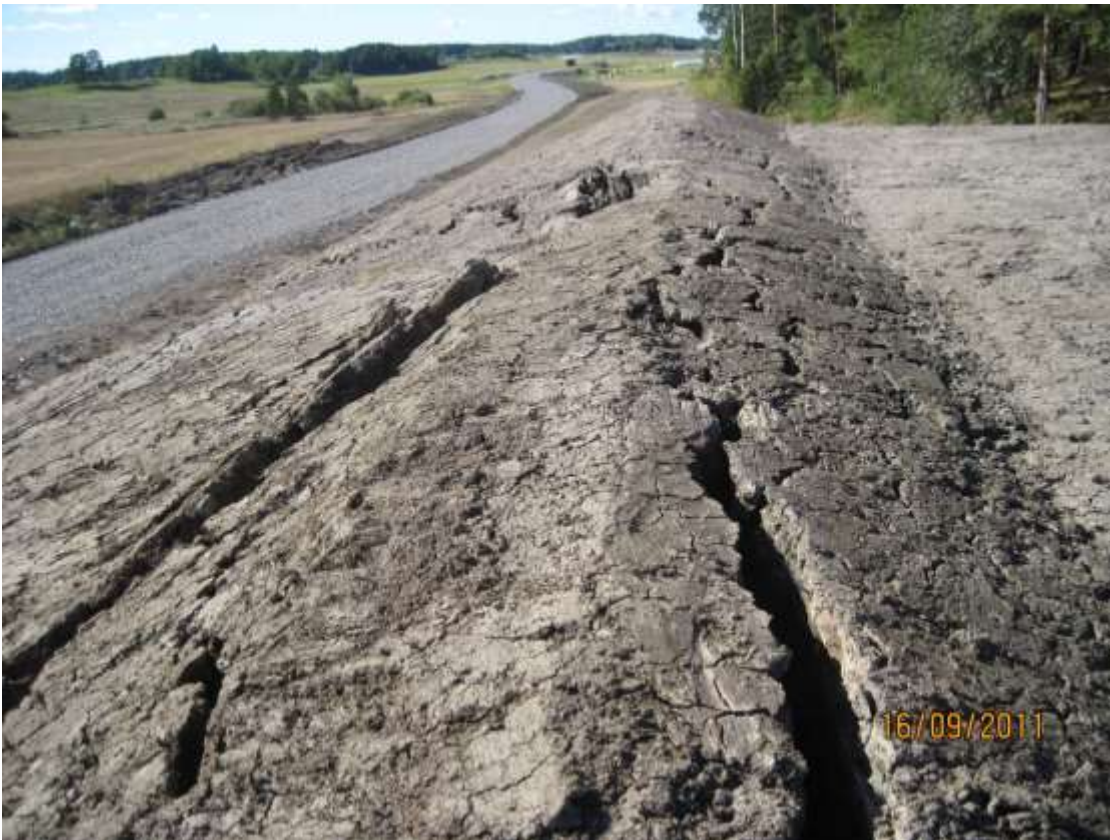
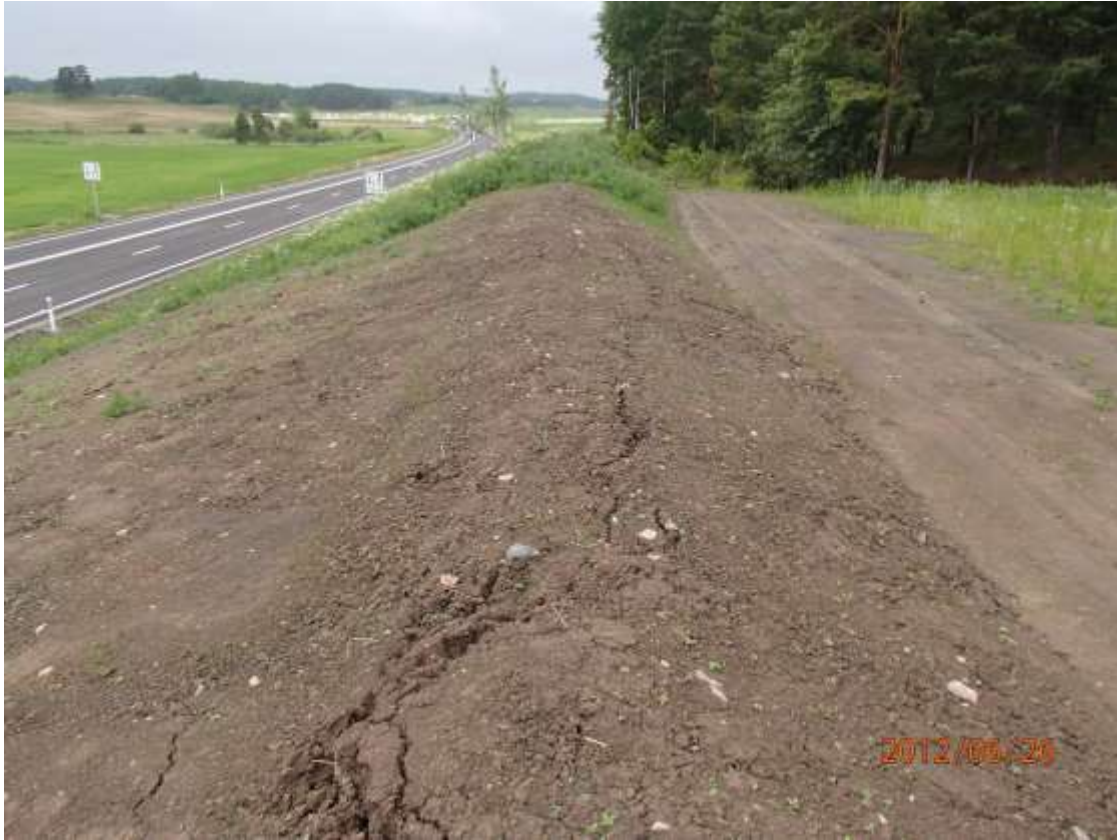
Under byggandet av bullervallen uppstod problem vid ett flertal tillfällen, beroende på jordens relativt höga vatten- och siltinnehåll, vilket gav upphov till låg inre stabilitet. Ett flertal mindre skred i bullervallen inträffade under byggtiden av vägen (innan trafikpåsläpp), se Figur 9. Detta berodde troligen på att jordmassorna inte var tillräckligt stabila för att utnyttjas som material till bullervallen med den tänkta släntlutningen och projekterad höjd. För att få bullervallen stabil fick man blanda in lermassor med ett lägre vatteninnehåll.

Figur 9. Flera mindre rörelser efter uppbyggnaden av bullervallen. Överst i september 2011 och nederst efter restaurering i juni 2012.

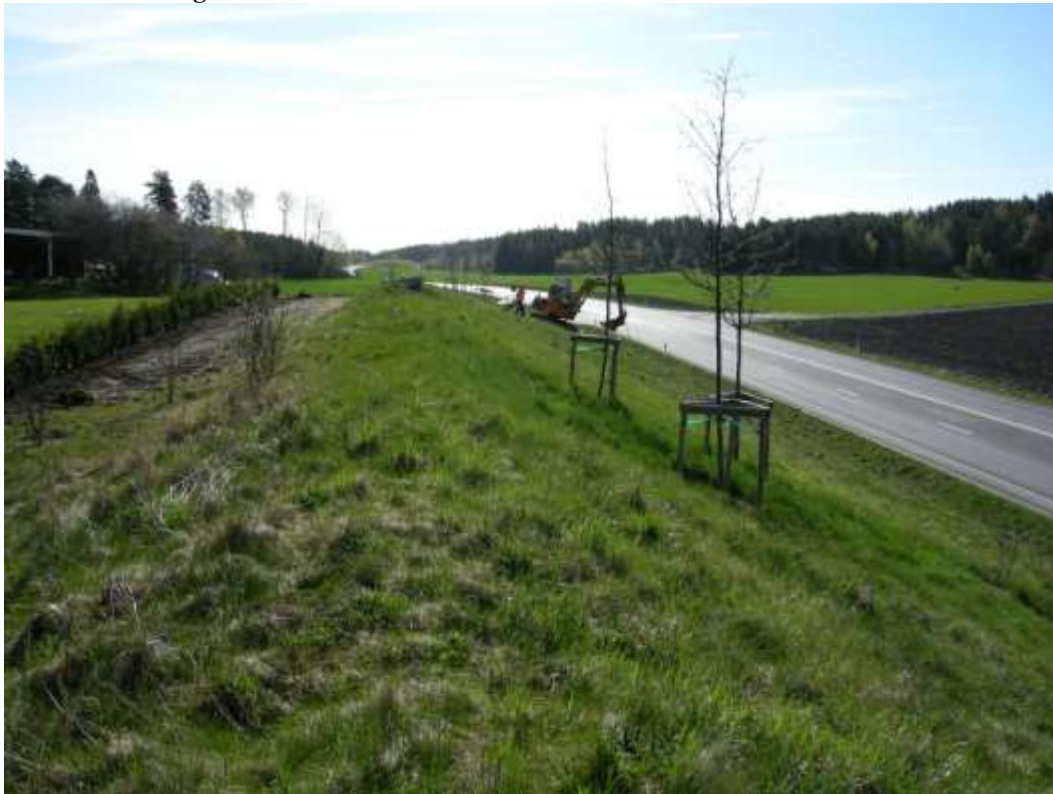
Figur 10. Bullervallen i april 2014. Foto mot öster.

Sticklingarna sågades ner, kapades i 1,6 m långa bitar (se Figur 11) och transporterades till bullervallen i slutet av april 2014. Bullervallen var då uppbyggd på nytt efter skredet och ytan hade såtts med gräs, se Figur 3. De installerades i 10-12 rader med 1 meters mellanrum mellan raderna och 1 meter mellan sticklingarna. Totalt installerades cirka 470 sticklingar. Installationen utfördes genom att det först "prylades" ett hål med hjälp av ett spett till ca 0,5 m djup och därefter trycktes sticklingen ner med hjälp av en grävmaskinsskopa, se Figur 13. För att sticklingen ska kunna slå rot och växa är det viktigt att sticklingen har kontakt med jorden och att inte det bildas en luftspalt mellan jord och stickling. Därför trampades jorden till runt sticklingen i markytan. Sticklingen trycktes, där så var möjligt, ner så att endast 0,1-0,2 m var kvar ovan marken. Vissa sticklingar gick dock inte att trycka ner så långt och dessa kapades efter installationen så att endast ca 0,2 m stack upp. I den översta delen av bullervallen sattes inga sticklingar på inrådan från Trafikverket. Där var avsikten att någon mer lågväxande art skulle planteras vilket dock aldrig utfördes.

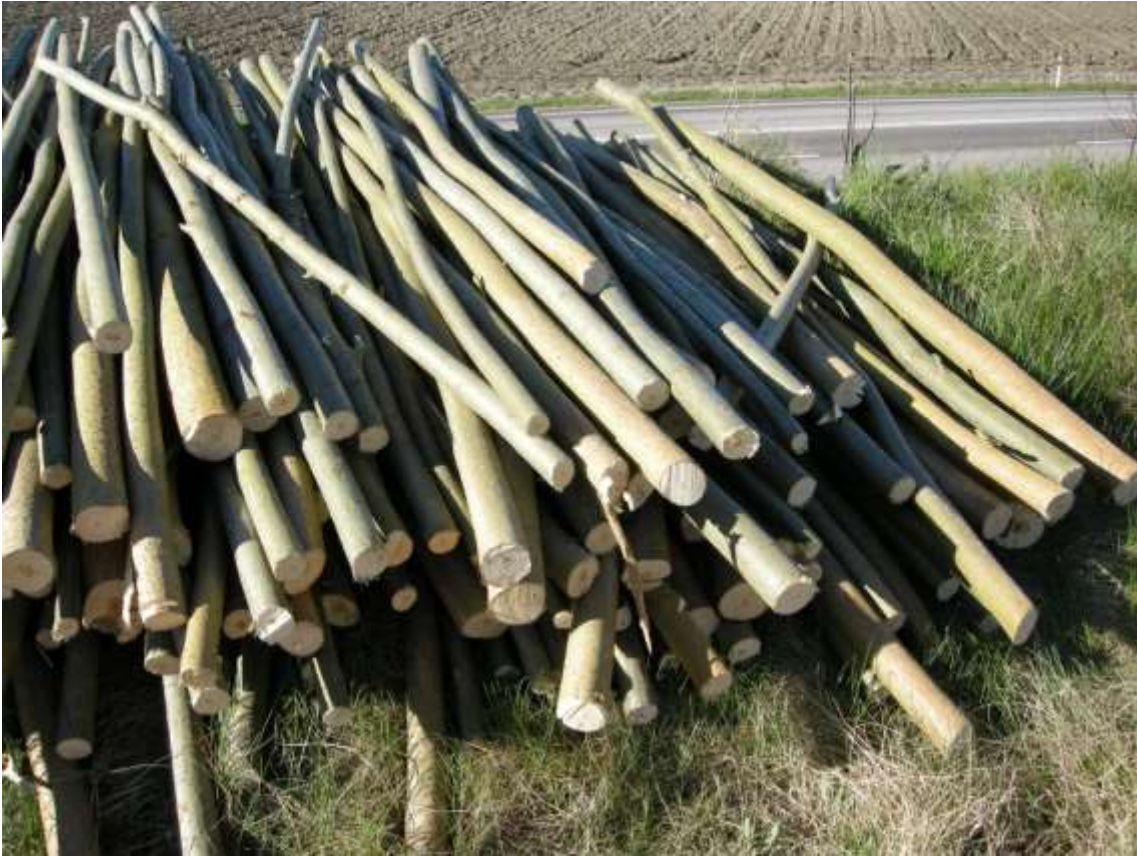
Figur 11. Sticklingar av korgvide.

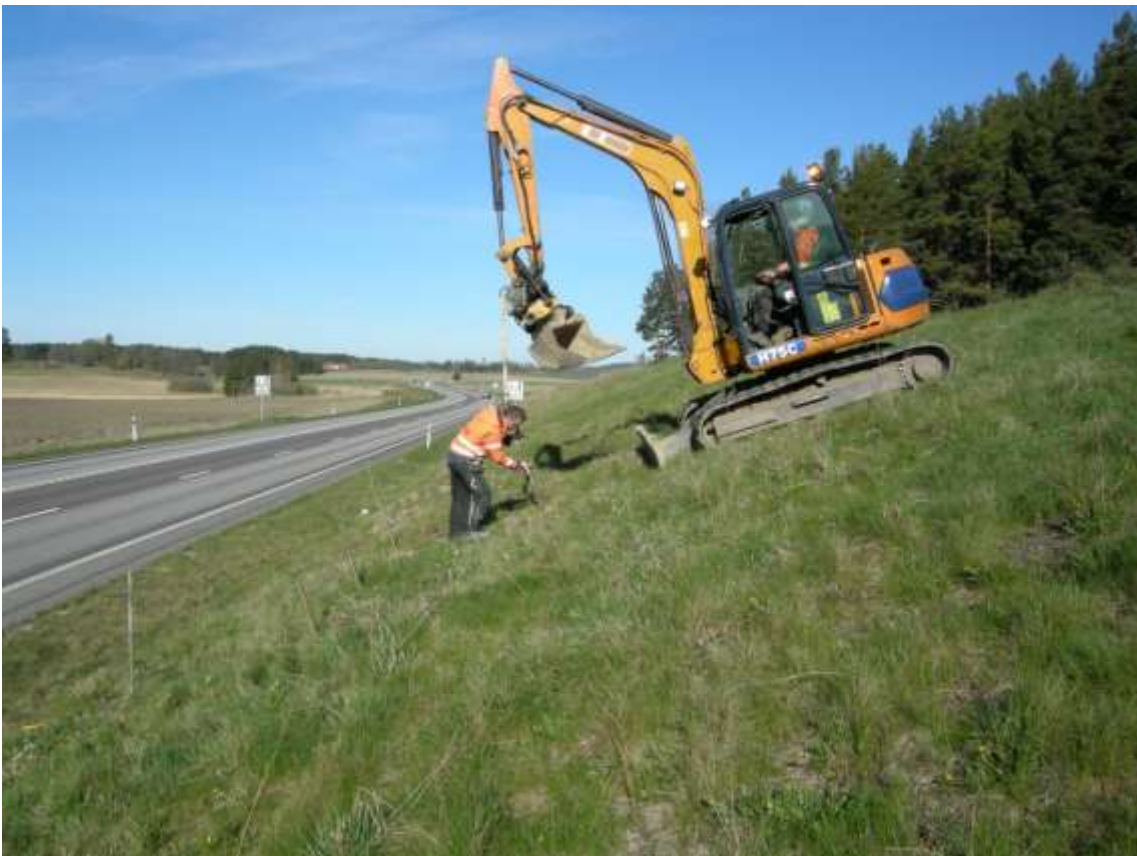
Figur 12. Grävmaskin som användes för att trycka ner sticklingarna i jorden. Vy mot väster.

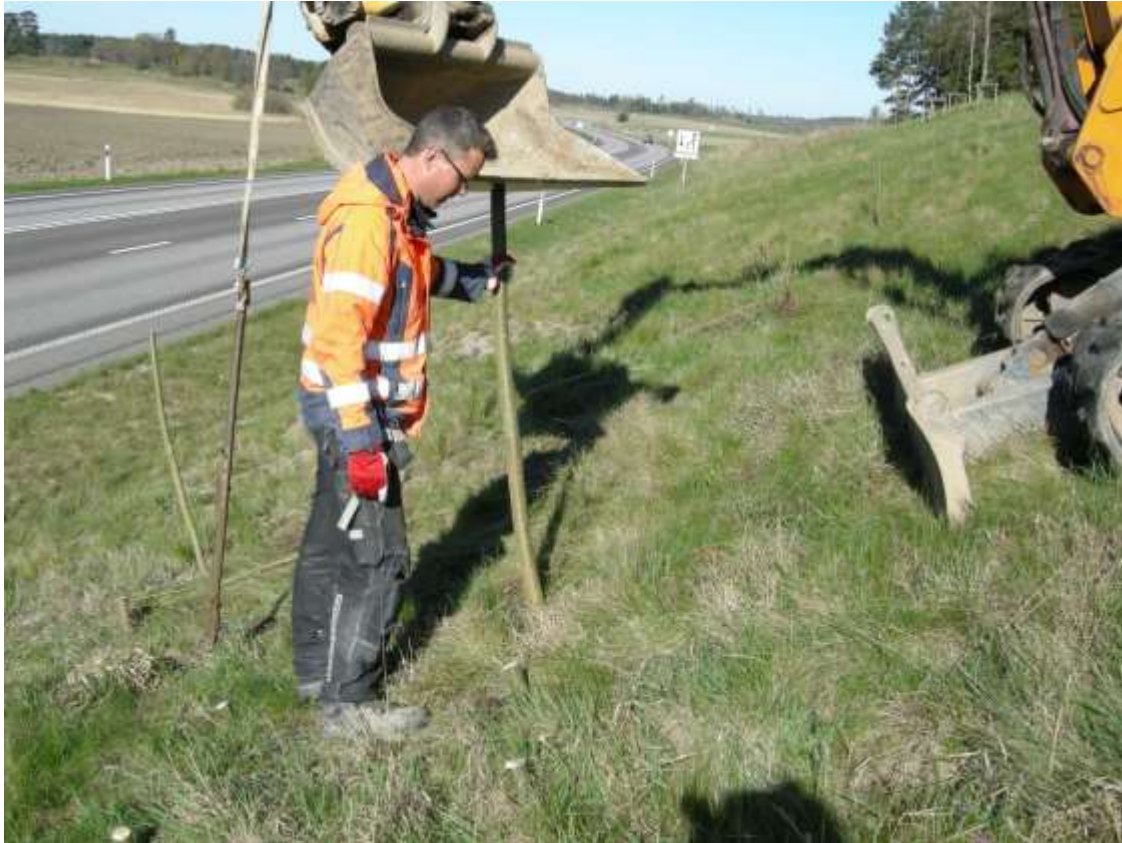
Figur 13. Installation av stickling med hjälp av grävmaskinsskopa. Spett för prylning av hål hänger till vänster om personen på bilden.

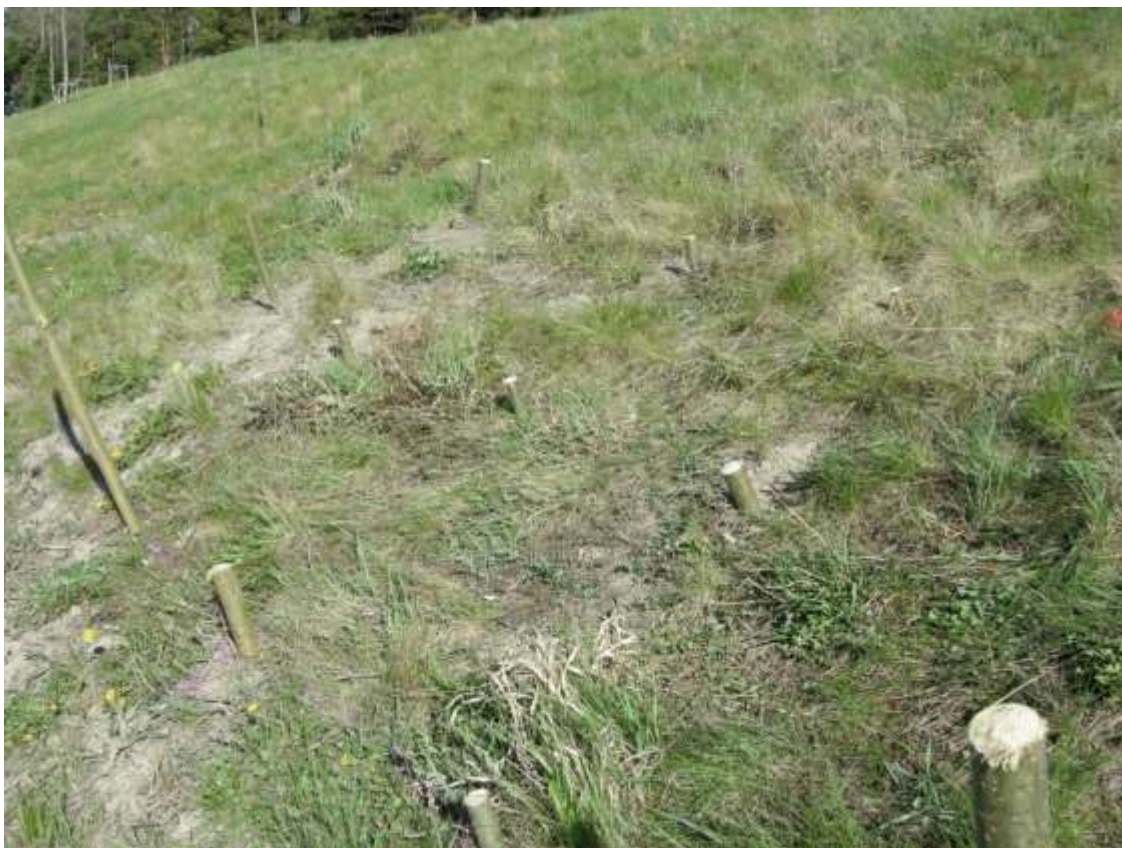
Figur 14. Installerade sticklingar.

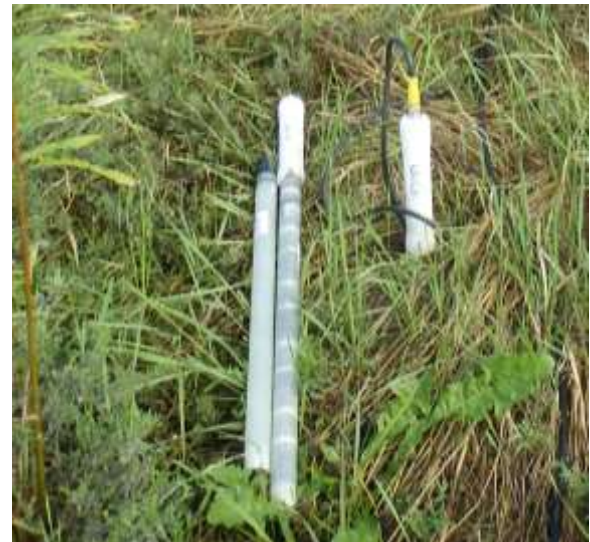
Mätproberna av fabrikatet Profile Probe typ PR2 användes. Proben, som är cirka 80 cm lång och har en diameter av 1 tum, installeras i ett tunt armerat glasfiberrör i jorden. På proben finns för varje mätnivå två stålringar och från dessa ringar skickas en elektromagnetisk signal ut med en radie på ca en decimeter, se Figur 15. Med hjälp av denna signal kan jordens permitivitet bestämmas, vilket senare kan räknas om till jordens volymetriska vattenkvot, w_v . För mer information om mätutrustningen se; www.delta-t.co.uk/products.html?product2005092818887 (2007-01-16).

Figur 15. Till vänster principskiss på Profile Probe PR2. Modellen som installerades för mätningar längs väg 201 klarar fyra nivåer samtidigt, modellen till vänster figuren kan registrera sex nivåer samtidigt. Till höger utrustningen som användes i bullervallen.

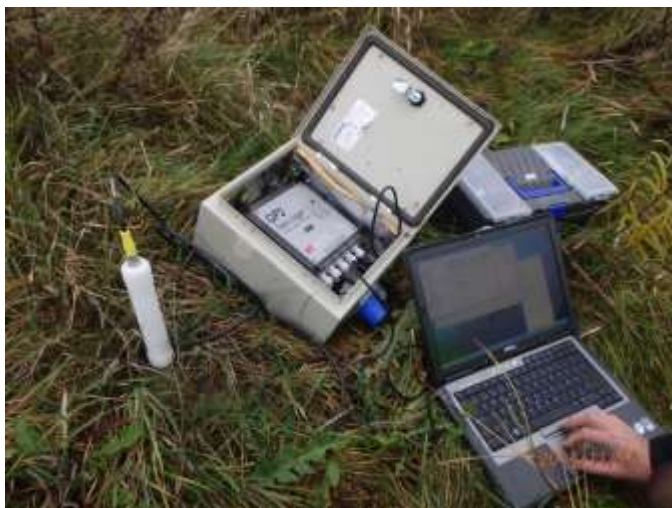
En mätprob placerades i tredje växtraden från släntkrön i övre delen av yta 2 (högra ytan) och en i tredje växtraden nedifrån den nedre delen av samma yta. De använda proberna mäter på 4 olika djup. Mätarna installerades i september 2014 och mätintervallet sattes till var 3:e timme. De togs upp under vintern och sattes ut igen i mars 2015 och mätningarna fortsatte till mitten av oktober 2015. Logger för avläsning placerades i ett skåp på marken vid mätproberna, Figur 16.

Figur 16. Installerad mätprob i bullervallen, skåp med logger och dator för tömning av mätdata

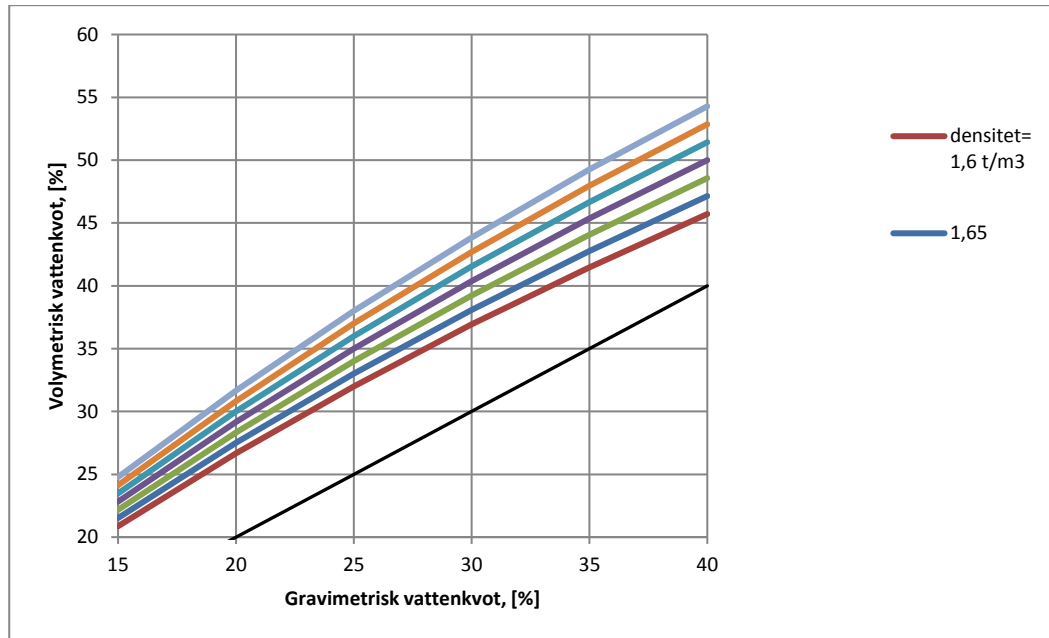
Då man inom geotekniken oftast använder gravimetrisk vattenkvot men mätningarna med Profile Probe ger volymetrisk vattenkvot fanns önskemål en omräkning enligt Ekvation 3-2. För omräkningen krävs dock kännedom om skrymdensiteten vid aktuell vattenkvot. Då skrymdensiteten inte kan mätas via loggning har mätresultaten valts att presenteras som volymetrisk vattenkvot. Förhållandet mellan de båda vattenkvoterna vid olika skrymdensiteter framgår av Figur 17. Som visas i figuren är den volymetriska

vattenkvoten alltid högre än den gravimetriska (oberoende av skrymdensitet) och skillnaderna mellan kvoterna är större ju högre skrymdensiteten är i jorden.

Figur 17. Förhållande mellan gravimetrisk och volymetrisk vattenkvot för olika värden på skrymdensiteten. Svart linje visar lika värden på de båda vattenkvoterna.

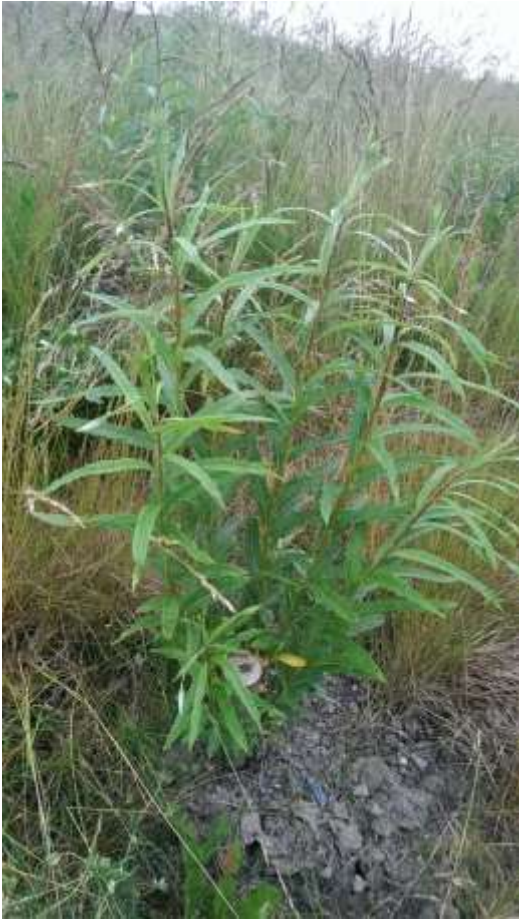
Figur 19. Stickling som grönskat fint.

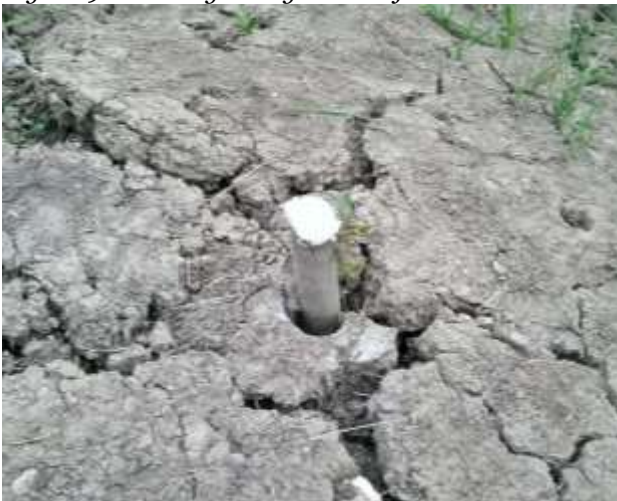
Figur 20. Stickling med dålig tillväxt (övre, västra delen av bullervallen).

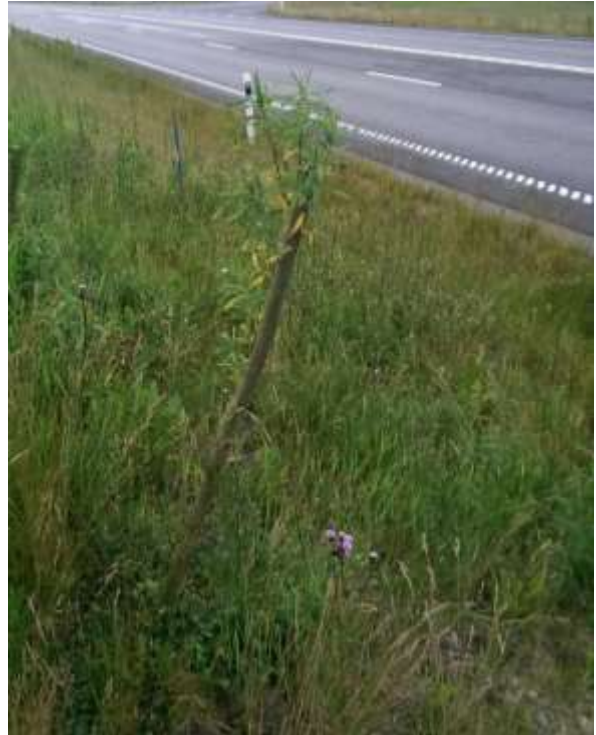
Figur 21. Stickling i rad 1 inom provyta 2. Den har inte kunnat slås ner mer än någon decimeter.

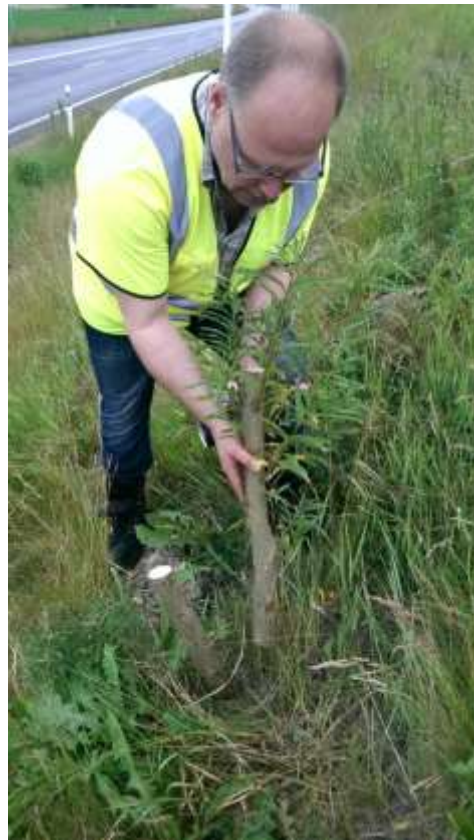
Figur 22. Stickling som sågades av vid inspektionen inom provyta 1 (rad 2).

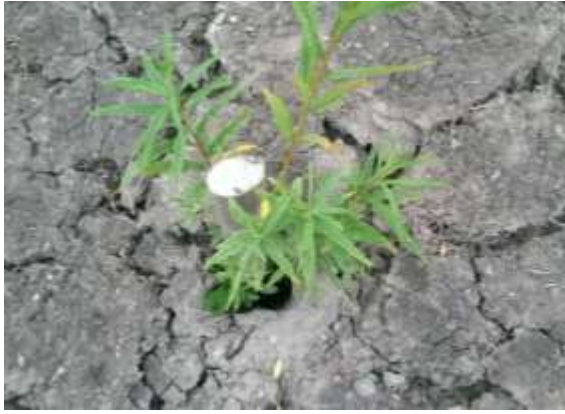
- I den övre delen av slänten (raderna 11 och 12) var marken torr och torrsprickor hade uppstått, även kring sticklingarna vilka därför inte hade full anliggnings mot jorden vid markytan, se Figur 23. I detta område hade ny jord lagts ut i samband med restaureringen varför ännu inget gräs eller örter hade hunnit etablerats, se Figur 24, vilket bidrog till att markytan kunnat torka upp.

Figur 23. Torrsprickor kring stickling i den övre, västra delen av slänten (rad 11 och 12). Torkan har gett dålig anliggning mellan jord och sticklingen.

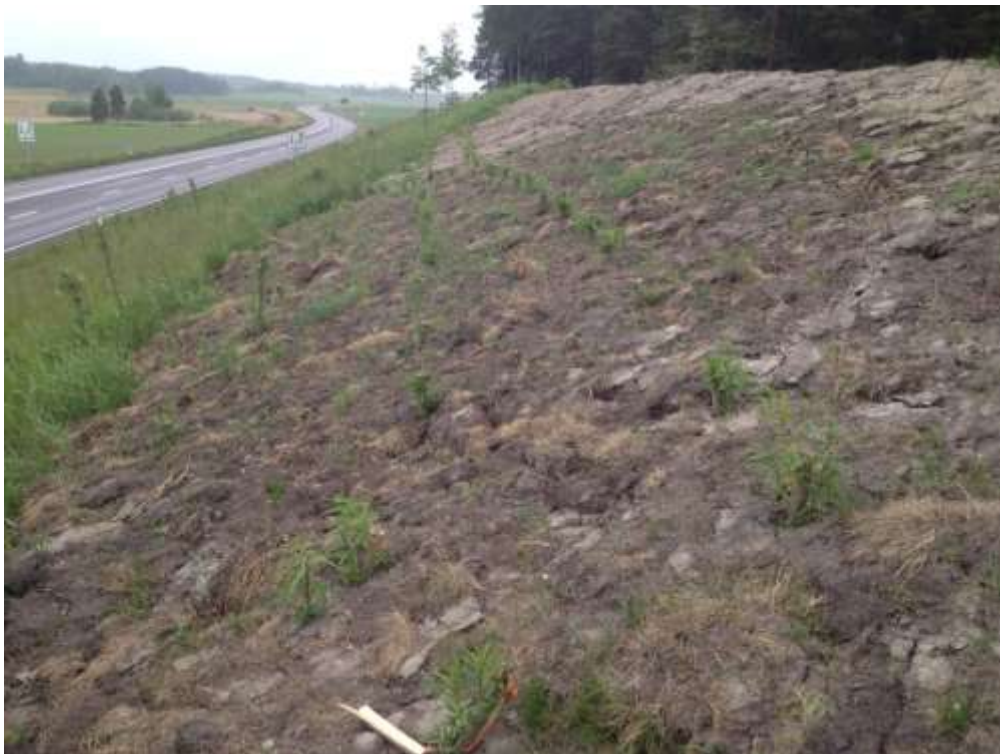
Figur 24. Bullervallens övre del där inget gräs har såtts. Vy mot väster.

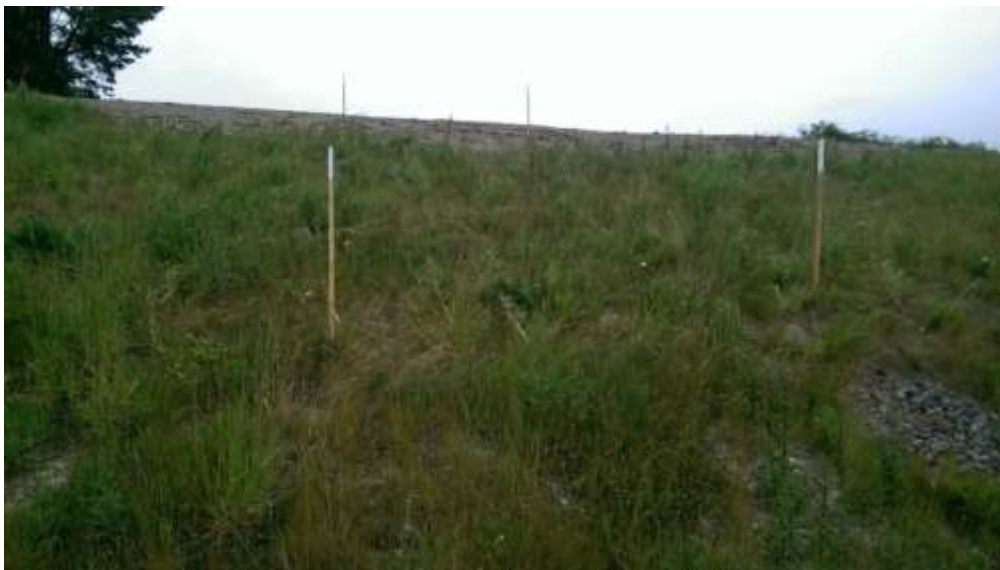
- I den nedre delen av slänten hade gräsväxten god täckning, se Figur 25.

Figur 25. Bullervallens västra del sedd nerifrån vägen. Stakkäppar markerar provyta 2. Observera skillnaden mellan övre och nedre delen av vallen avseende grästäckning.

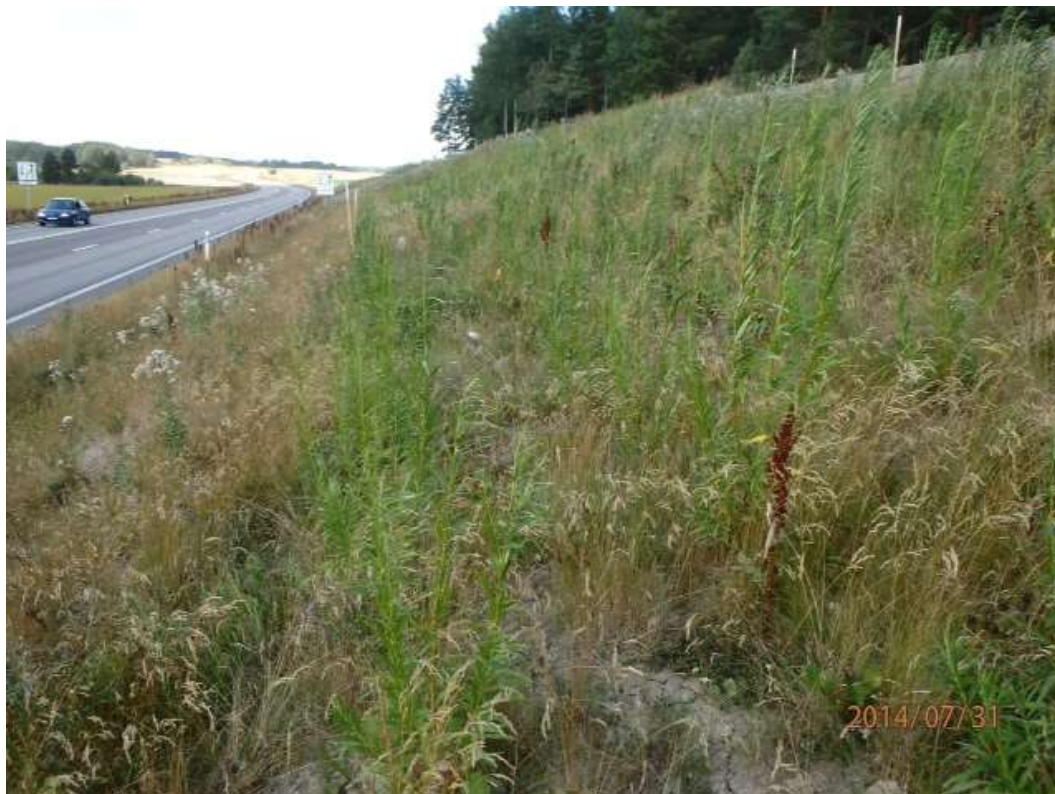
Vid uppföljningen i augusti 2014 hade sticklingarnas skott vuxit och många var nu kring 1 m långa, se Figur 26. Samtliga sticklingar levde fortfarande, trots små nederbörds mängder i augusti, endast 11 mm. Ingen tendens till erosion eller glidning syntes i vallen.

Figur 26. Bullervallen i augusti 2014. Skottens längd var för många sticklingar ca 1 m.

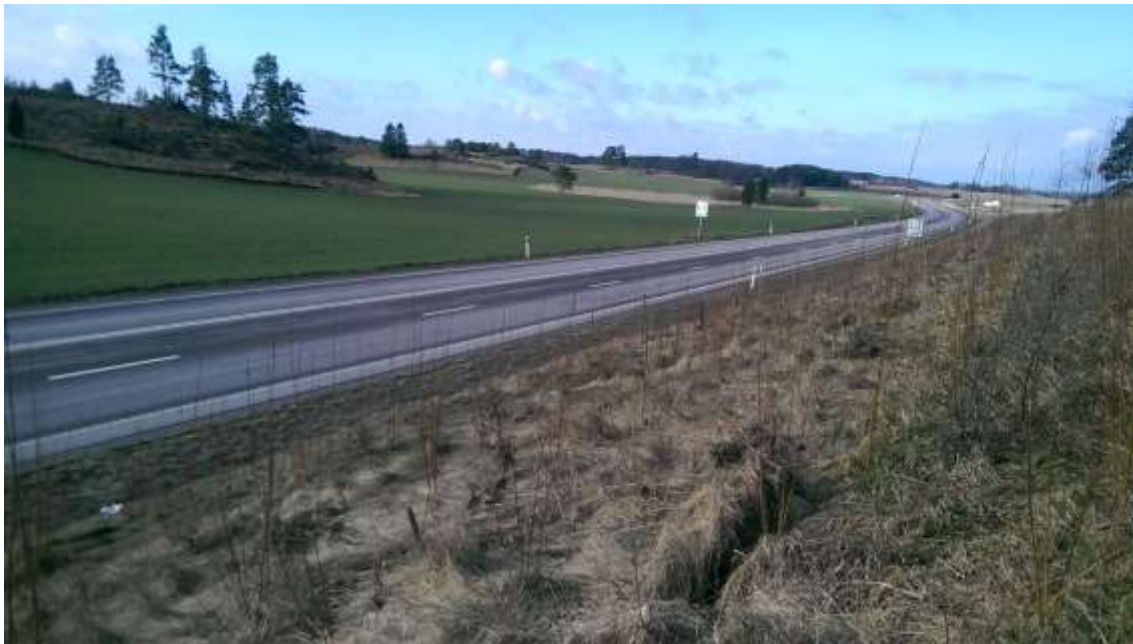
Figur 27. Bullervallen i mars 2015 före det att korgvidena klipptes ner.

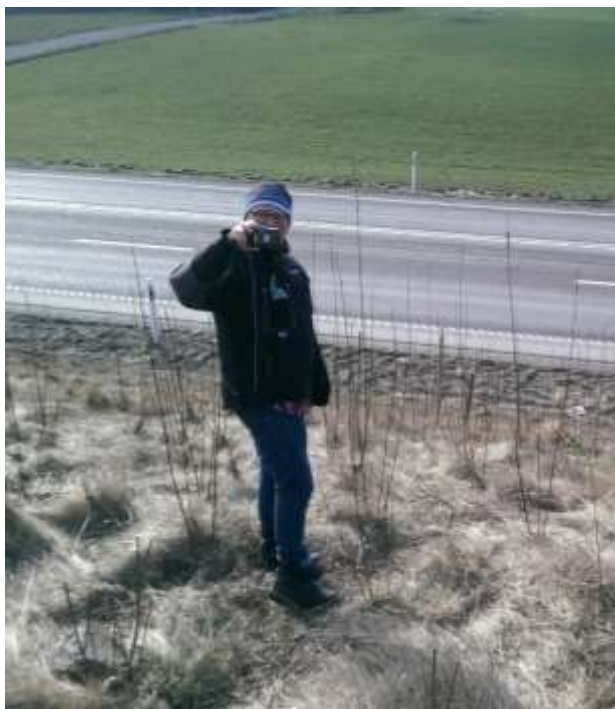
Figur 28. Nästan två meter långa sticklingar i mars 2015.

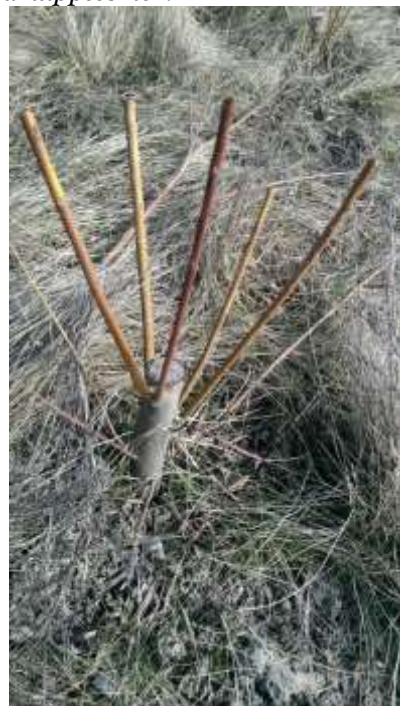
Figur 29. Totalt 6 stycken skott på stickling. Skotten klipptes ner i början av mars 2015 till cirka 3 dm längder.

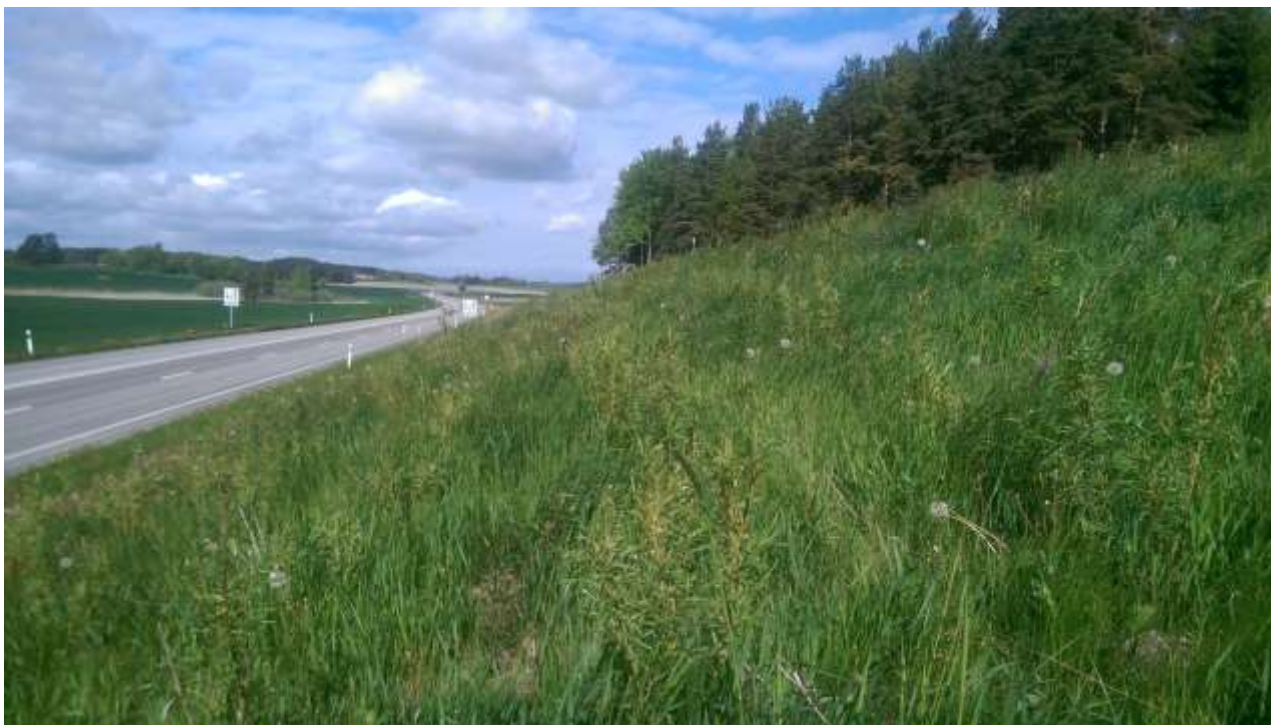
Figur 30. Bullervallen i slutet av maj 2015. God tillväxt av korgvide och gräs.

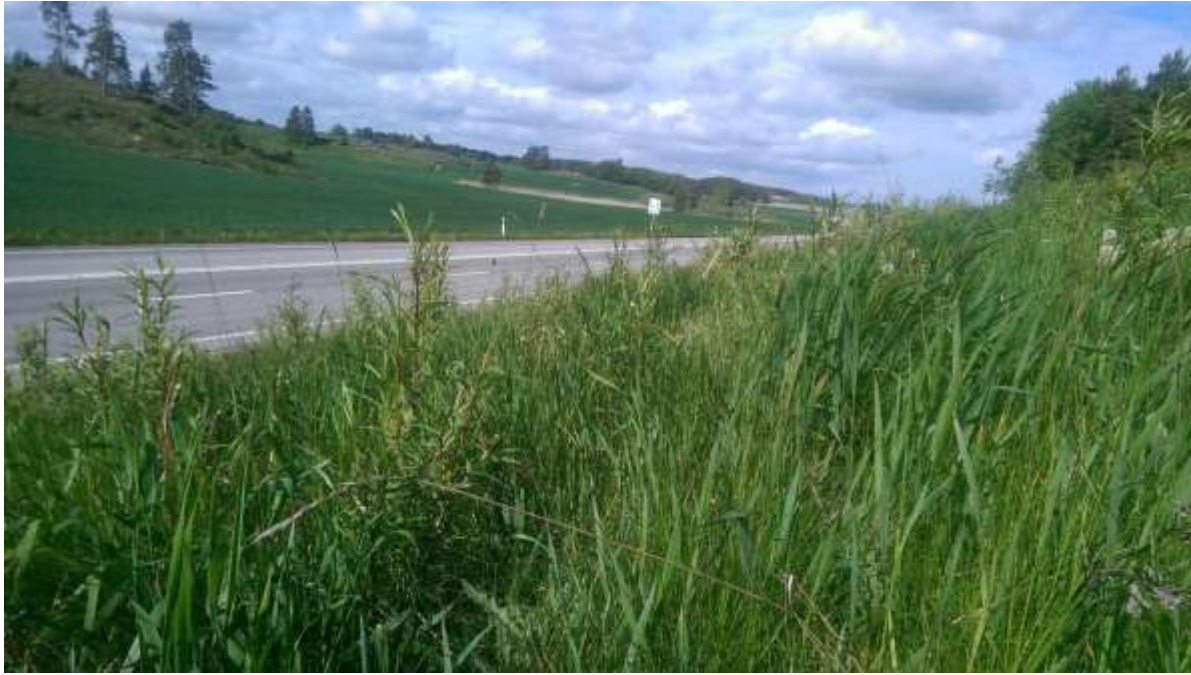
- I övre östra halvan av slänten var det en hög och kraftig gräsväxt. Gräset var lika högt som sticklingarna, se Figur 31.
- I övre delen av bullervallen såg det torrt ut och gräsväxten var sämre, se Figur 34, trots att det hade regnat 70 mm i maj fram till den 21:e. Dock kom inget regn mellan den 21 och 26 maj.

Figur 31. Cirka 8 dm höga korgviden och gräs i vallens östra del.

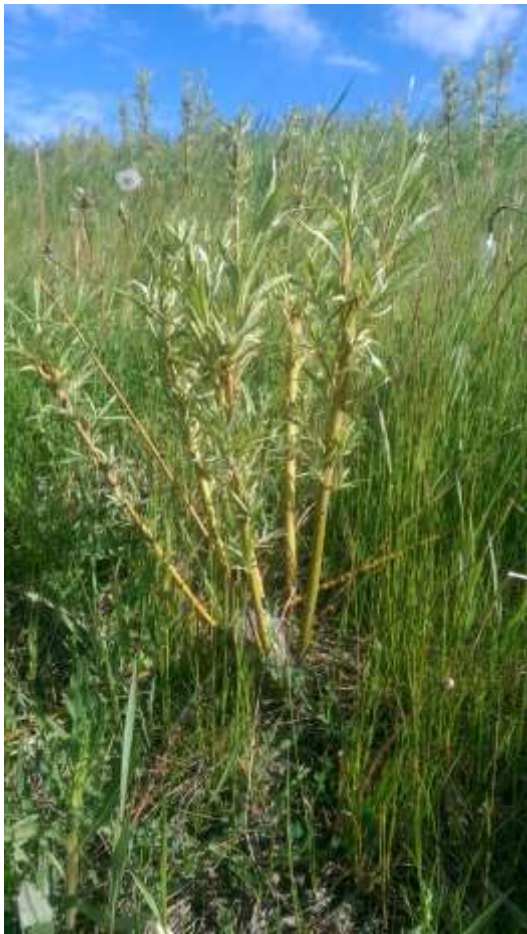
Figur 32. Flera nya skott på stickling som klipptes 2 månader tidigare.

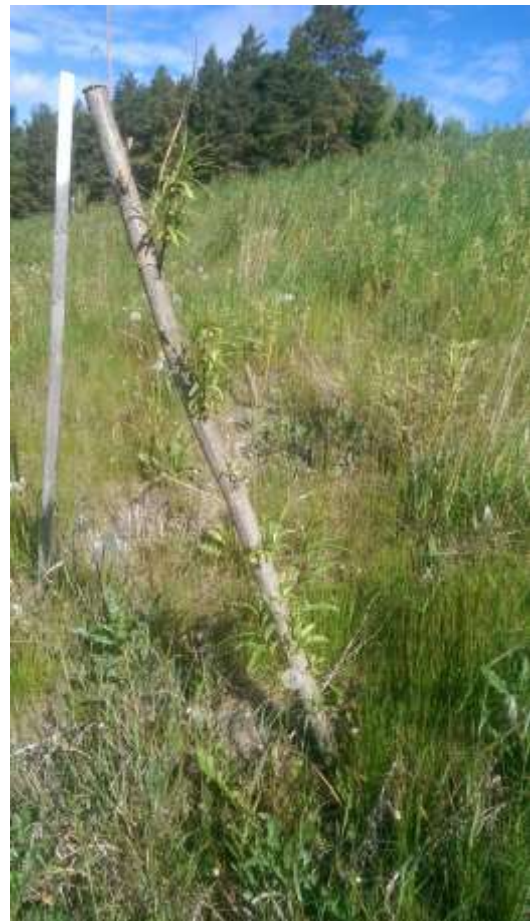
Figur 33. Grönskade skott på stickling som inte kapats av.

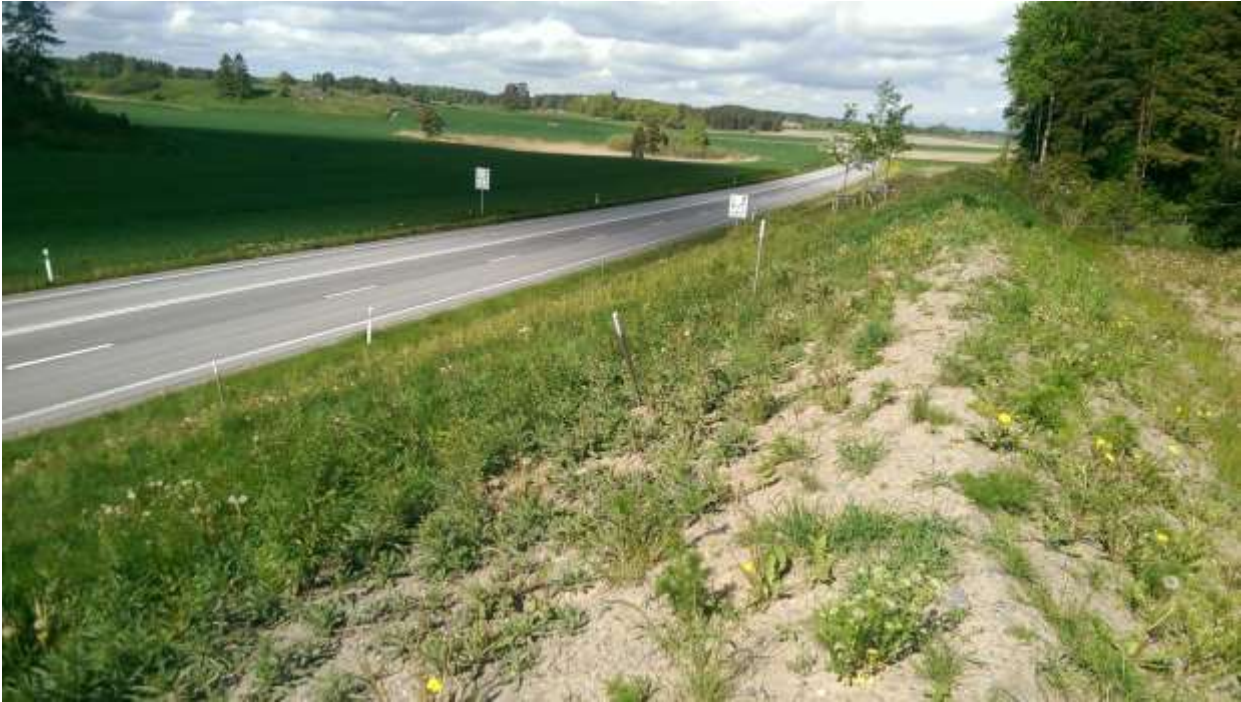
Figur 34. Bullervallens krön. Torrt men en del gräs har ändå självtablerats.

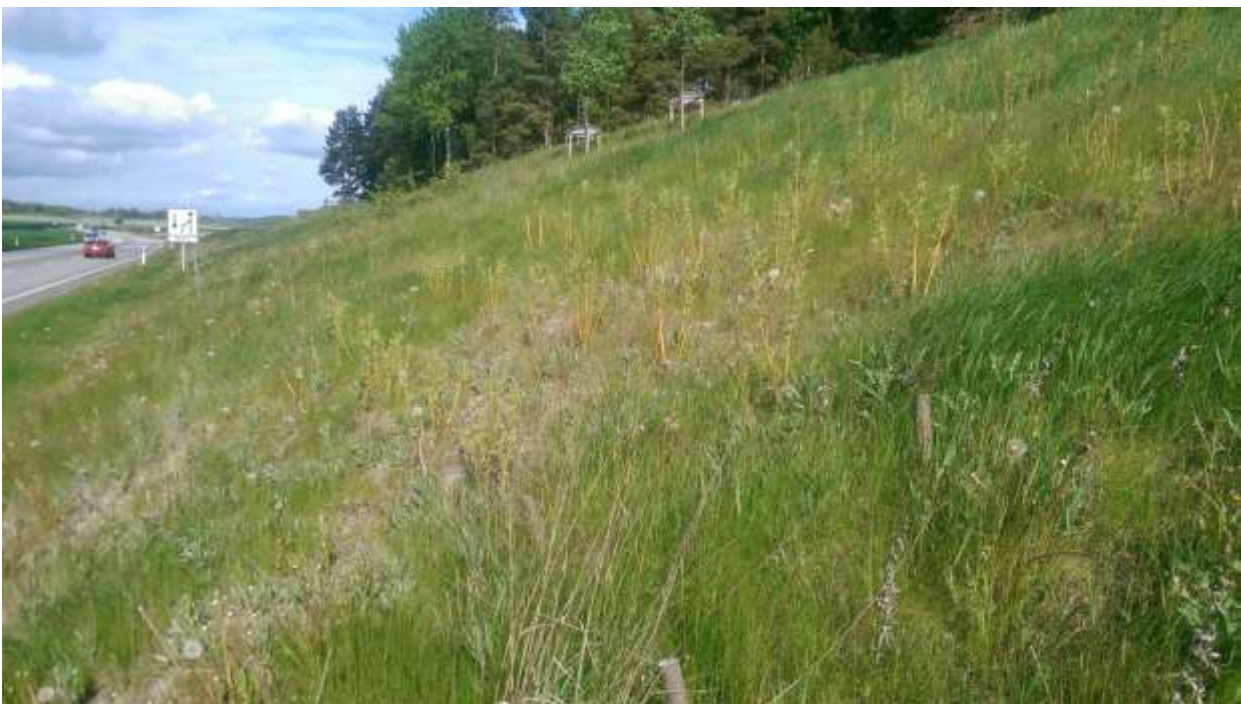
- Väster om provyta 2 var grästillväxten dålig, sticklingarna såg torra och lite magra ut och en del sticklingar var döda, se Figur 35, trots att de regnat mycket.

Figur 35. Bullervallens västra del. Betydligt torrare och sämre tillväxt på både gräs och korgviden.
