RAPPORT
Stabilisering av bullervall med
ingenjörsmiologiska metoder

Väg 210 Förbifart Evertsholm

Beskrivning av utförande och uppföljning

Dokumenttitel: Stabilisering av bullervall med ingenjörbiologiska metoder, Väg 210 Förbifart
Evertsholm

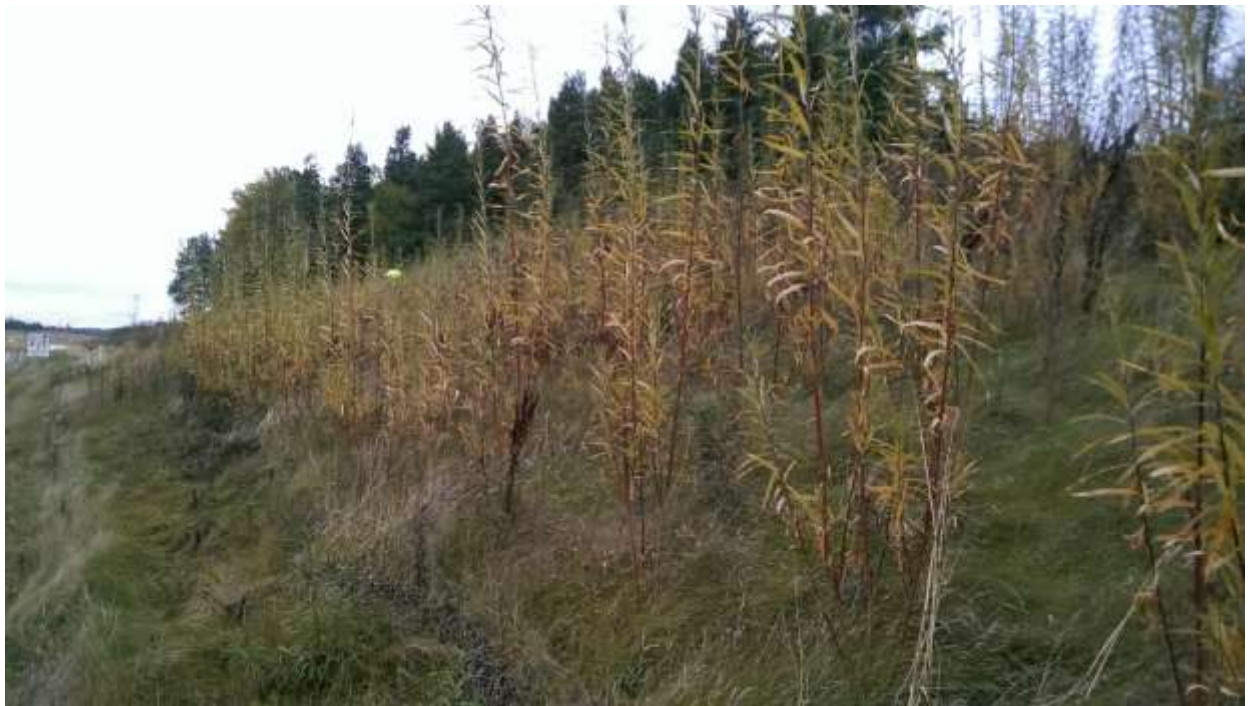
- Både gräs, örter och korgviden hade vuxit mycket under året, framförallt i den östra delen av vallen, se Figur 36. Vallens östra del sedd från diket i oktober 2015 (vy mot väster).
- Störst längd (3,5-4 meter) hade korgviden i den övre, östra delen av vallen, se Figur 37. Kortast längd (1,5-2 meter) hade de i den nedre västra delen, se Figur 39.
- Några av de sticklingar som inte kunnat slås ner och sedan inte sågats av levde fortfarande och hade skott med upp till 1 meters längd, se Figur 38.
- I vallens övre del där inget gräs hade såtts, hade mycket ogräs vuxit upp, se Figur 40.
- Det gräs som tidigare såtts hade vuxit ytterligare och utgjorde nu en tät grässvål, se Figur 41.

Figur 36. Vallens östra del sedd från diket i oktober 2015 (vy mot väster).

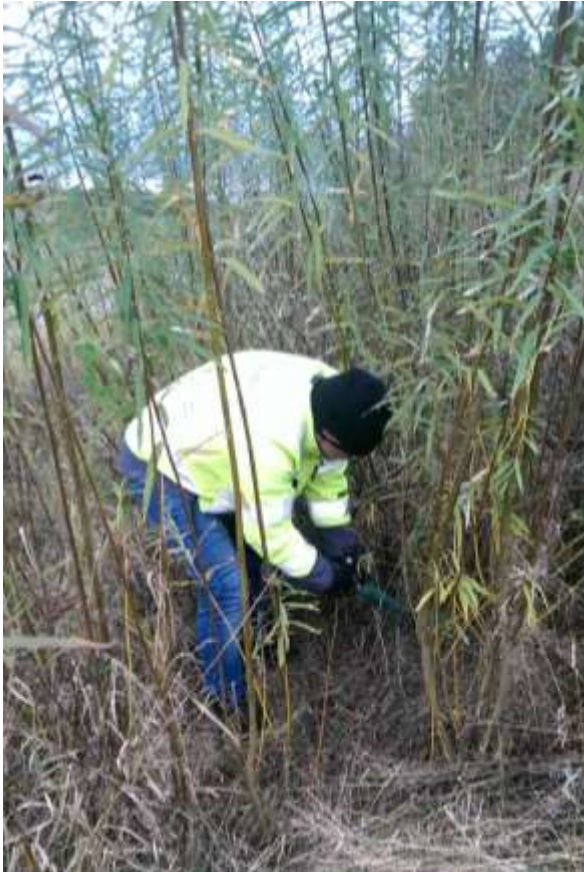
Figur 37. Korgviden i vallens övre, östra del med längder upp till 3,5 meter.

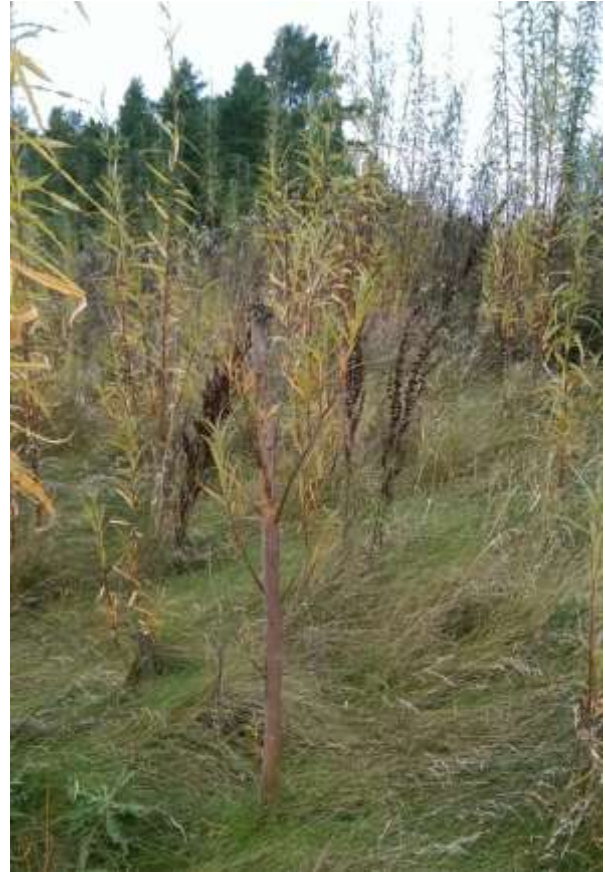
Figur 38. Stickling av korgvide som inte sågats av. Skotten har en längd av cirka 0,5 meter.

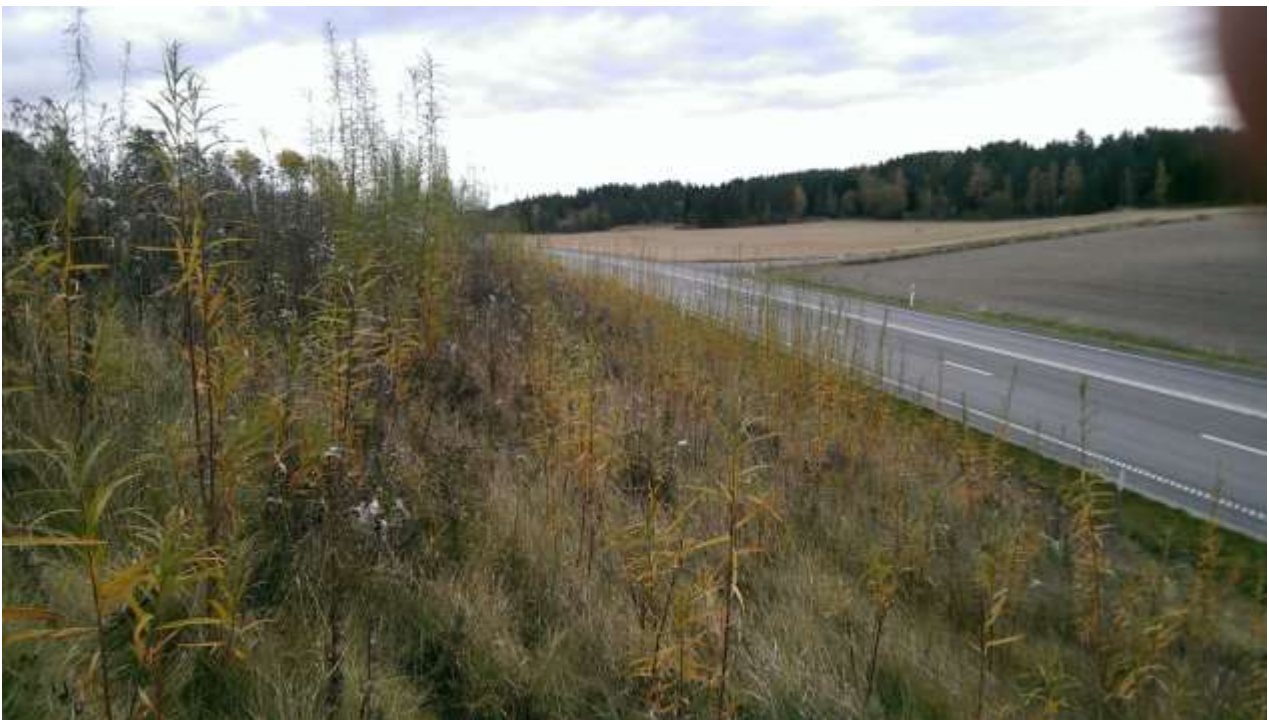
Figur 39. Vallens östra del. Korgviden med längder närmast kamera på 1,5 till 2 m. Vy mot öster.

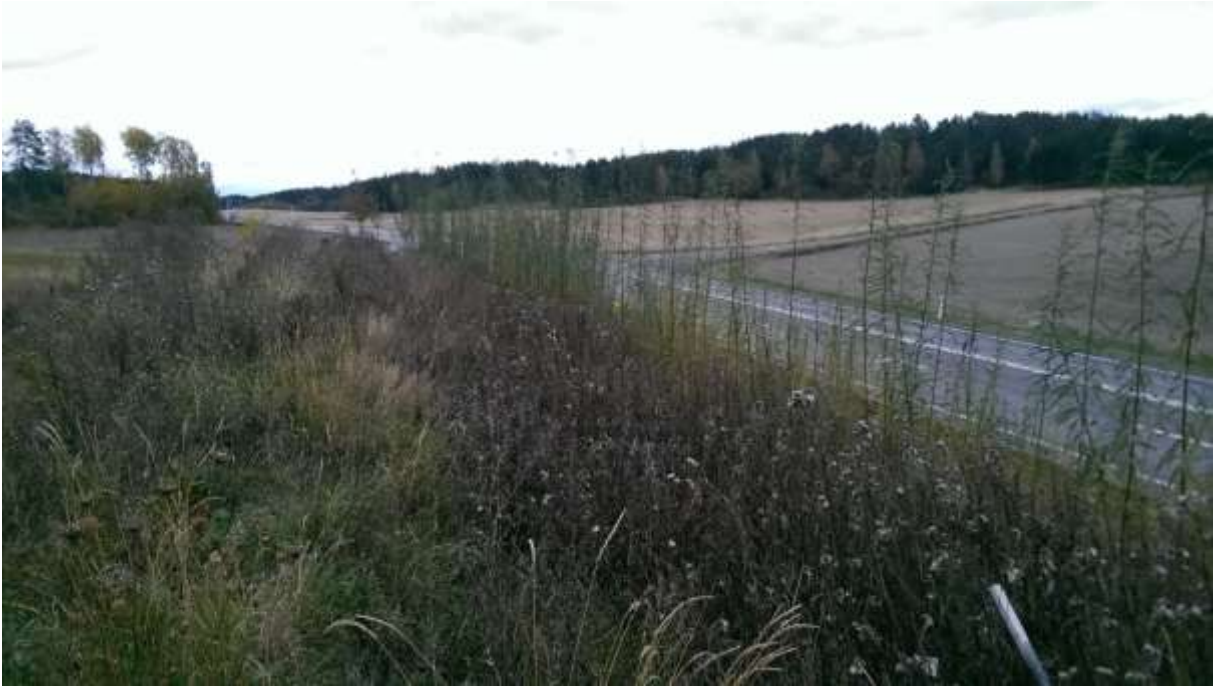
Figur 40. Vallens krön i dess östra del. Korgviden med längder mellan 2 och 3,5 meter. Tät vegetation av gräs och örter. Vy mot öster.

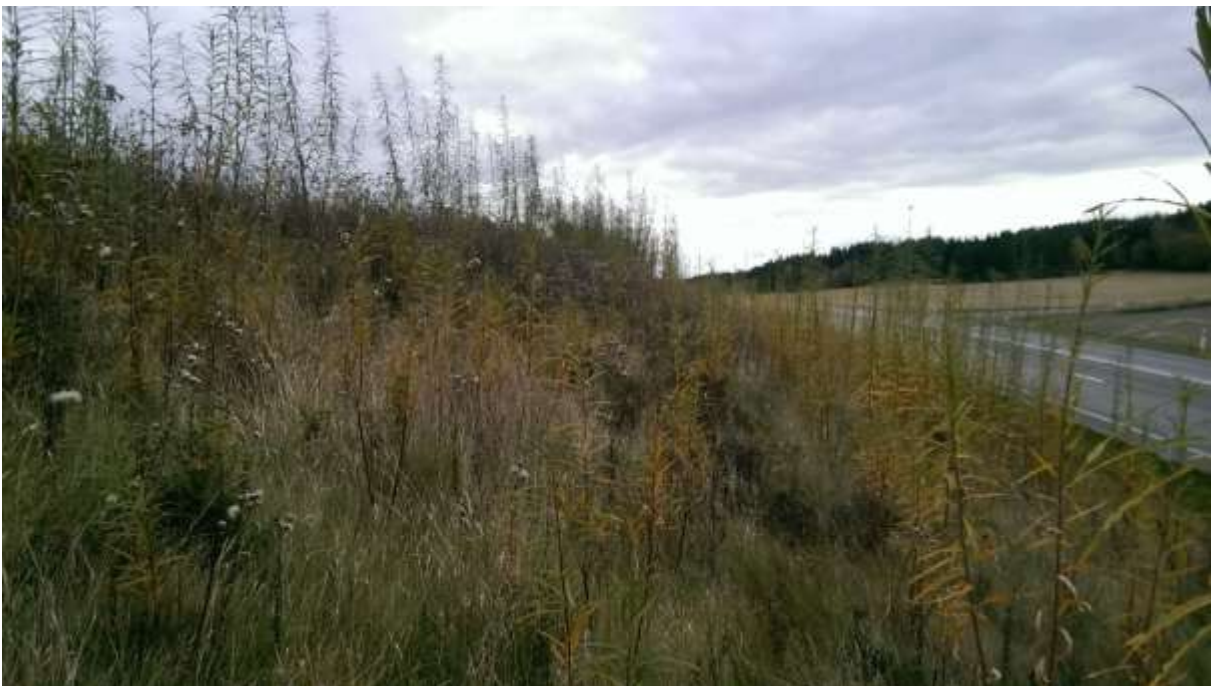
Figur 41. Vallens centrala del i oktober 2015. Tät gräsvegetation. Vy mot väster.

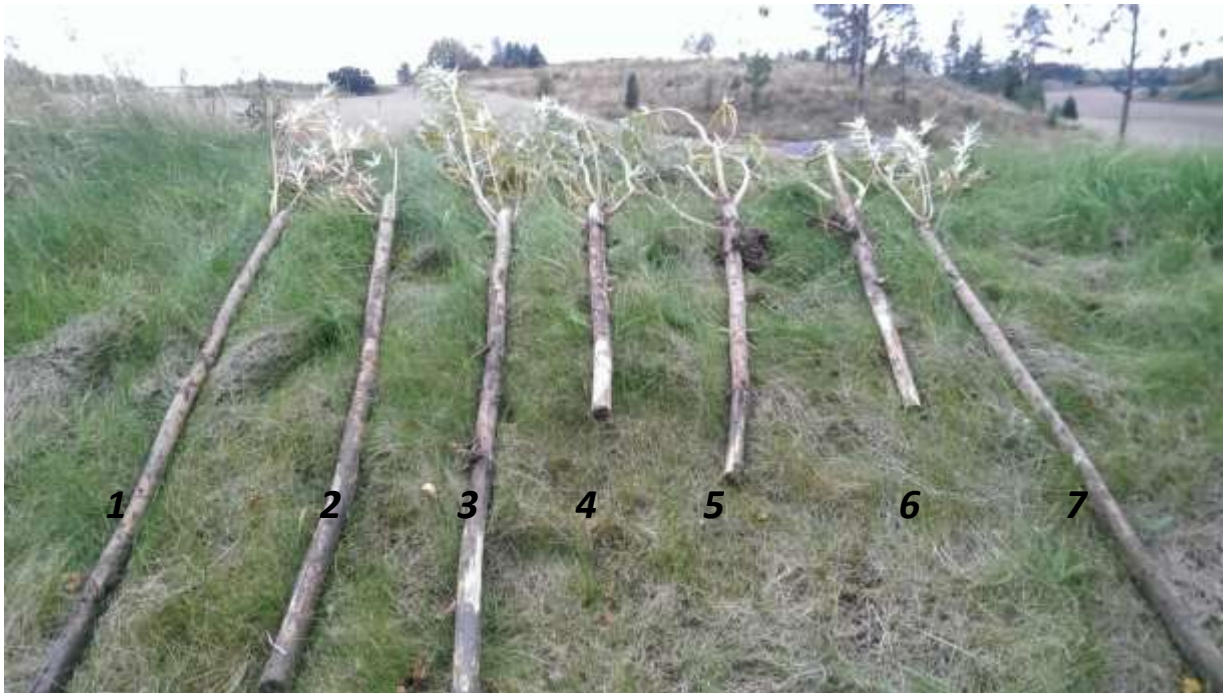
Stickling Nr enligt figur nedan	Total längd (cm)	Stickling, längd över mark (cm)	Skotten s längd (cm)	Antal skott	Stickling, tjocklek (mm) botten- topp	Rötter, Antal och (antal/m)
1 (vänster om provyta 1)	185	15	50-120	3	35-40	50 (29)
2 (vänster om provyta 1)	164	24	37-137	7	37-48	44 (31)
3 (i provyta 2)	172	18	50-310	6	40	42 (27))
4 (i provyta 2)	112	11	130-320	4	40	21 (21)
5 (vänster om provyta 2)	119	15	118-354	5	40	48 (46)
6 (vänster om provyta 2)	101	16	70-336	5	35-43	35 (41)
7 (höger om provyta 2)	175	114	91-205	4	40-52	98 (161)

Figur 42. Utdragna sticklingar (numrering samma som i Tabell 4).

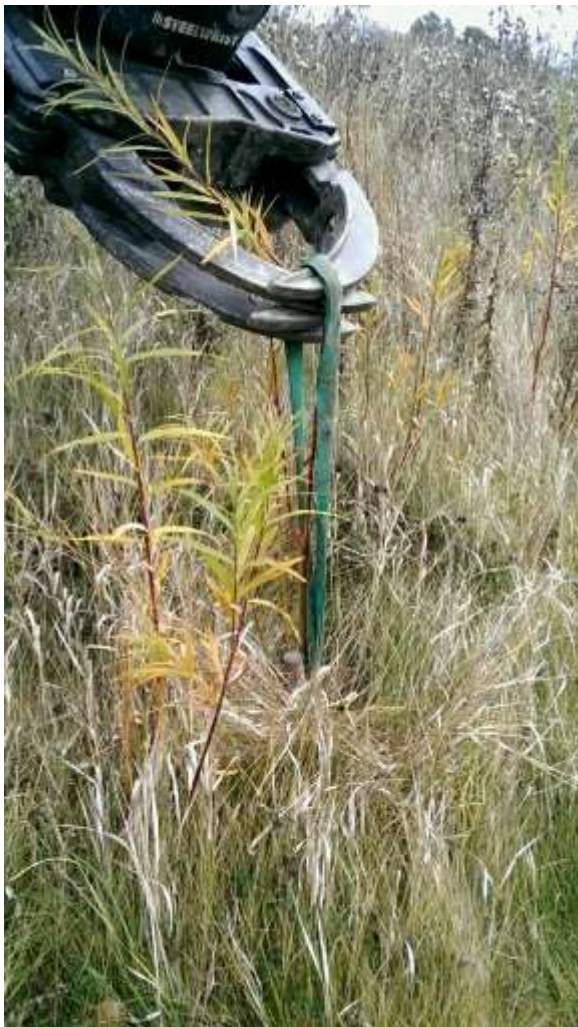
Figur 43. Utdragning av stickling.

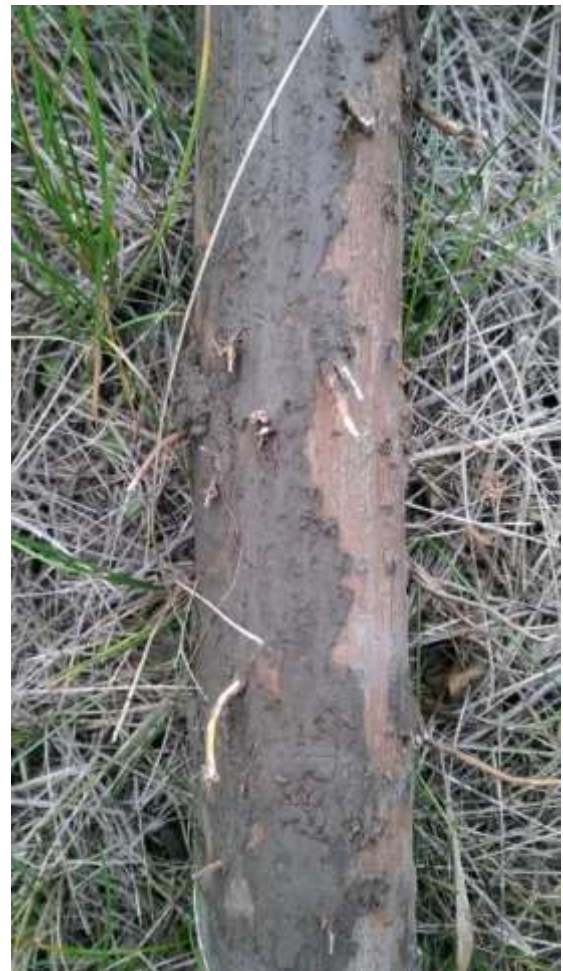
Figur 44. Tunna rötter längs stickling (observera att de har slitits av under utdragningen).

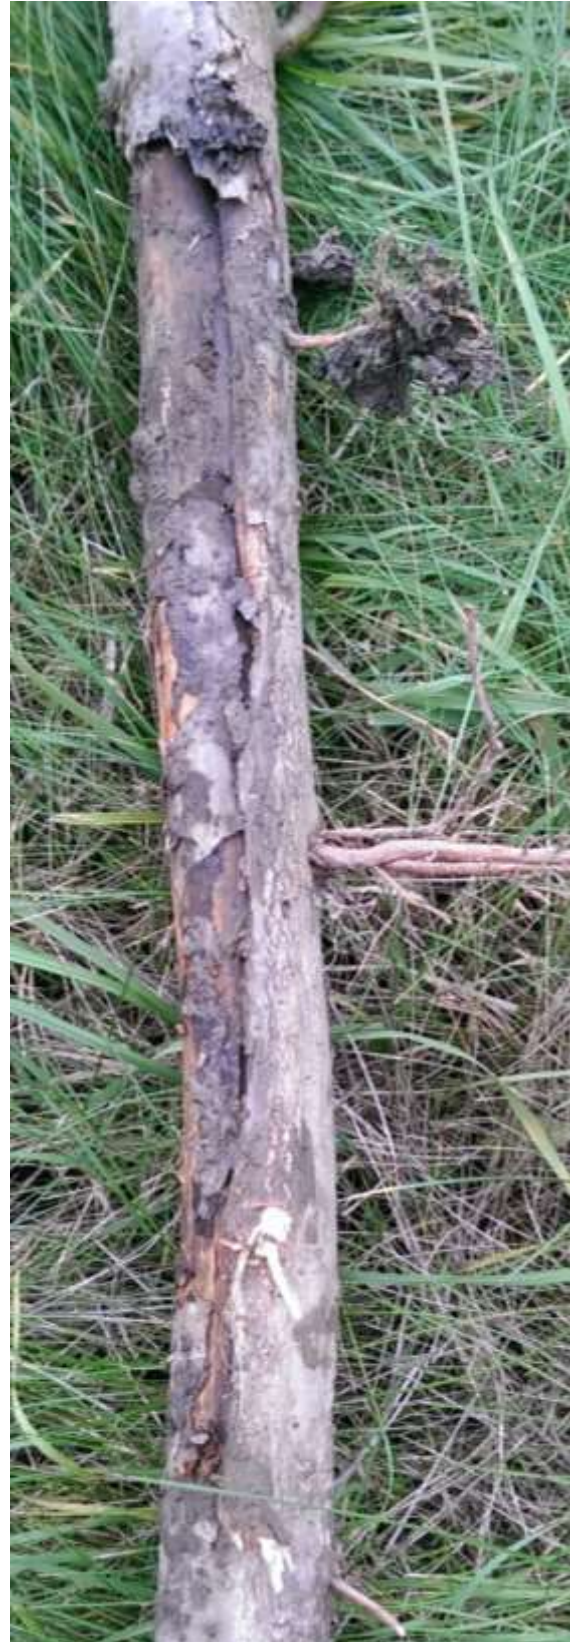
Figur 46. Avsaknad av rötter längs del där barken skadats under installationen (till vänster)

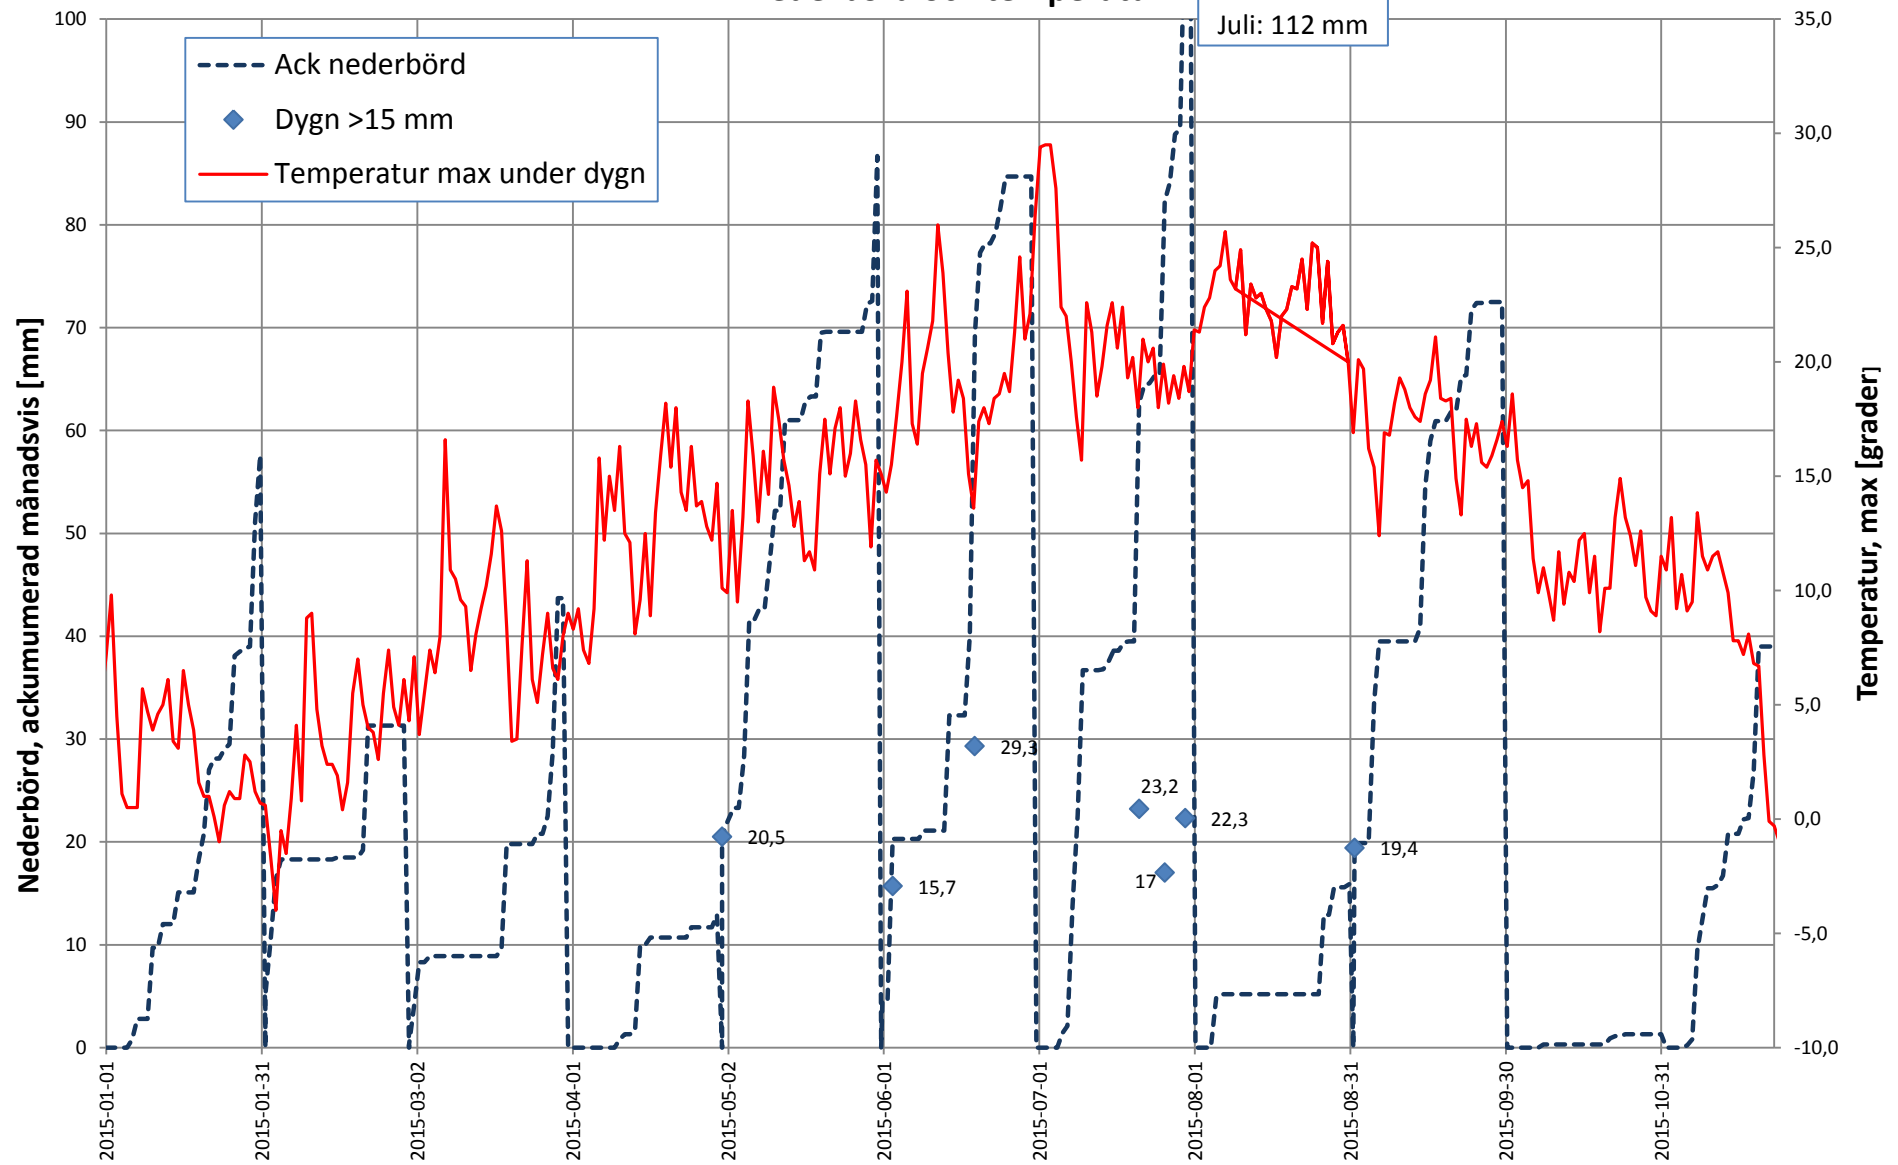
SMHI station Söderköping 2015

Nederbörd och temperatur

2015 avvek nederbörden under många månader de normala och båda större och mindre mängder än normalt uppmättes. Juli den månad med störst nederbördsmängd; 111,6 mm. Även maj, juni och september var nederbördsrika medan däremot april, augusti och oktober var nederbördsfattiga. I augusti kom endast 15,9 mm jämfört med normalvärdet 63,1 och i oktober endast 1,3 mm jämfört med normalvärdet 49,1 mm. Under 2015 översteg dygnsnederbörden 20 mm vid fyra tillfällen och vid ytterligare två tillfällen 15 mm. Alla dessa tillfällen inträffade under perioden 2015-05-01 till 2015-07-30.

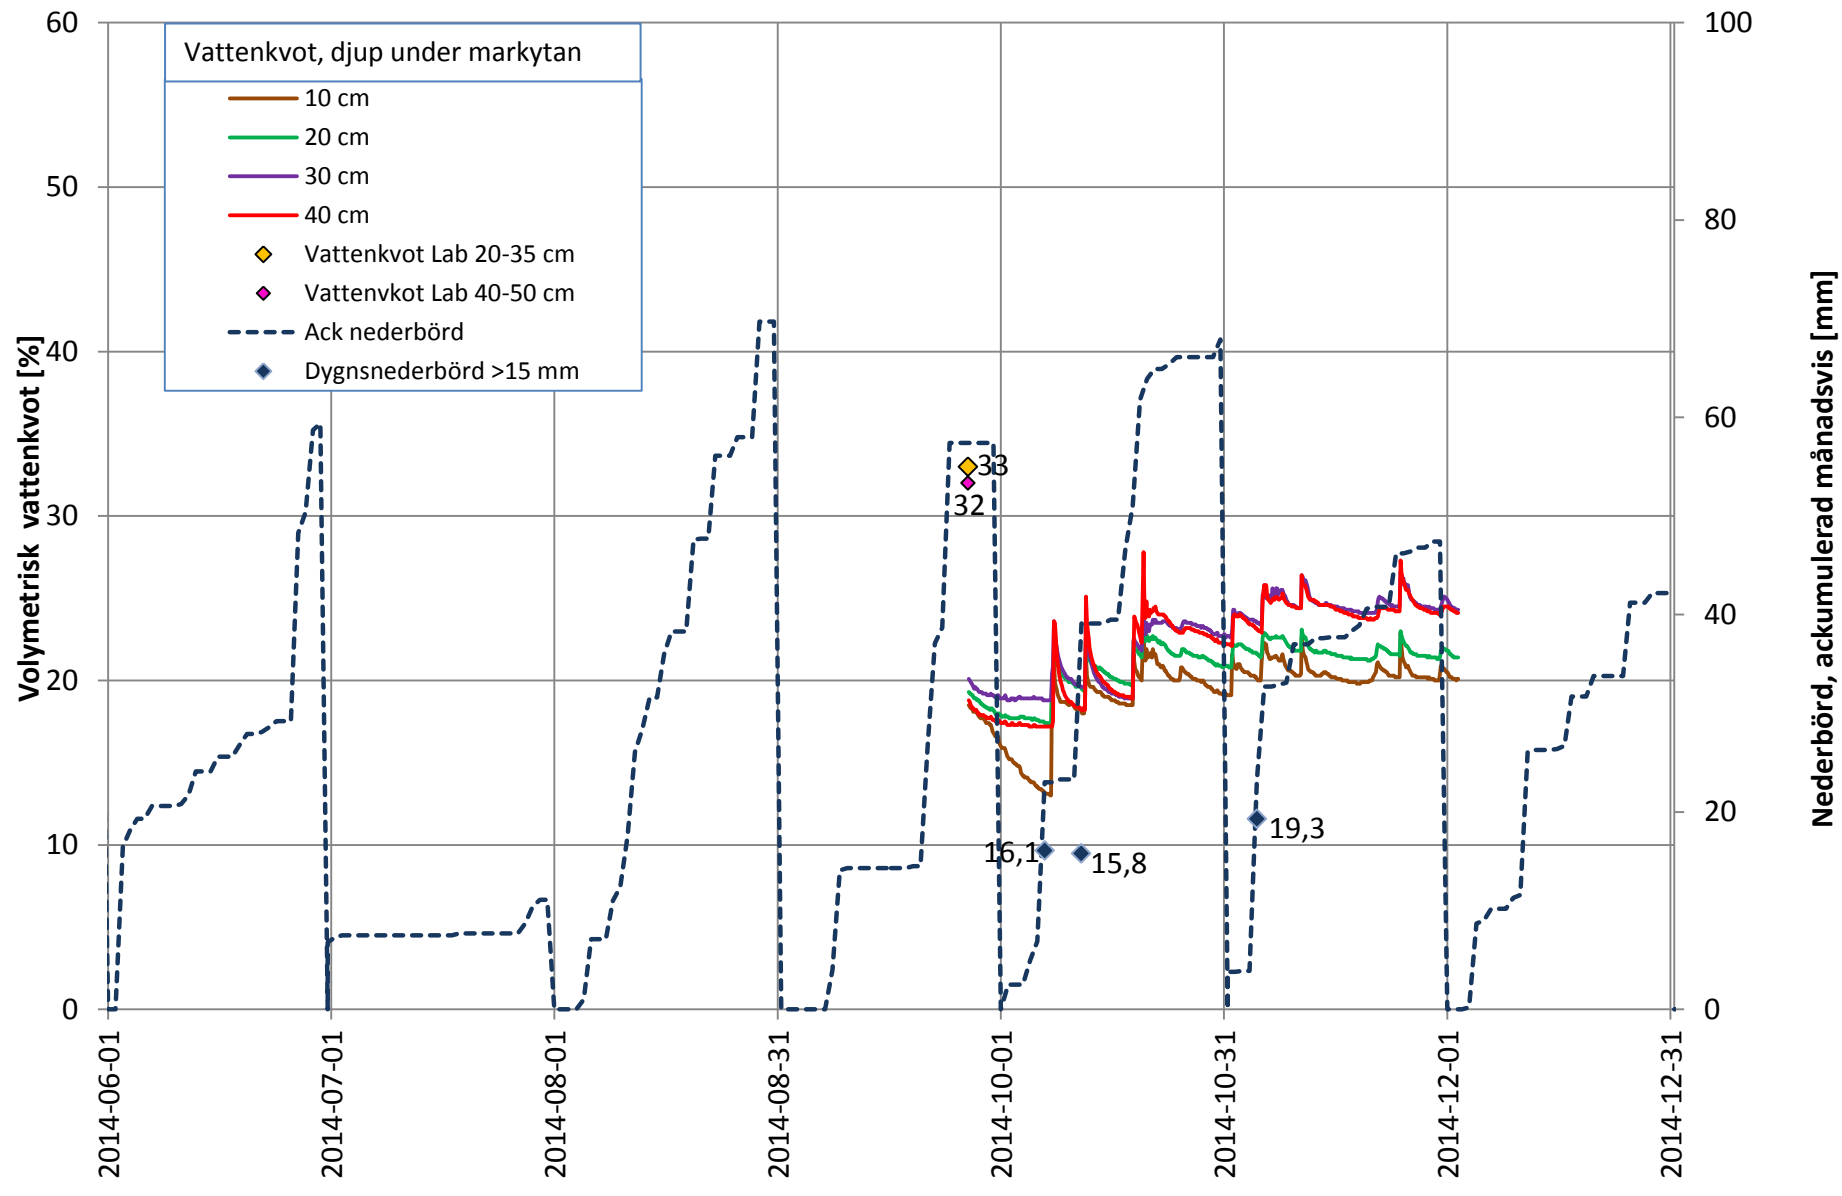
Volymetrisk vattenkvot och nederbörd, nedre ytan 2014

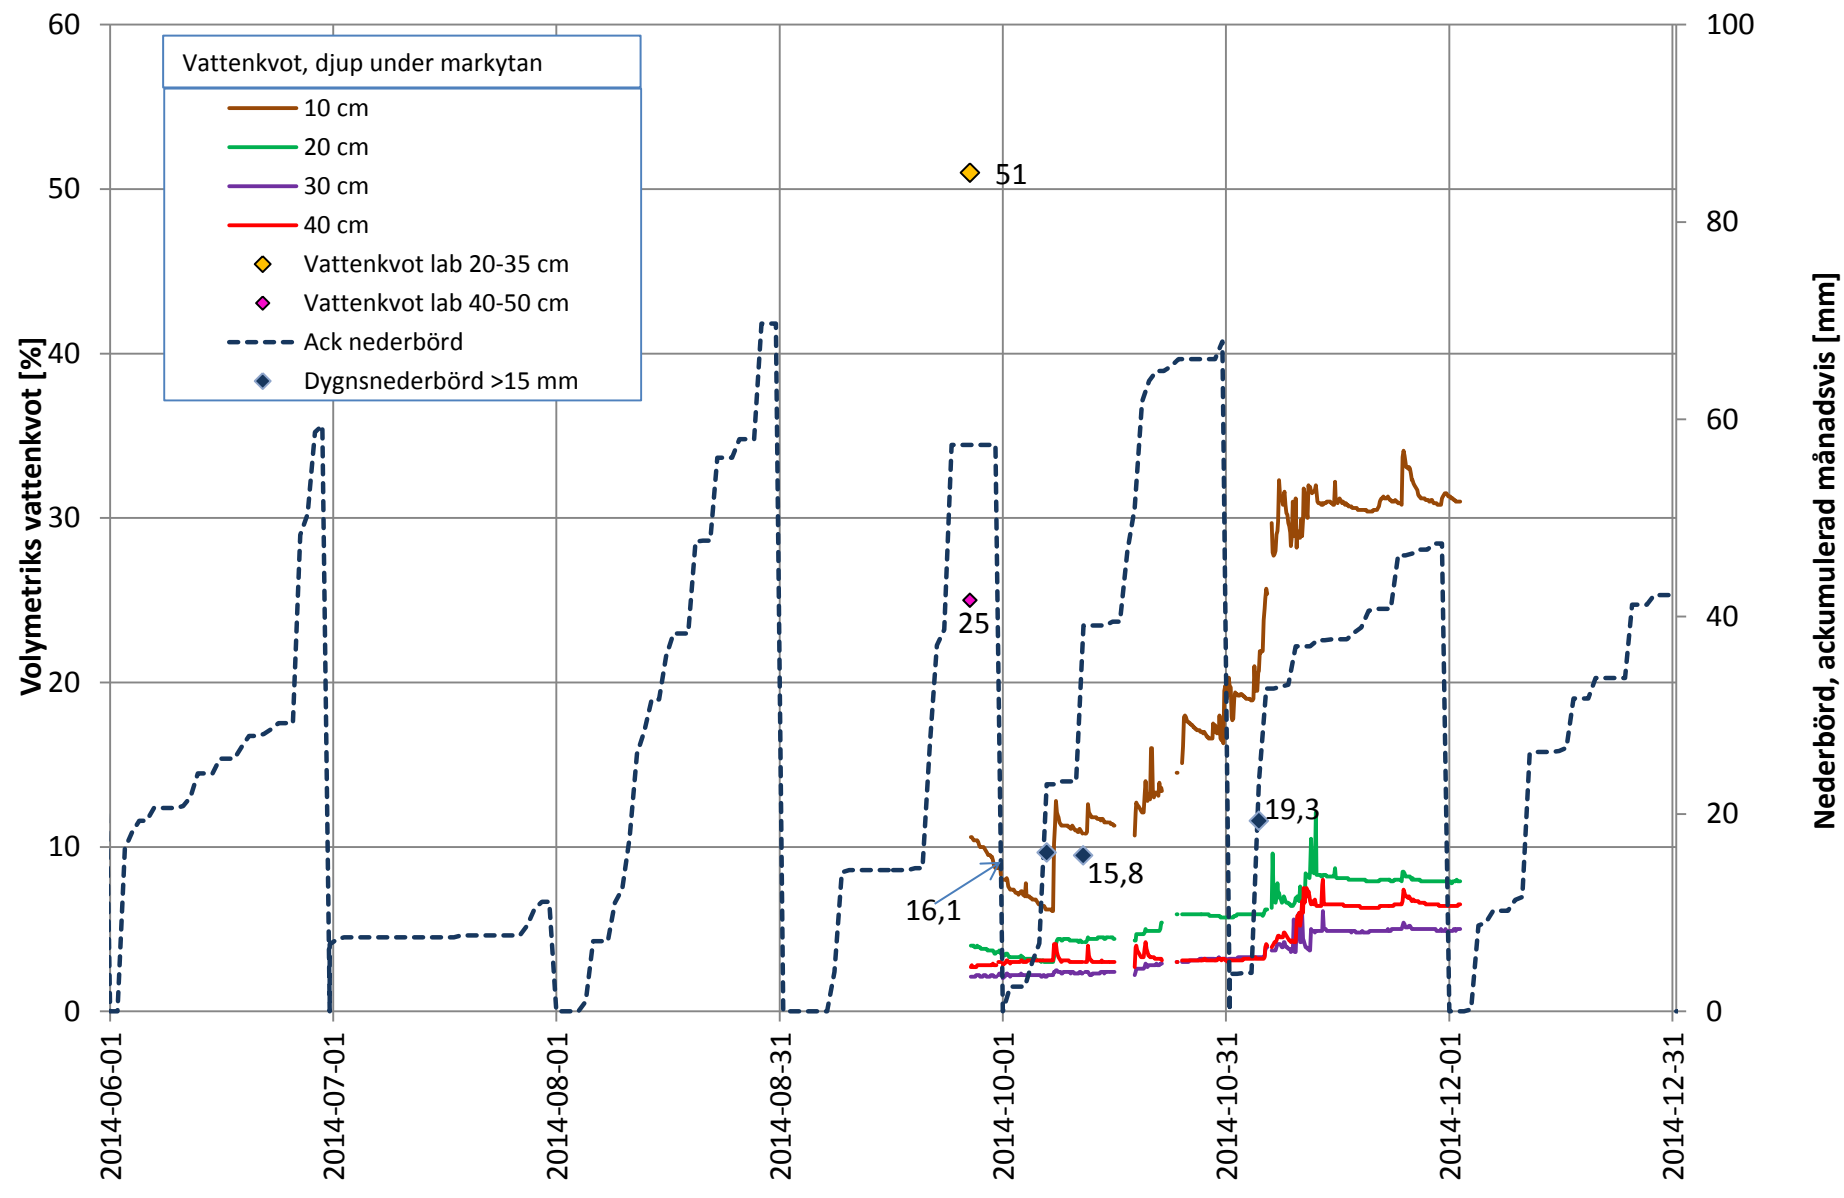
Volymetrisk vattenkvot och nederbörd, övre ytan 2014

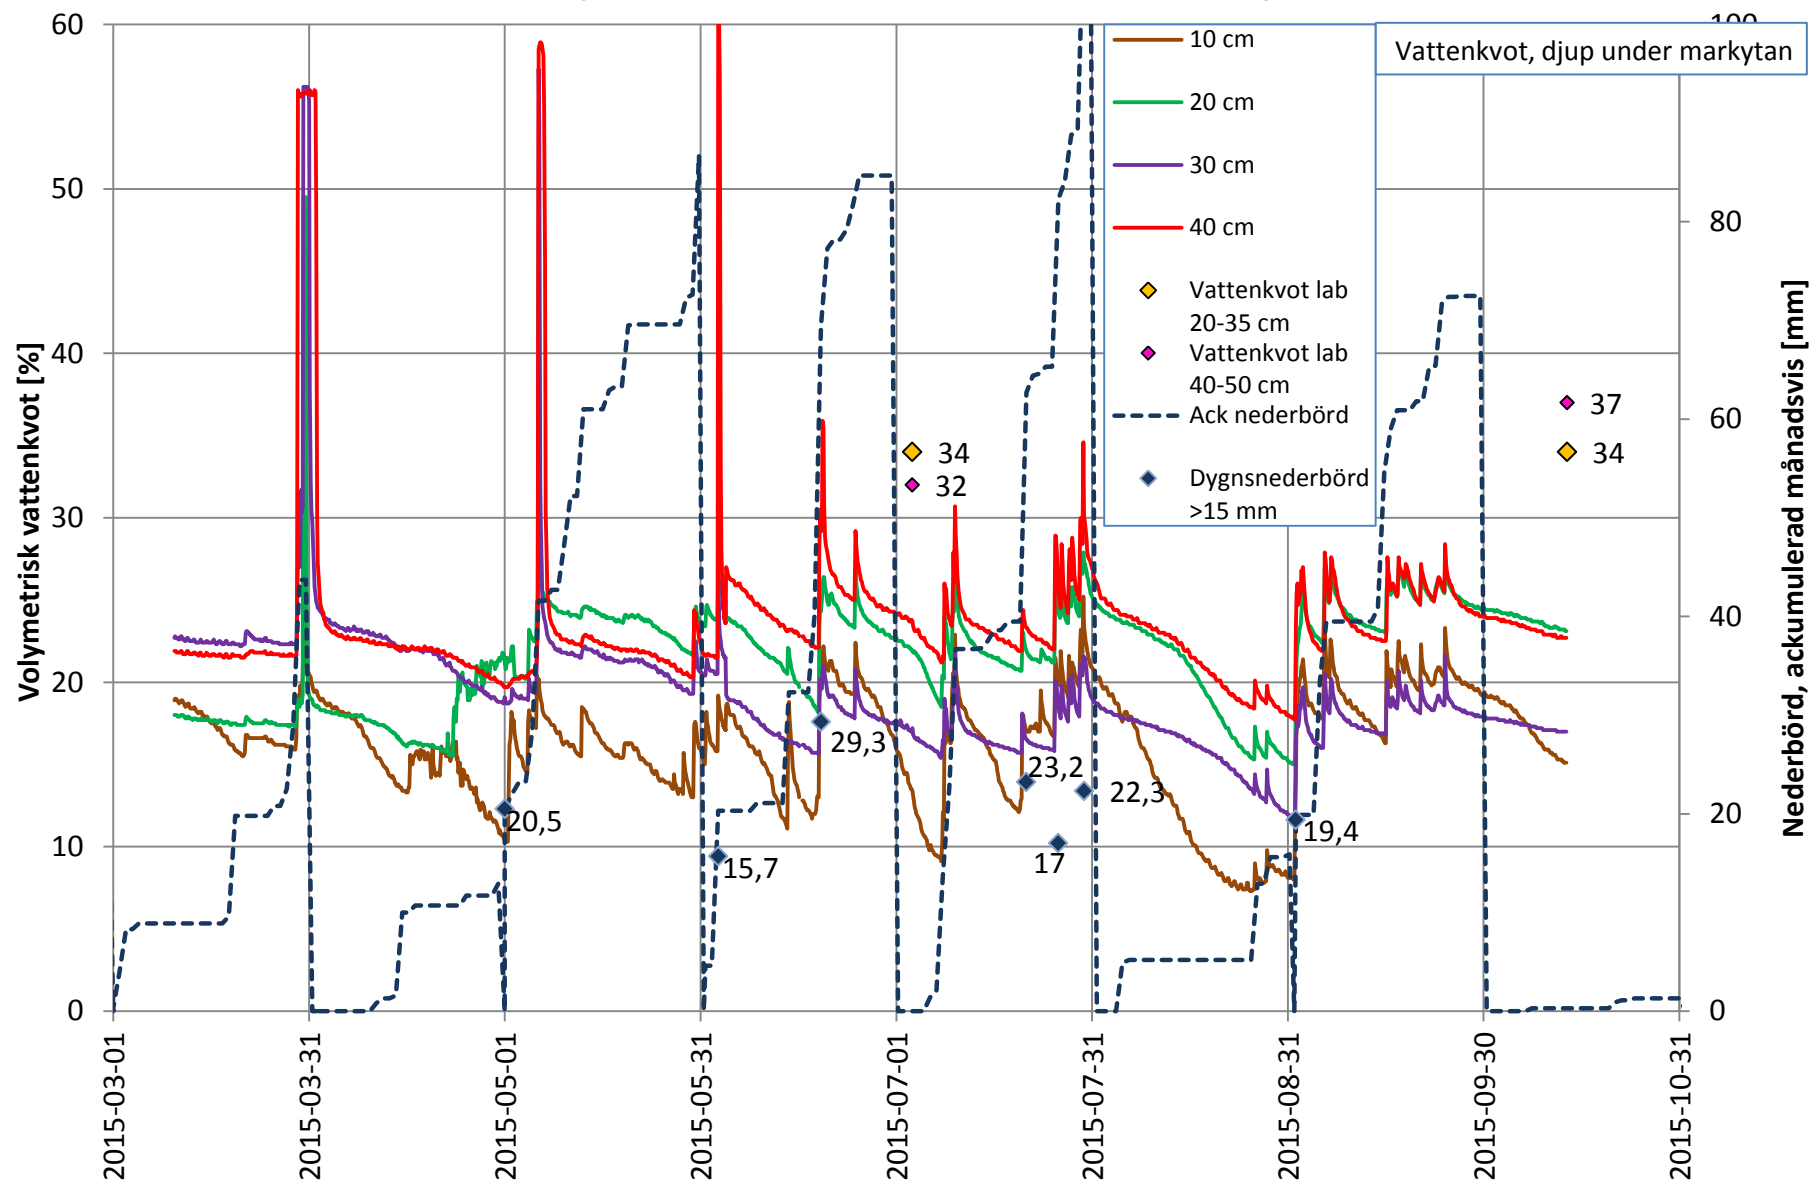
Volymetrisk vattenkvot och nederbörd, nedre ytan 2015

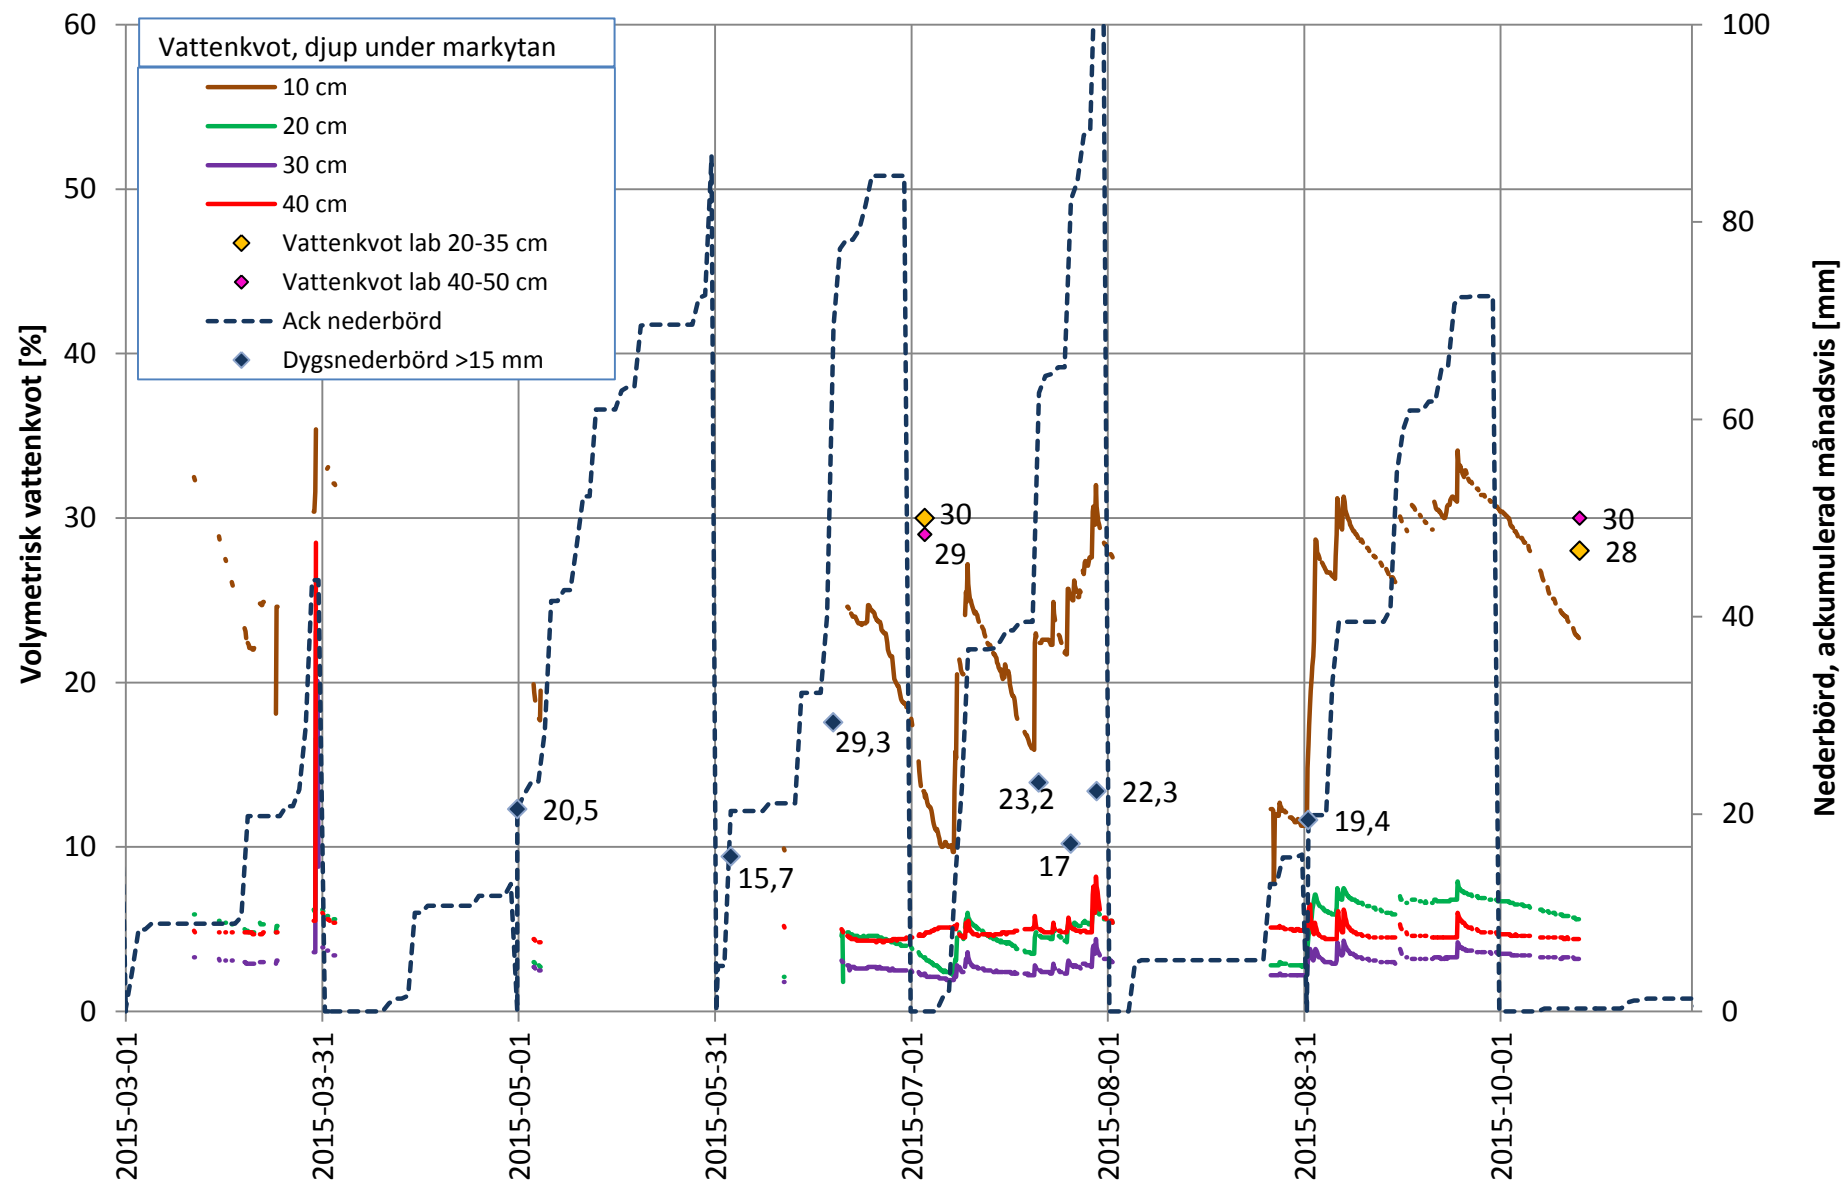
Volymetrisk vattenkvot och nederbörd, övre ytan 2015
