# Hur orienterar personer som är blinda längs ett kontinuerligt ledstråk?

Slutrapport  
Agneta Ståhl, Lunds Tekniska Högskola  
Mai Almén, Hinderfri Design AB

Utgivningsdatum: 2007-10

Utgivare: Vägverket Region Skåne

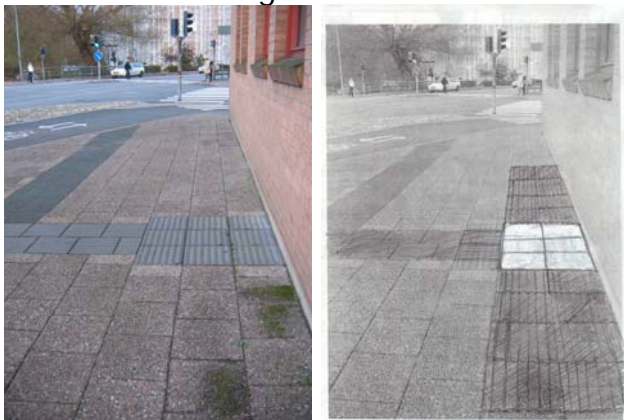
**Transverse sinus slabs** 70 cm wide were generally difficult to identify. Transverse slabs must be identified in order to change directions and must subsequently form a guidance surface (now a longitudinal one) once you have changed directions. Widening them up to 100 cm is not a good solution, since previous studies have shown that 100 cm is too wide for a guidance surface (Ståhl et al. 2004). At present it is not possible to make *recommendations* for how to solve this problem, but a number of suggestions for solutions are sketched below on the basis of the existing experiences. One solution, which might facilitate orientation along the wall of a building/a wall/a hedge/vegetation, is to lay longitudinal sinus slabs, 70 cm wide and 100-150 cm deep, on either side of a smooth decision surface, approximately 90 x 90 cm. A ca 70 cm wide guidance surface with longitudinal sinus slabs is laid at right angles to the decision surface; see Picture 1. Another possible solution is to complement with slabs with flat-topped domes about 70 cm deep, which might facilitate orientation along the pavement edge. The two solutions sketched above have, however, not been tested, which is necessary before implementing these solutions on a larger scale.

Picture 1 Suggestion for a potential solution: a decision surface in combination with a longitudinal sinus slab as a guidance surface (on the right)

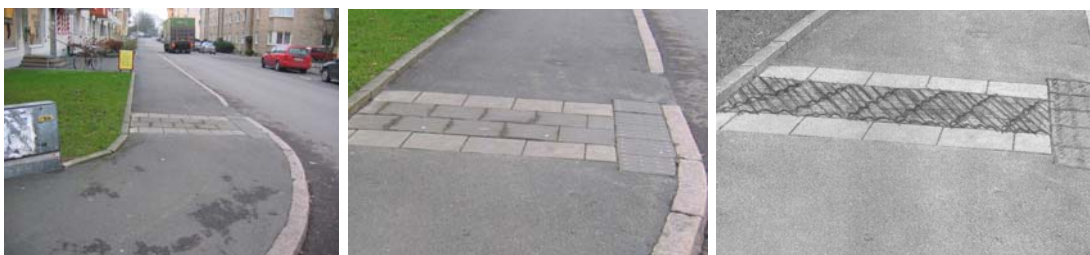
Picture 2 Suggestion for diagonally laid sinus slabs as guidance and/or direction indicator (right picture)

A third solution that would be interesting to test is diagonally laid sinus slabs for guidance out towards a pavement edge; see Picture 2. There were very good experiences from Route 3 of the possibility of identifying sinus slabs when these are met diagonally with the cane. This is another solution that must be tested before implementing it on a larger scale.

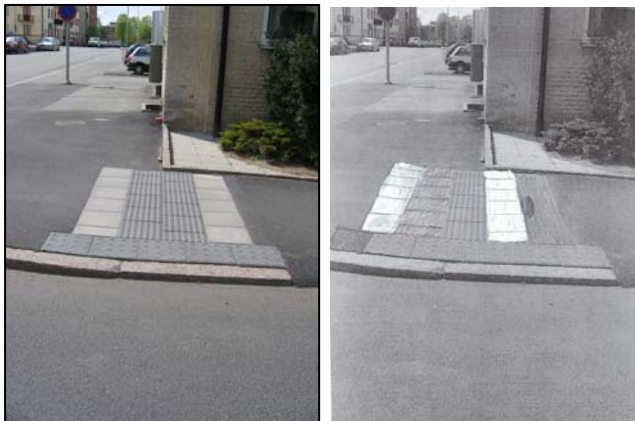
When sinus slabs are intended to form a logical continuation of a natural guidance surface, they have to be laid in the direction of the walk, not be **indented** as is the case at a number of points along Routes 1 and 2. In the case below, it is *recommended* that the sinus slabs should be moved one row to the left, according to Picture 3. How much the slabs should be moved, and in which direction, will be dependent on the place in question.

Picture 3 *Suggestion for placing sinus slabs as a logical continuation of a natural guidance surface (right picture)*

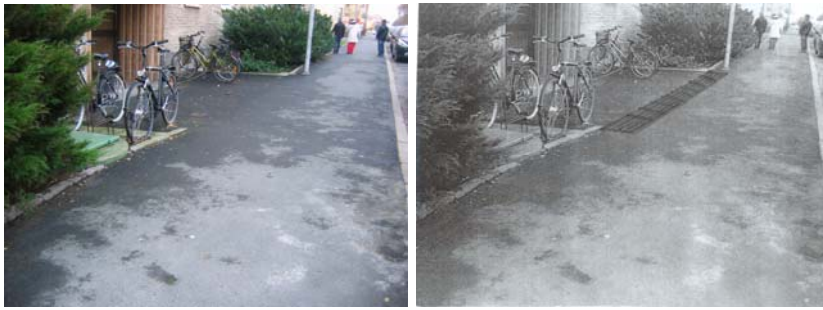
It was difficult to maintain the direction past all the entrances of buildings along Routes 1 and 2. Here it is *recommended* that the entrances should be equipped with longitudinal sinus slabs approximately 35-40 cm wide over the entire surface/gap; see Picture 4. This solutions has not been tested either, which is necessary before implementing it on a larger scale.

Picture 4 Suggestion for potential solution at entrance (right picture), longitudinal sinus slabs, width 35-40 cm. (Please observe that the pole at the end of the guidance surface must be removed).

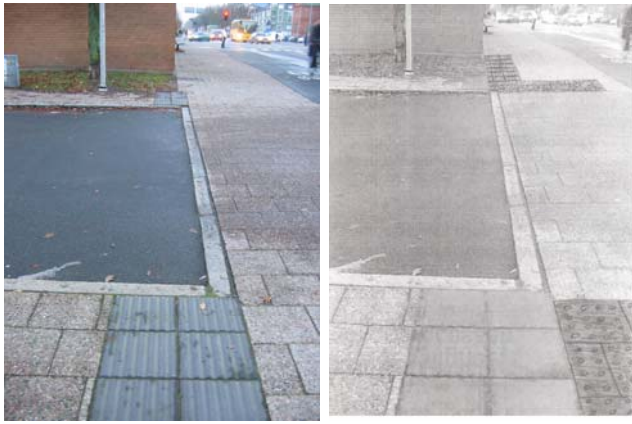
Edges as guidance surfaces are good if they are sufficiently high. The edges should be made more visible at the relevant points along Route 1. They must be at least 4 cm high in order to be identified as guidance surfaces. Consequently, it is *recommended* that the edges at the relevant points should be raised up to 4 cm. At a raised pedestrian passage (see Picture 5) the information that you are about to cross a roadway surface should be reinforced. Therefore it is *recommended* that an approximately 100 cm deep surface of cupola slabs/warning surface should be laid in the footpath surface.

Picture 5 Suggestion for placing slabs with flat-topped domes as a warning at a raised pedestrian passage (right picture). Note that the sinus slabs have also been moved two rows laterally, according to the principle in Figure 3.

Note that this surface should contain a smooth surface 90-100 cm wide, so that people using transport aids can find their way. This smooth surface should be laid as far away from the guidance surface/edge as possible, in this particular case next to the bicycle path. This solution has been tested, and the preliminary results are positive (Jansson et al., in manuscript).

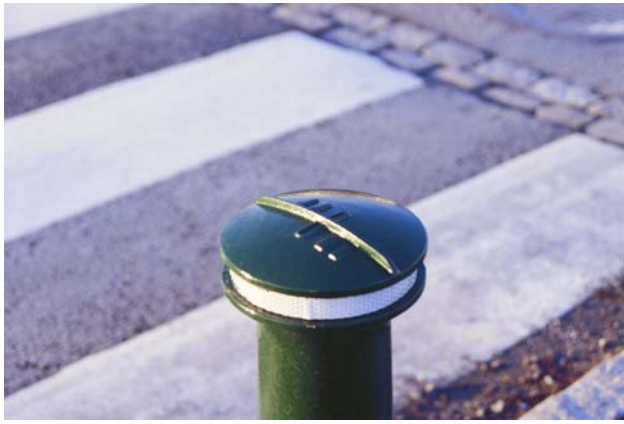
**Poles as well as bollards with push-button boxes and/or direction indicator** must be placed in direct contact with the guidance surface. The pole and push-button box were not found at the zebra crossing regulated by signals. Therefore, it is *recommended*, first of all, that the guidance surface consisting of two longitudinal sinus slabs should be moved so that it will lead to the left edge of the zebra crossing, i.e. as far away as possible from the bevelled edge for people with impaired mobility and bicyclists. Secondly, it is also *recommended* that the area should be equipped with two push-button boxes, one of which should be placed on a pole in direct contact with the left of the guidance surface. The vertically placed map on the side of the push-button box is very difficult to interpret, since you both have to change the picture so that it becomes horizontal and to "twist" the map sideways. It is *recommended* that the map should be designed like the one on the bollard (see Picture 6) so that it can be felt horizontally in the hand and give the information in the walking direction.

*Picture 6 Bollard with map designed so it can be felt horizontally*

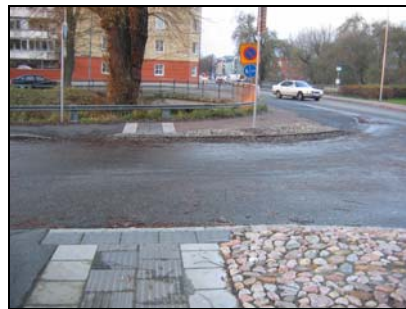
Foto 7

**Kullerstensytor** i direkt anslutning till kupol- och sinusytor förvirrade identifiering av ledytorna och varningsytorna, Foto 7, 18 och 19. Konstgjorda ledytor och varningsytor måste enligt BFS 2003:19, HIN1 omges av material med avvikande struktur. Därför **rekommenderas** att de aktuella sinusytorna omges av minst 60 cm slät yta.

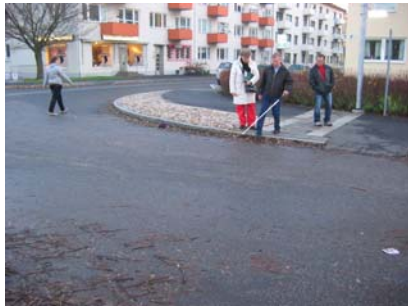
Foto 40

I testen var emellertid den vanligaste gångriktningen att testpersonerna kom från 2 rader längsgående sinusplatta mot en rad kupolplatta längs med trottoarkant, Foto 40. Detta sätt att möta kupolplatta förekommer också på samtliga 3 stråk. Observationerna visade att i en övervägande majoritet av dessa fall identifierade

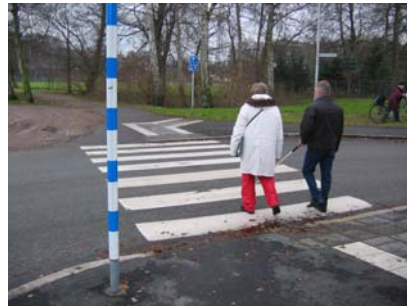
Foto 41

testpersonerna inte kupolplattan vare sig med käpp eller fot, Foto 41. I intervjuerna svarade testpersonerna att det var svårt eller mycket svårt att hitta dessa kupolplattor.

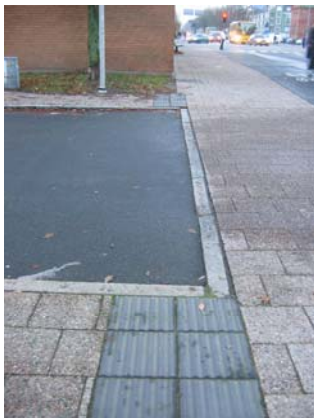
Foto 46

testpersonerna från 2 rader längsgående sinusplattor rakt mot en tvärgående kant och mötte gatan i en spetsig vinkel, Foto 45 och 46. I det andra fallet möter sinusplattan gatan i en rät vinkel, Foto 47. Som fotona visar är sinusplattorna i båda fallen lagda så att de möter körbanan och ligger således inte i den naturliga gångriktningen i trottoaren när man går på sinusplattorna.

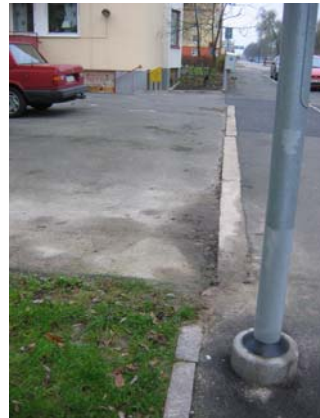
Foto 47

Observationerna visade att testpersonerna i båda fallen hade svårt att veta var man skulle fortsätta och hamnade på körbanan i stället för på trottoaren. Vidare hade flertalet testpersoner större svårigheter att identifiera den tvärgående trottoarkanten vid den spetsiga vinkeln, Foto 45. Testpersonerna kommenterade också att platsen med den spetsiga vinkeln var komplicerad. Observationerna visade också att testpersonerna hade vissa problem med att hålla riktningen över den upphöjda gångpassagen eftersom kanten var lägre än rekommenderade 4 cm, Foto 46. Intervjuerna visade även att testpersonerna upplevde ytorna som ett glapp i det kontinuerliga ledstråket.

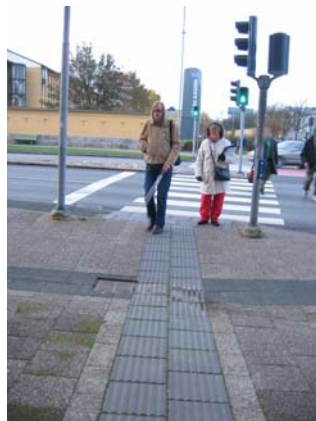
tryckknappslåda finns vid tre platser längs stråk 1 och 2. Vid två av dessa är placeringen före övergång av gata och vid en efter övergång. Observationerna visade att placeringen av stolpen med tryckknappslådan före övergång vid Södra Boulevarden stod för långt från ledytan med sinusplattor, Foto 49 och 50. Då testpersonerna följde ledytan fram till kant missade man stolpen, då man följde ljudet missade man både kupolplatta och kant eftersom stolpen står omedelbart intill 0-kanten. På platsen där testpersonerna skulle korsa cykelbanan för att komma fram till det signalreglerade övergångsstället av Östra Boulevarden vid början av stråk 2, uppfattade observatörerna det som att testpersonerna följde ljudet från tryckknappslådan då man korsade cykelbanan, Foto 51. Testpersonerna kommenterade denna plats både genom att uttrycka en osäkerhet om hur man skulle ta ut riktning mot kupolplattor som varnade för cykelbanan och att fortsättningsvis veta riktning för att identifiera kant och kupolplatta. Man uttryckte också själva att man gick efter ljudet i tryckknappslådan.

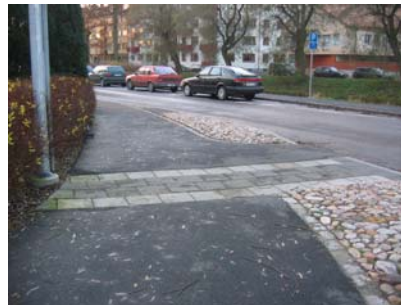
Foto 55

Observationerna visade att vid utformningar med två rader tvärgående sinusplattor där testpersonerna skulle ändra riktning, detekterade testpersonerna dessa bättre än då dessa plattor endast passerades, Foto 55. Ofta var det emellertid så att testpersonerna höll på att passera ytan innan man reagerade. Testpersonerna behövde sålunda information både via käpp och fötter för att detektera dessa ytor. Testpersonerna kommenterade själva också att de kände ytorna först med fötterna.

**Tvärgående sinusplattor** var genomgående svåra att identifiera med bredden 70 cm, Foto 55. Tvärgående sinusplattor ska kunna identifieras för att kunna **ändra gångriktning** och sedan utgöra **ledyta** (nu längsgående) när man har ändrat riktning. En breddning upp till ca 100 cm är ingen bra lösning, då 100 cm är för brett som ledyta enligt tidigare studier (Ståhl, et al 2004). Klara **rekommendationer** om hur problemet ska lösas är i nuläget inte möjliga att ge, men utifrån de erfarenheter som finns skisseras nedan ett antal förslag till lösningar. En lösning, som skulle kunna underlätta då man orienterar längs husvägg/mur/häck/plantering är att lägga **längsgående** sinusplattor med en bredd av ca 70 cm och ett djup motsvarande 100 - 150 cm på båda sidor om en slät valyta ca 90 x 90 cm stor. Vinkelrät mot valytan läggs en ca 70 cm bred ledyta med **längsgående** sinusplattor, Figur 3. En annan möjlig lösning är att komplettera med kupolplattor med djupet ca 70 cm som skulle kunna underlätta då man orienterar längs trottoarkanten. De två skisserade lösningarna ovan är dock inte testade, vilket måste göras innan lösningarna implementeras i större skala.

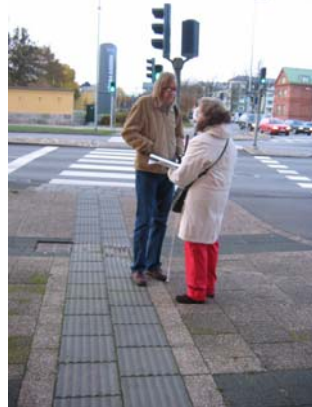
Foto 58

Två rader längsgående sinusplattor förekommer på samtliga tre stråk. På stråk 1 och 2 är sinusplattorna omgivna av antingen 1 rad släta plattor, Foto 57 eller plattor med frilagd ballast, Foto 58. I det första fallet förekommer asfalt som gångyta intill. Enligt observatörernas bedömning hade testpersonerna förhållandevis lätt att detektera och följa sinusplattorna då de var omgivna av släta plattor. Observationerna visade att vissa utformningsdetaljer som kullerstensytor är

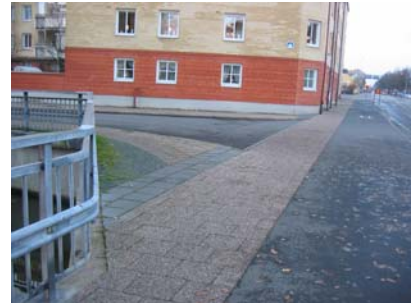
Foto 59

Sinusytor som är omgivna av plattor med frilagd ballast var däremot mycket svåra att både detektera och följa, likaså då sinusplattorna var omgivna av smågatsten som det var vid en plats längs stråk 1, Foto 59. Känslan i handen från käppens rörelse är inte tillräckligt olik för att kunna skilja de olika ytorna åt. Orsaken är den skrovliga yta som plattor med frilagd ballast har. Konsekvensen blir att personerna tappar riktningen och/eller passerar den yta som var avsikten att detektera.

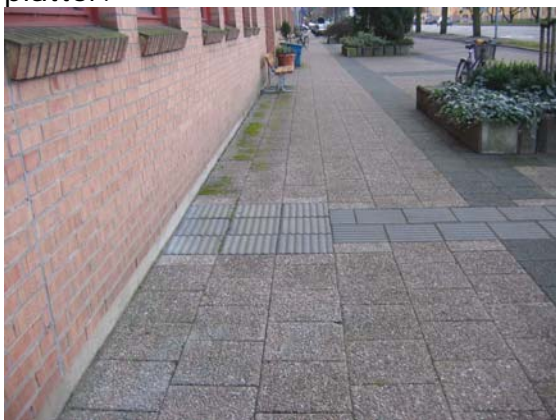
Foto 60

Vid en plats som passerades vid både stråk 1 och stråk 2 finns en yta bestående av tre gånger tre rader sinusplattor som är tänkt som valyta vid förflyttning längs naturlig ledyta i form av husvägg, Foto 60. Observationerna visade att denna yta var svår att detektera både som tvärgående och längsgående sinusplattor för testpersonerna även om det normalt var lättare för personerna att detektera längsgående sinusplattor. Orsaken till svårigheterna just på denna plats var sannolikt att ytan är omgiven av plattor med frilagd ballast. Testpersonerna själva kommenterade att de, då plattorna var tvärgående, identifierade husvägg och inte plattor.

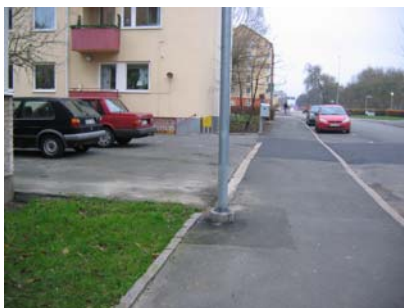
Foto 64

Den deltagande observationen visade att flertalet testpersoner trots allt kunde följa den låga kanten mot uppställningsplatsen för bilar, men intervjun visade att testpersonerna kände sig otrygga och många angav att denna plats utgjorde ett glapp i ledstråket, Foto 64. Platsen vid stråk 2 var även svår att följa. Här är kanten också ungefär 2 cm men möjligheten att följa densamma försvårades ytterligare av att gatan svängde, Foto 65. Den normalhöga (10 – 12 cm) trottoarkanten vid stråk 3 var mycket lätt att följa för samtliga testpersoner både enligt observationerna och intervjun. Vid en plats är kantstenen nedsänkt då det är en bilinfart till en villatomt, Foto 66. Intressant var att samtliga testpersoner kommenterade att trottoaren

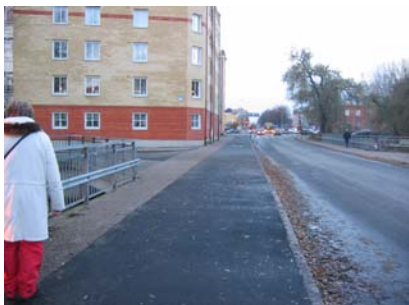
Stråk 1 och 2 innehåller räcken som naturlig ledyta. Räckena är olika utformade beroende på var de fanns. Räckets vid stråk 1, Foto 78, har i den del som svänger sin underkant ca 20 cm över marken. Observationerna visade att testpersonerna hade förhållandevis lätt att följa detta räcke. Däremot hade käppen lättare att fastna i den typ av räckena som har vertikala ribbor med korta avstånd till markytan, Foto 79 och 80.

**Railings** can function well as natural guidance surfaces if they are adequately designed. The railings along Routes 1 and 2 (both metal and wooden railings) were not optimally designed. The metal railings constantly cut into the stick during guidance, and the horizontal support of the wooden railing had been placed too high. It is *recommended* that all the railings should be designed with a horizontal support fairly close to the ground surface (lower edge ca 10 cm) that the cane can swing against in a natural way.

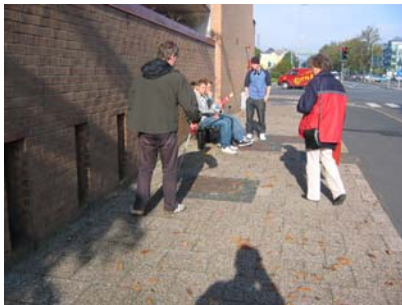
Foto 81

På samtliga stråk finns fasta föremål som kan fungera bra som riktmärken, men som, beroende på utformning och placering, också kan innebära hinder. Observationerna visade, Foto 81, hur bänkar utgjorde hinder för blinda personer när bänkarna används som avses, dvs att vila på. Ovetande om det slår den käppande personen till de sittande på benen, vilket blir en obehaglig situation för båda parter. Likaså utgjorde bänken i sig ett hinder om den inte är rätt utformad eller rätt placerad. Observationen visade att båda bänkarna längs de stråk vi studerade saknar tvärså på kortsidorna, vilket medförde att testpersonerna fick in käppen under bänken vilket i sin tur medförde att de gick på bänken med kroppen, Foto 82.

It is *recommended* that all benches should be equipped with a crossbar on either short side and on the back, so that they can be identified by the white stick in time.

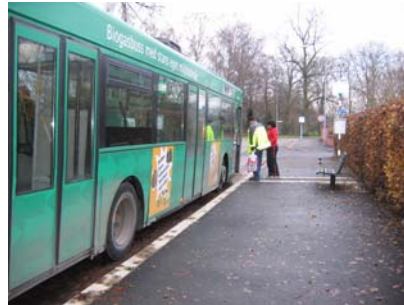
Foto 82

Detta kommenterades också tydligt av testpersonerna under observationen. Observationen klargjorde även att det är viktigt att bänken står intill den naturliga ledyta, som, i det här fallet, häcken utgör så att det inte blir något rum mellan ledyta och bänk, Foto 82.

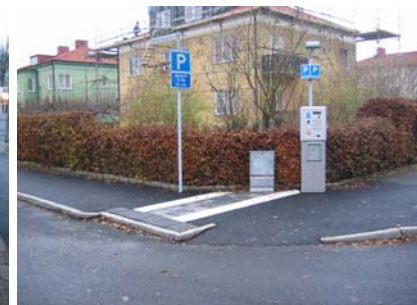
Observationerna visade att hushörn är tydliga riktmärken. Andra riktmärken som t ex balkongräcke, Foto 84, elskåp eller metalldörrar, Foto 85 vilka finns längs stråk 1, är även bra om de täcker tillräckligt lång yta så att de inte missas inom ett normalt käpputslag. Elskåp eller t ex parkeringsautomat utformade och placerade som på Foto 86 är för smala och missades lätt enligt observationerna.

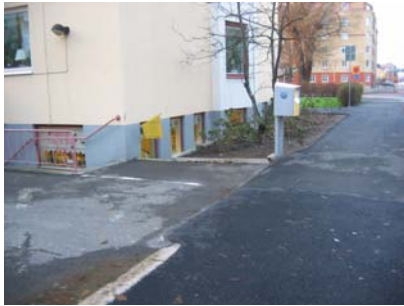
Foto 87

Vissa föremål som finns längs stråken var, enligt observationerna, enbart till hinder för testpersonerna. Brevlådan, Foto 87, som borde vara ett bra riktmärke, var ett

hinder på grund av att stolpen är placerad i bakkanten och denna är placerad i ledytans förlängning. Detta gjorde att testpersonerna gick rakt in i lådan med armen. Andra hinder var stolpar, t ex vägmärken, som står placerade rakt i gånglinjen. Foto 88 visar ett exempel där en stolpe utgör ett hinder när man leder sig utmed en mur.

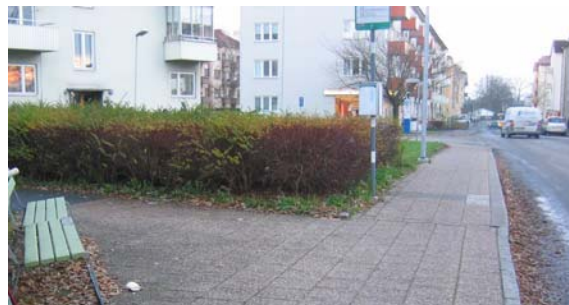
Öppna ytor förekommer både längs stråk 1 och stråk 2. Observationerna visade att en kortare öppen yta på ca 3 meter, Foto 89, var möjlig att hålla riktningen över och testpersonerna upplevde inte denna ytan som ett glapp enligt intervjuerna. Däremot är den öppna ytan längs stråk 2 både längre, ca 9 m, och var mer komplicerad att korsa, Foto 90.

Andra **öppna ytor** förbi parkeringsytan på stråk 1, Foto 87, gångväg till entréer på samma stråk, Foto 89, och den vidgade öppna ytan som leder in till bostadshus på stråk 2, Foto 90 var även svåra ytor att följa. Även dessa **rekommenderas** att förses med längsgående sinusplattor med bredden ca 35 -40 cm. Alternativt kan en vit vägmarkeringslinje i tre lager med bredderna 150 mm, 100 resp 50 mm målas som en längsgående markering över ytan/glappet, Foto 100. Dessa lösningar är inte heller testade, vilket måste göras innan implementering i större skala.

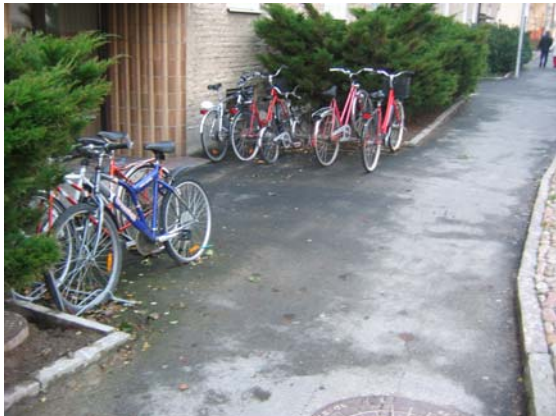
Foto 94

upphör. Vid den andra entrén fortsätter kantstenen en bit längs cykelparkeringsytan på ena sidan om entrén, Foto 91, 92 och 93. Detta innebär att avståndet mellan ledytorna, dvs mellan kantstoden blir längre vid första entrén än vid andra entrén. Observationerna visade att testpersonerna hade svårt att hålla riktningen vid första entrén där avståndet är längre, Foto 94, och höll riktningen bättre förbi den andra entrén, Foto 95.

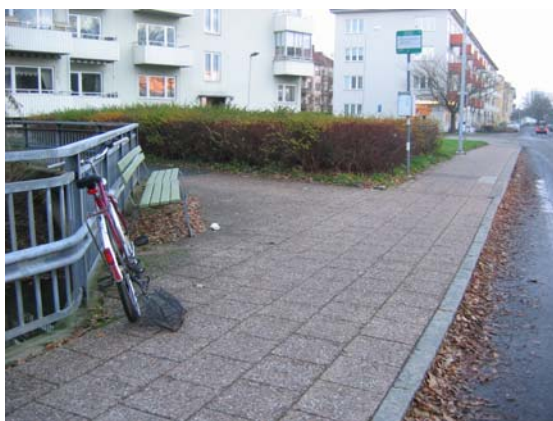
Foto 98

Busshållplats med taktill markering i gångytan och stolpe förekommer på stråk 2 och 3. Vid hållplatsen längs stråk 3 finns även en bänk, Foto 97. Observationerna visade att hållplatsen längs stråk 2 var mycket svår att identifiera, Foto 98. Detta beror sannolikt på att sinusplattorna dels är tvärgående, dels är omgivna av plattor med frilagd ballast. Hållplatsen längs stråk 3 identifierades av testpersonerna enligt observationerna. Det visade sig att det var bänken man identifierade primärt, sedan letade man efter ledytan och stolpen. Intervjuerna visade att testpersonerna generellt tyckte det var svårt att hitta de tvärgående sinusplattorna oavsett om de är omgivna av plattor med frilagd ballast eller släta plattor.
