Säkerhet i trafikplats typ ruter med överliggande cirkulation

Slutrapport

2014-11-28

Trafikverket
Skyltfonden

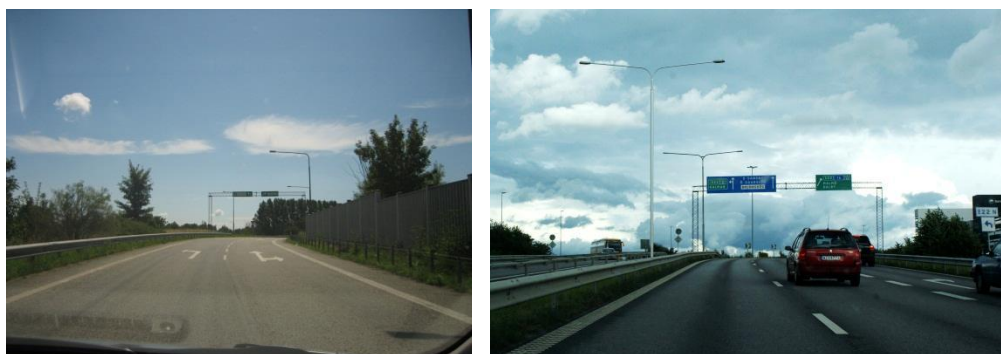
I analysen av olyckorna och utformningen har konstaterats att överliggande cirkulationsplatser har lika mycket gemensamt med andra trafikplatser som med vanliga cirkulationer. Trots det har man vid utformningen sannolikt sett dem mer som cirkulationer och inte uppmärksammat att sikten skymms av bl. a räcken och konstruktioner. Både räcken runt cirkulationen (på broarna) och längs ramperna kan skymma sikten, se Bild 1 och Figur 1.

Bild 1 Tillfarter till trafikplatser med överliggande cirkulation. Lindeborg (från Trelleborgsvägen) och Lund Norra (från sekundärväg)

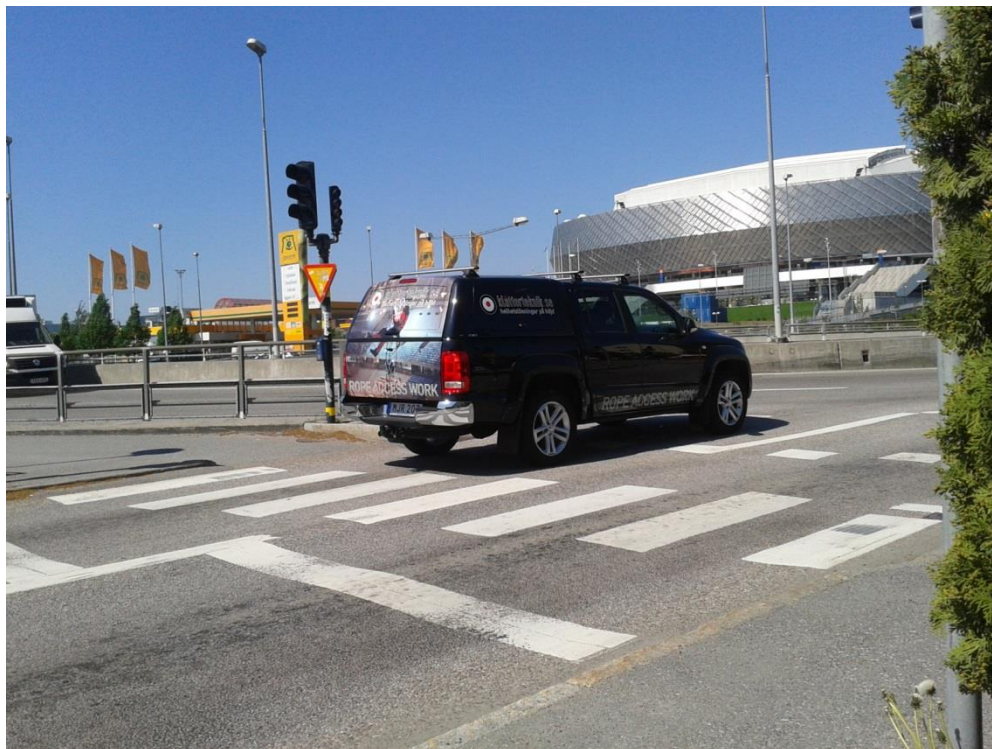
Bild 2 Där det finns en gång- och cykelpassage förbättras sikten, även om det som här finns ytterligare ett räcke. Dessutom sänks hastigheten tidigare vilket underlättar vid väjning.

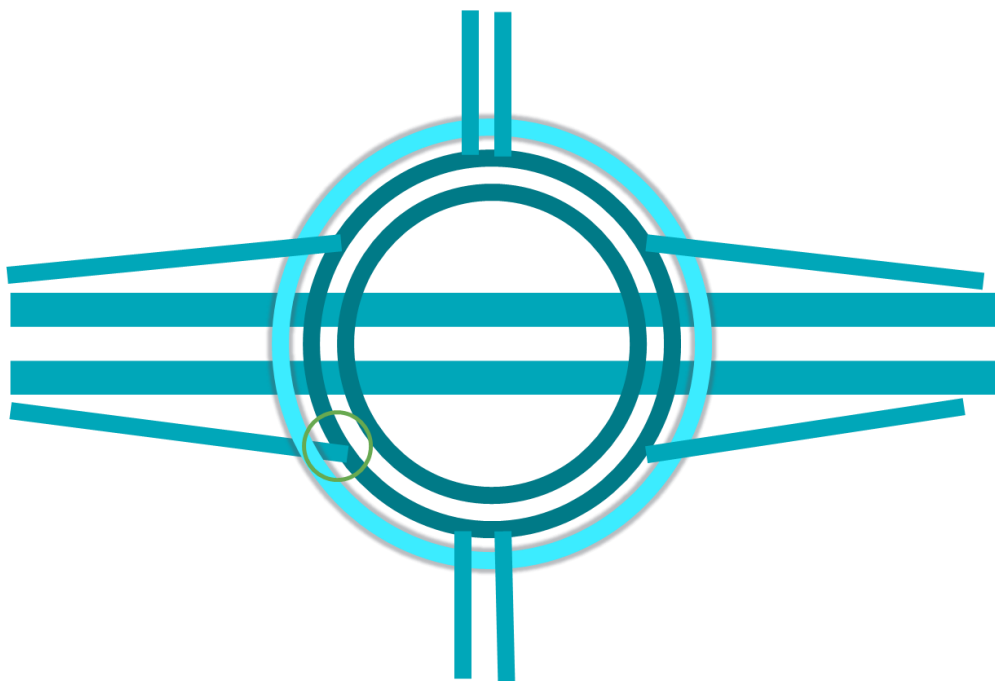
Figur 2 Det har endast rapporterats enstaka olyckor i konfliktpunkter efter en gång- och cykelpassage

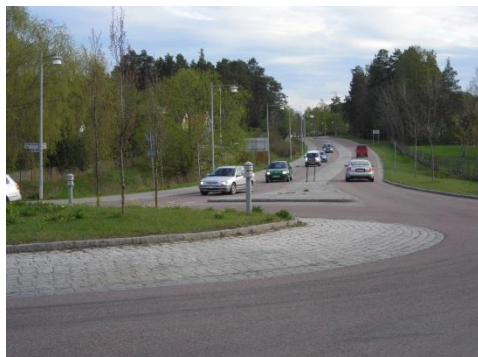
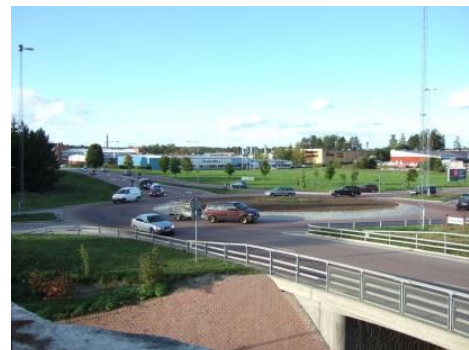
Bild 3 I en vanlig cirkulationsplats är sikten för inkommande fordon betydligt bättre än i en överliggande

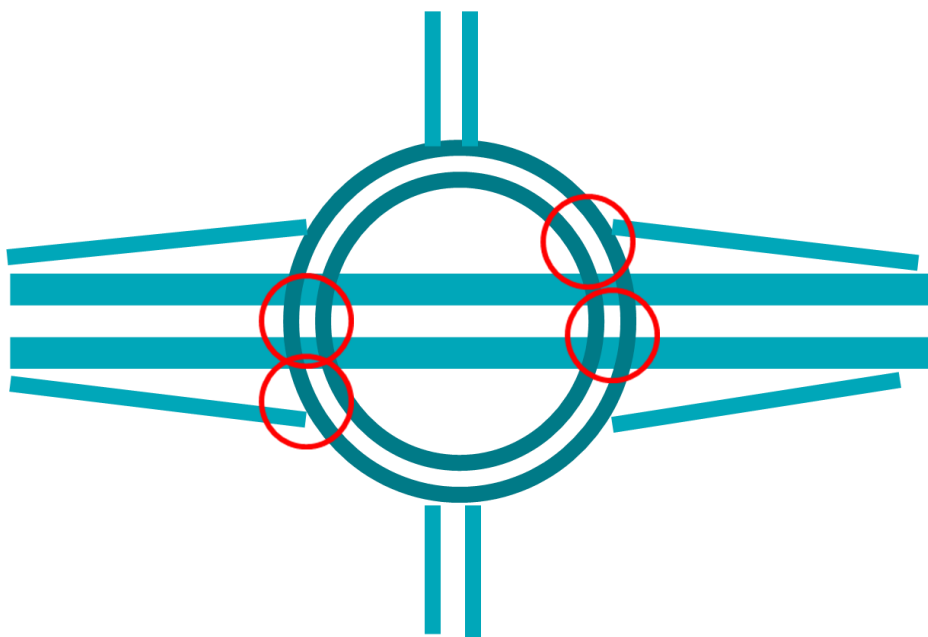
Förekommer främst i korsningar med avfarterna från motorvägarna, men förekommer även inne i cirkulationerna, i frånfarter och i tillfarter från sekundärvägarna, se Figur 4.

Figur 4 De platser där upphinnandeolyckor vanligen inträffar.

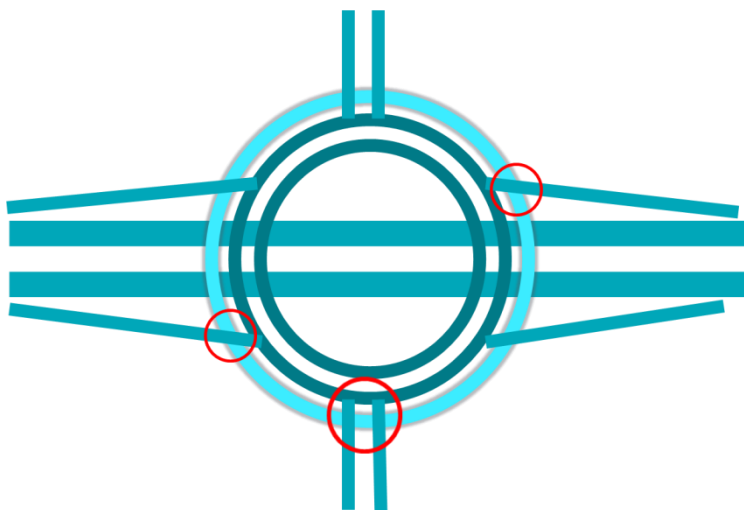
Flest personskadeolyckor har registrerats på väg in i cirkulationerna, se Figur 5 De delar av cirkulationen där olyckor vid gång- och cykelpassager främst har rapporterats. Detta kan bero på fler saker;

Figur 5 De delar av cirkulationen där olyckor vid gång- och cykelpassager främst har rapporterats

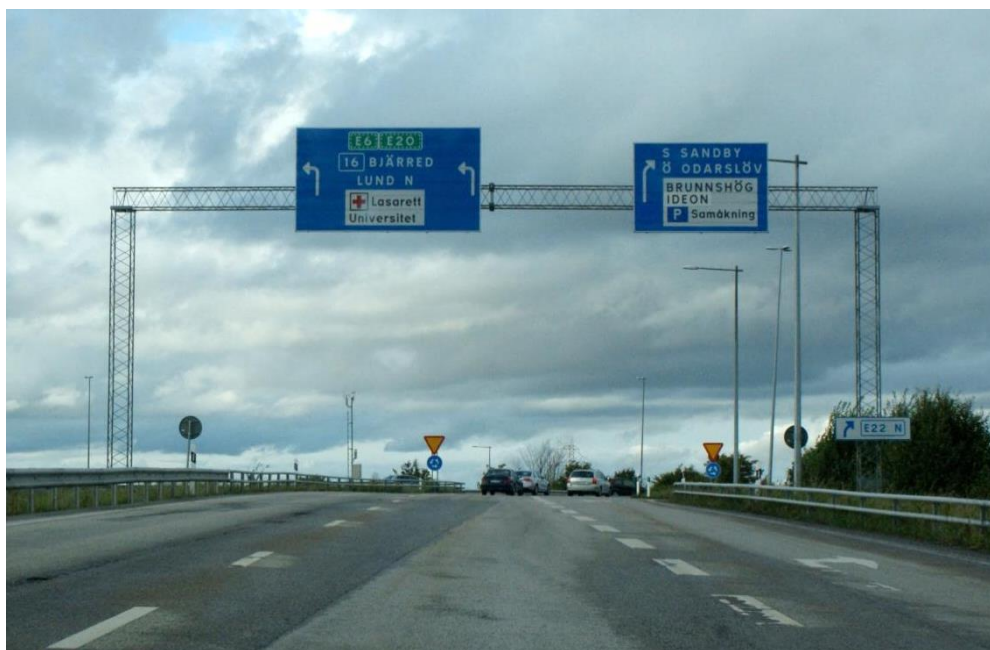
Bild 8 Vägvisning Lund Norra

Trafikplatsen är idag vägvisad med ”krokar”, men det är osäkert om så var fallet vid olyckstillfället. Idag finns det också förstärkande syltning med påbjuden körriktning. Tillfarten till cirkulationen från motorvägen är nästan rak vilket möjliggör vänstersväng.

Vid besök på några av de andra platserna har just svårigheter att uppfatta och förbereda sig på att det är en cirkulation noterats. Det förekommer även vägvisning med vänster och högerpilar vilket ytterligare försvårar för bilförarna. I några trafikplatser finns upplysningsmärken med körriktning. Främst i stora cirkulationsplatser kan det under lågtrafiktid också vara frestande att välja den kortaste vägen genom att medvetet köra mot körriktningen.

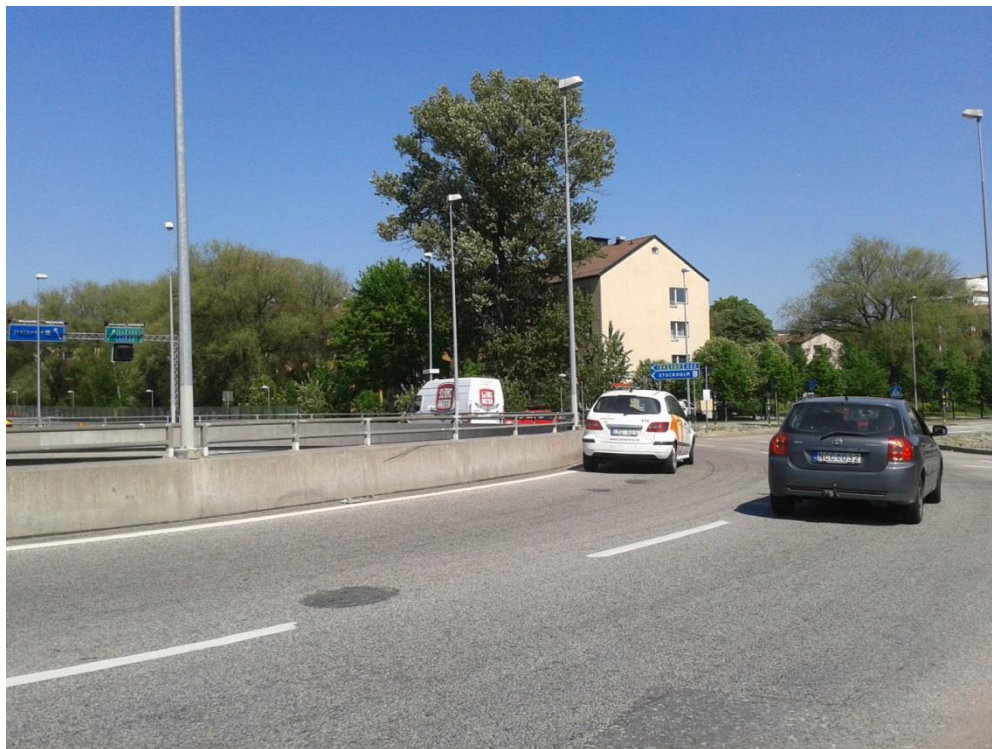
I de överliggande cirkulationerna så finns på den plats där vi inte vill ha fasta hinder ett cirka sex meter djupt håll med en motorväg på botten. Ibland är hålets sidor lodräta stödmurar, ibland är de mer eller mindre branta slänter. Avgränsningen är oftast endast ett lågt vägräcke och trafikanterna ges ingen eller mycket liten förvarning om faran.

Bild 10 Räcke ovanpå en hög betongkant på brokonstruktionen

Utrymmet mellan den underliggande motorvägen och cirkulationens körbana kan utformas så att förarna får en vägledning om att vägen upphör. Rätt utformat bör utrymmet även kunna förhindra att genomkörande fordon når underliggande motorväg. Ytan kan fyllas upp så att den ligger en halv till en meter högre än intilliggande körbana och även planteras med buskar. Det finns trafikplatser med träd i slänterna ned mot motorvägen. Fördelen är att de kan fånga upp genomkörande fordon, nackdelen är att de kan orsaka mycket svåra personskador i det fordonet.

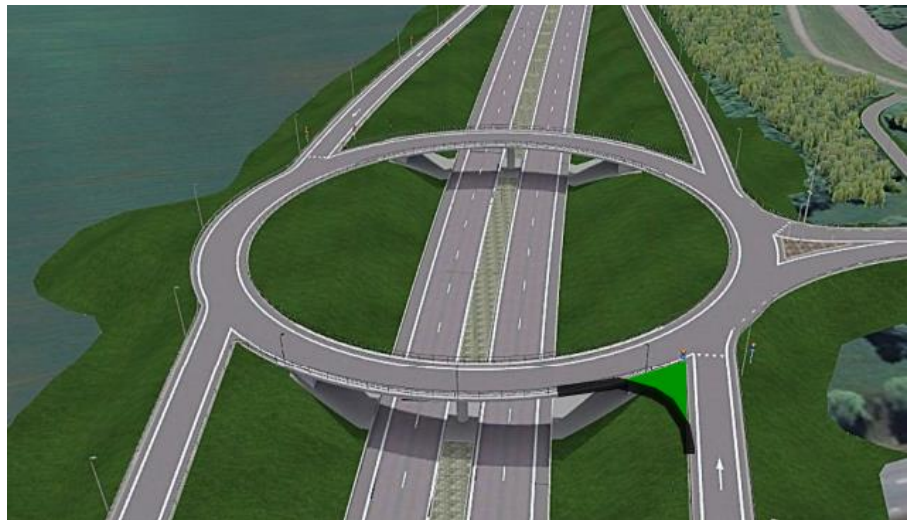
Figur 9 Ytan i den spetsiga vinkeln mellan anslutande ramp och cirkulation har fyllts ut och raket öppnats upp för bättre sikt

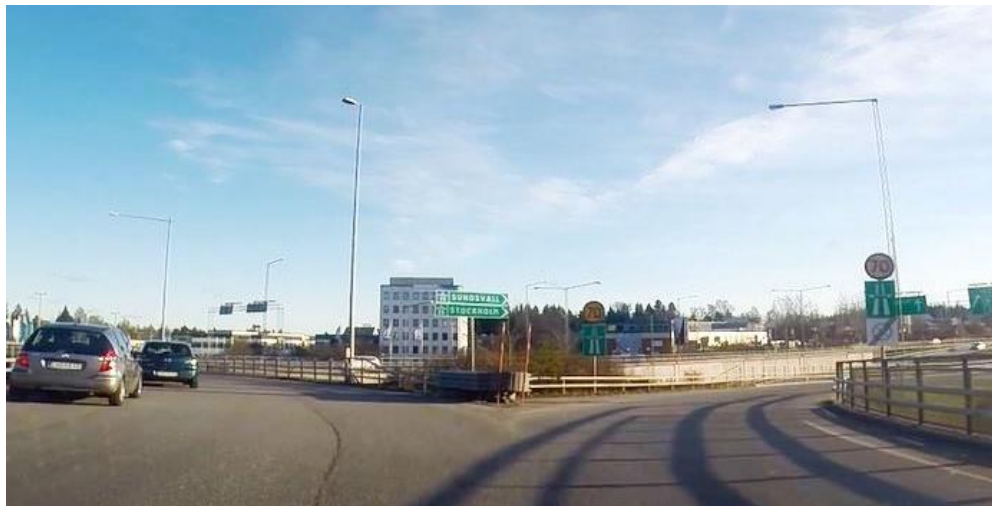
Bild 19 Räckesände inne i cirkulation som är försedd med krockdämpare

som inte är försedda med krockdämpare bör därför åtgärdas om de är spetsigt utformade mot trafiken.

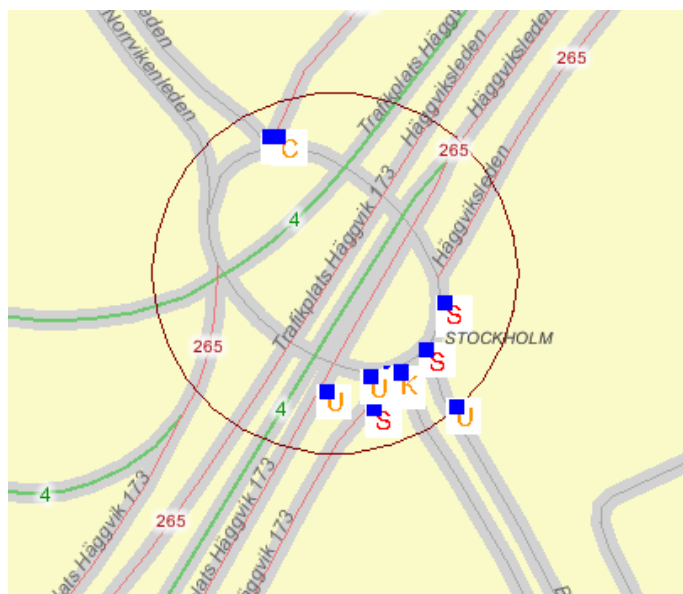
Figur 12 STRADA-uttag Häggvik

Olyckorna i trafikplatsen är av varierande slag, upphinnande, kollisioner och singelolyckor dominerar. Som framgår av bilden är trafikolyckorna koncentrerade till avfarten från E 4 samt anslutande väg från Sollentuna centrum, Bagarbyvägen. Orsakerna till denna koncentration är flera; det är mycket nära mellan tillfart och frångart vilket leder till att många filbyten och andra riktningförändringar sker på en liten yta, otillräcklig kapacitet i närliggande korsning leder till att trafik ut ur trafikplatsen inte avvecklas, rampen från E4 ansluter till cirkulationen med stor korsningsvinkel samt dålig sikt på grund av räcket.

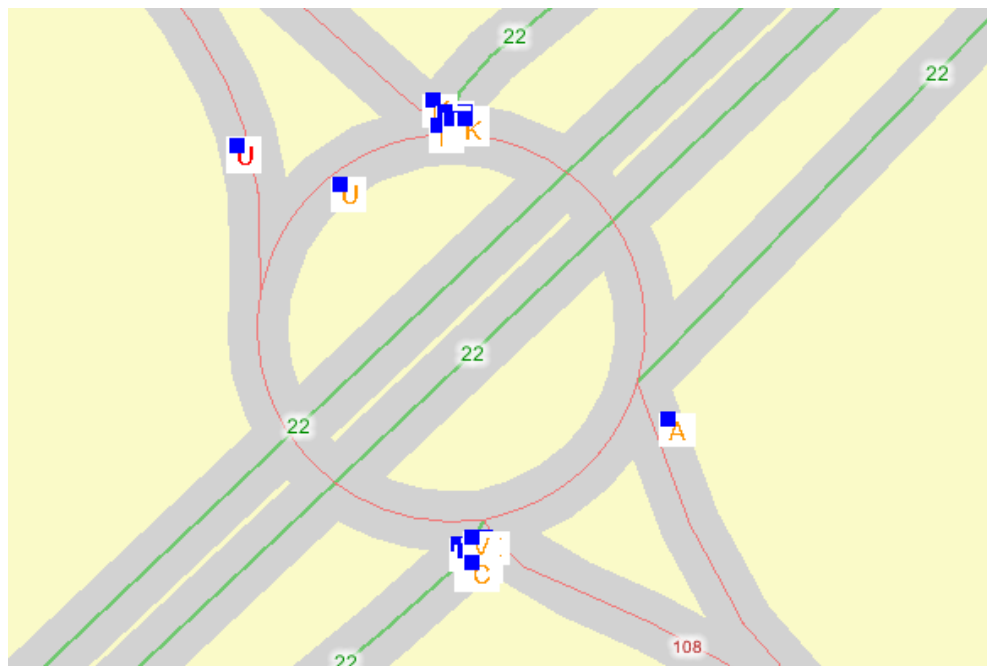
Figur 13 Polisrapporterade trafikolyckor i Lund Södra

Lund Södra är en cirkulär trafikplats med ytterdiametern cirka 69 meter, se Figur 13 Polisrapporterade trafikolyckor i Lund Södra. Tillfarterna är utformade så att de inte leder mot cirkulationens mitt vilket ger att avståndet mellan på och avfarter i trafikplatsens fyra ”hörn” blir litet.

Det stora flertalet (15 av 25) polisrapporterade olyckor har varit kollisioner i korsande kurs i de punkter där fordon från motorvägen ansluter till cirkulationen och även har korsande kurs mot fordon på väg ut mot sekundärvägen.

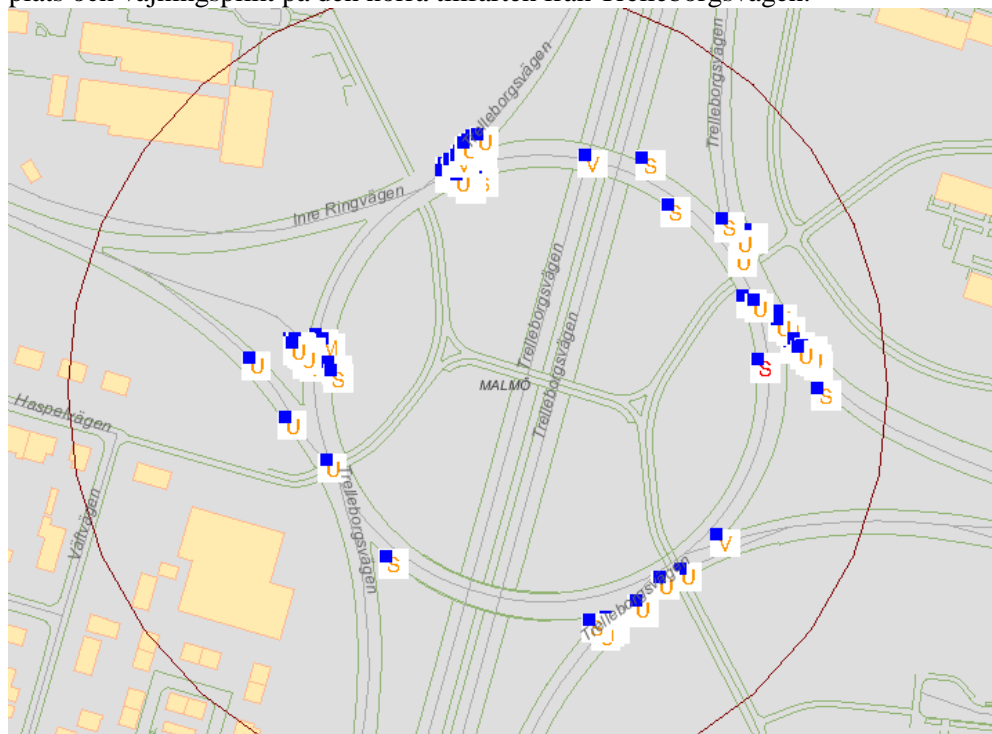
Figur 15 Trafikplats Lindeborg

Lindeborg är inte bara den trafikplats som har särklass flest polisrapporterade personskadeolyckor utan det är även den största trafikplatsen, se Figur 15. Den yttre diametern på 225 meter medför att den totala sträckan runt cirkulationen blir ungefär 700 meter. Trafikplatsen är försedd med s.k. turbinmålning, vilket gör att man kan följa samma körfält genom cirkulationen, förutsatt att man valt rätt körfält från början. Utformningen är anpassad för vävning, men numera är tillfarterna försedda med väjningsplikt. Det är dock möjligt att köra direkt från en tillfart till närmaste frånfart utan att ta hänsyn till fordon inne i cirkulationen som inte ska av på den aktuella avfarten i samma (yttre) körfält. (Se Figur 20 under 8 Detaljutformning - korsningsvinklar)

Vid tillfället för platsbesöket (augusti 2011) saknades vägmärke för cirkulationsplats och väjningsplikt på den norra tillfarten från Trelleborgsvägen.

Vid platsbesök tyckte föraren att det norrifrån (från underliggande motorväg) att det var svårt att i förväg uppfatta att det är en cirkulationsplats som man närmat sig. Vägvisning med höger-/vänsterpilar bidrog till det. Föraren uppfattade inte heller vad det var för hastighetsbegränsning inne i cirkulationen.

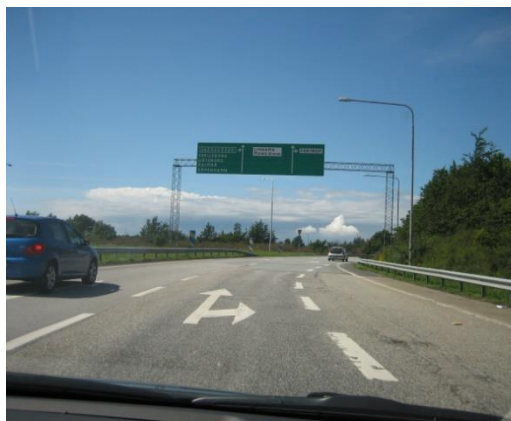
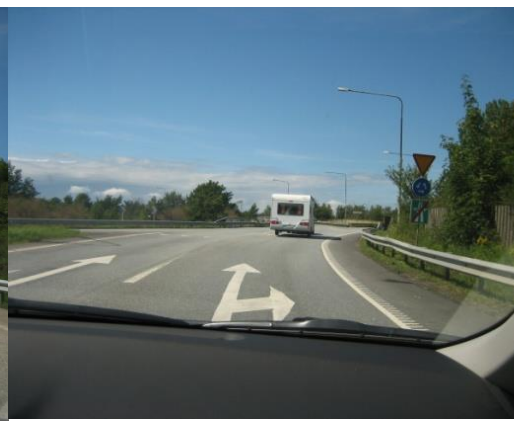
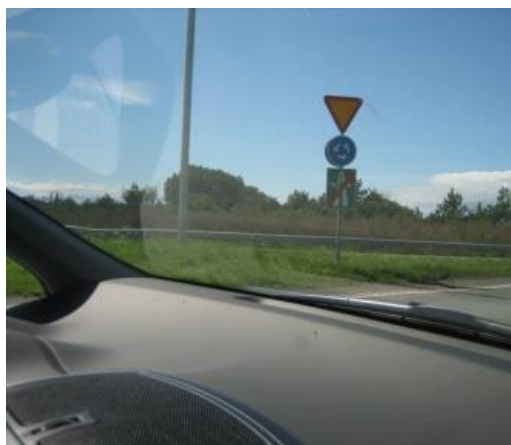
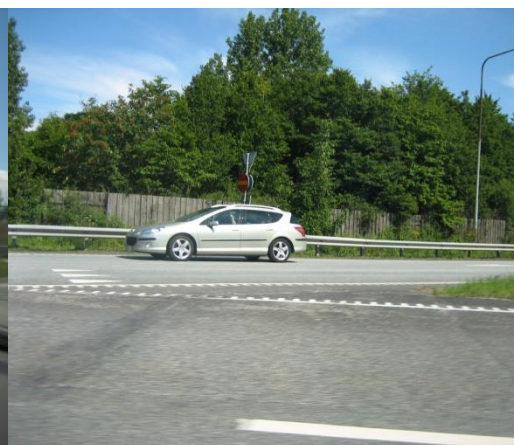
Bild 21 Bilder från anslutning från öster i trafikplats Lindeborg

I Lindeborg är även ”sekundärvägen” från öster motorväg. Motorvägen upphör först i direkt anslutning till cirkulationen (se Bild 21).

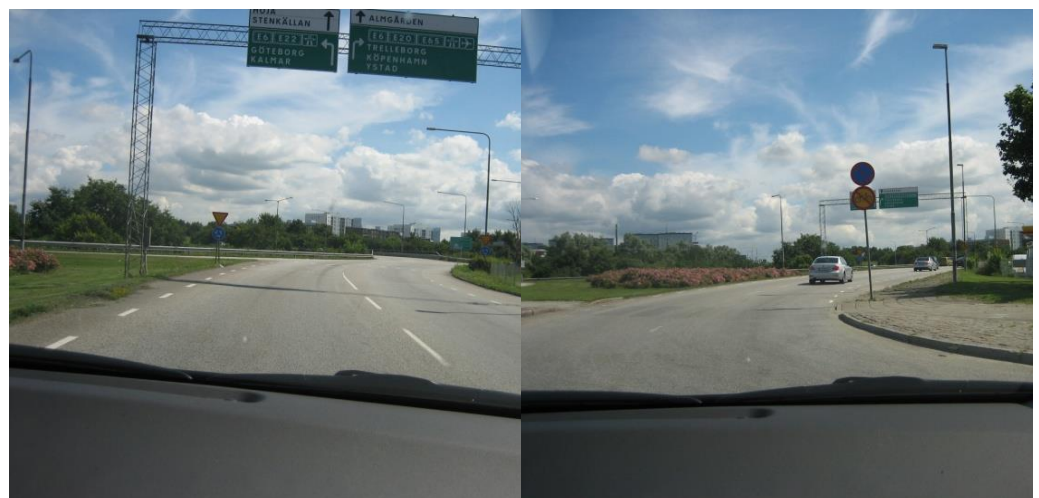
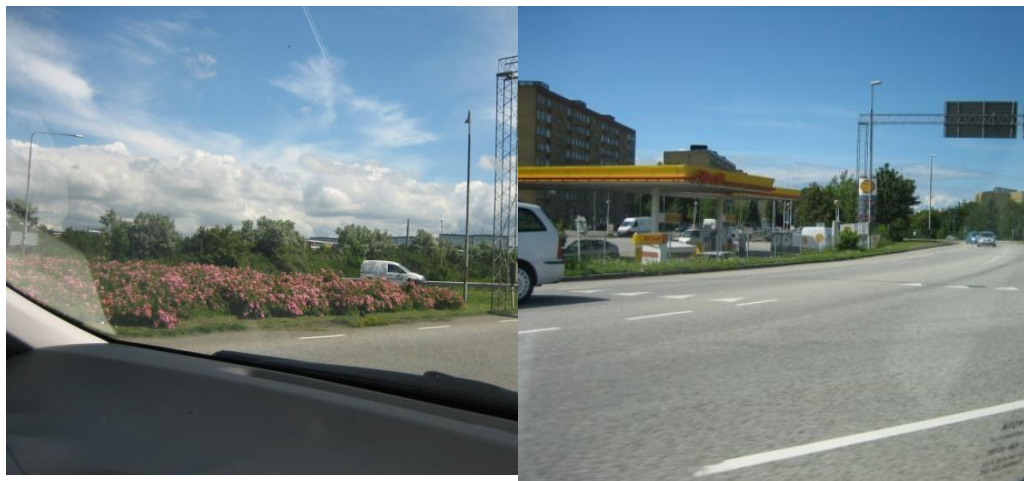
Bild 22 Bilder från trafikplats Rosengård, anslutning från Amiralsgatan

Vid platsbesöket så upplevdes trafikplatsen inte lika rörig som t ex Jägersro eftersom mitttrondellen är ”fylld”. Amiralsgatan har nordväst om trafikplatsen en cirkulationsplats strax före trafikplatsen, därför blir det relativt låga hastigheter i den tillfarten. Sikten upplevs som tillräcklig från detta håll men vägvisningen är inte anpassad till cirkulationsplats.

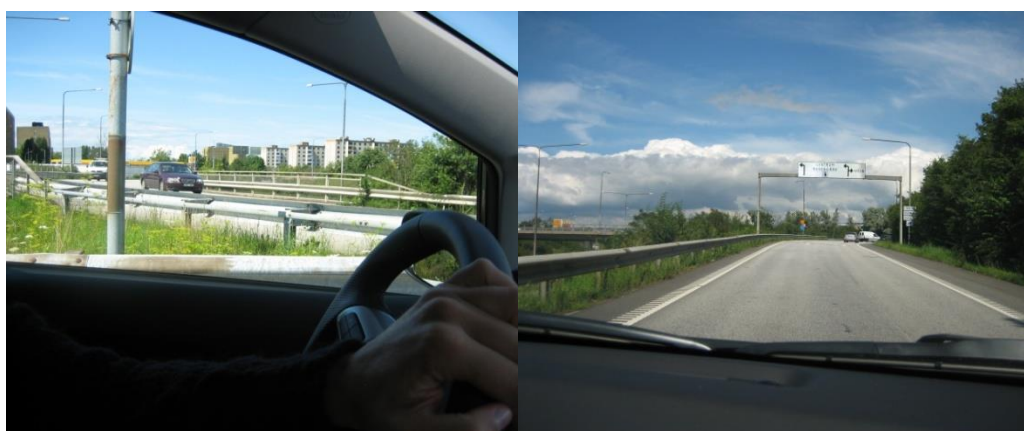
Bild 23 Bilder från anslutning söderifrån i trafikplats Rosengård

På anslutningen från E 4 söderifrån sänks hastighetsgränsen till 50 km/timme i början av avfarten. Vägvisningen är inte anpassad för cirkulationsplats. Föraren tyckte att det var svårt att uppfatta att det är en cirkulationsplats och det saknas förvarning. Sikten är sämre än i anslutningen från Amiralsgatan.

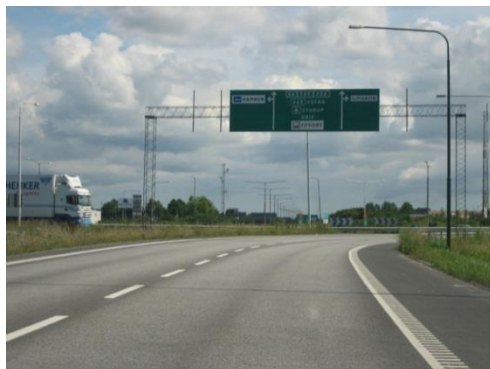
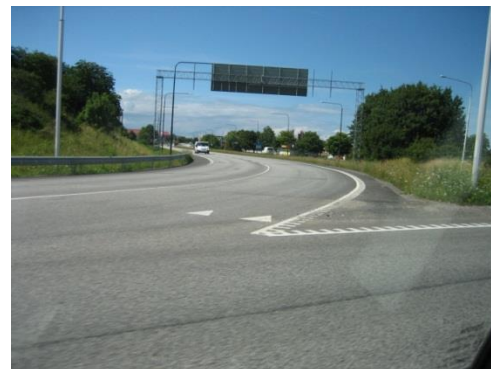
Bild 24 Trafikplats Jägersro från Ystadsvägen

Trafikplats Jägersro är en av de trafikplatser där genomkörning av räcket mot mitten har inträffat. Bilen kom Ystadsvägen österifrån och landade på körbanan nere på Inre Ringvägen. Denna olycka ledde till svåra personskador i den genomkörande bilen.

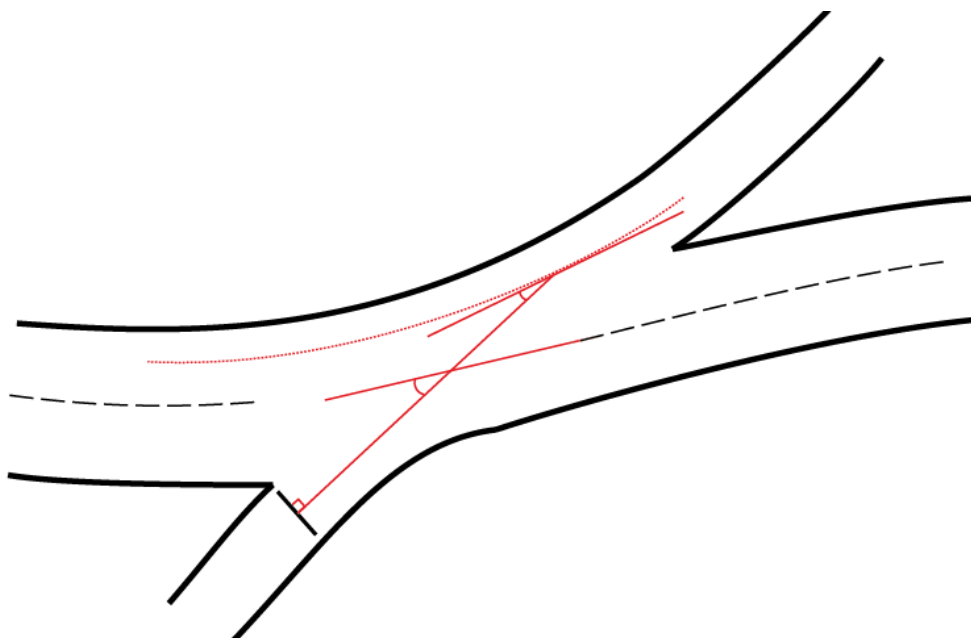
Figur 23 Exempel Jägersros sydöstra del där till- och frånfarter ligger så nära varandra att olycksrisken troligen är högre än på andra platser. Röda streck är stömlinjer för mätningen. Rödprickigt streck är förmodad färdväg för bil i inre körfältet.
