Pyramidmattor mot obehöriga i spår

FOI-projekt utvärdering av intrångsskydd

Dokumenttitel: Pyramidmattor mot obehöriga i spår. FOI-projekt utvärdering av intrångsskydd.

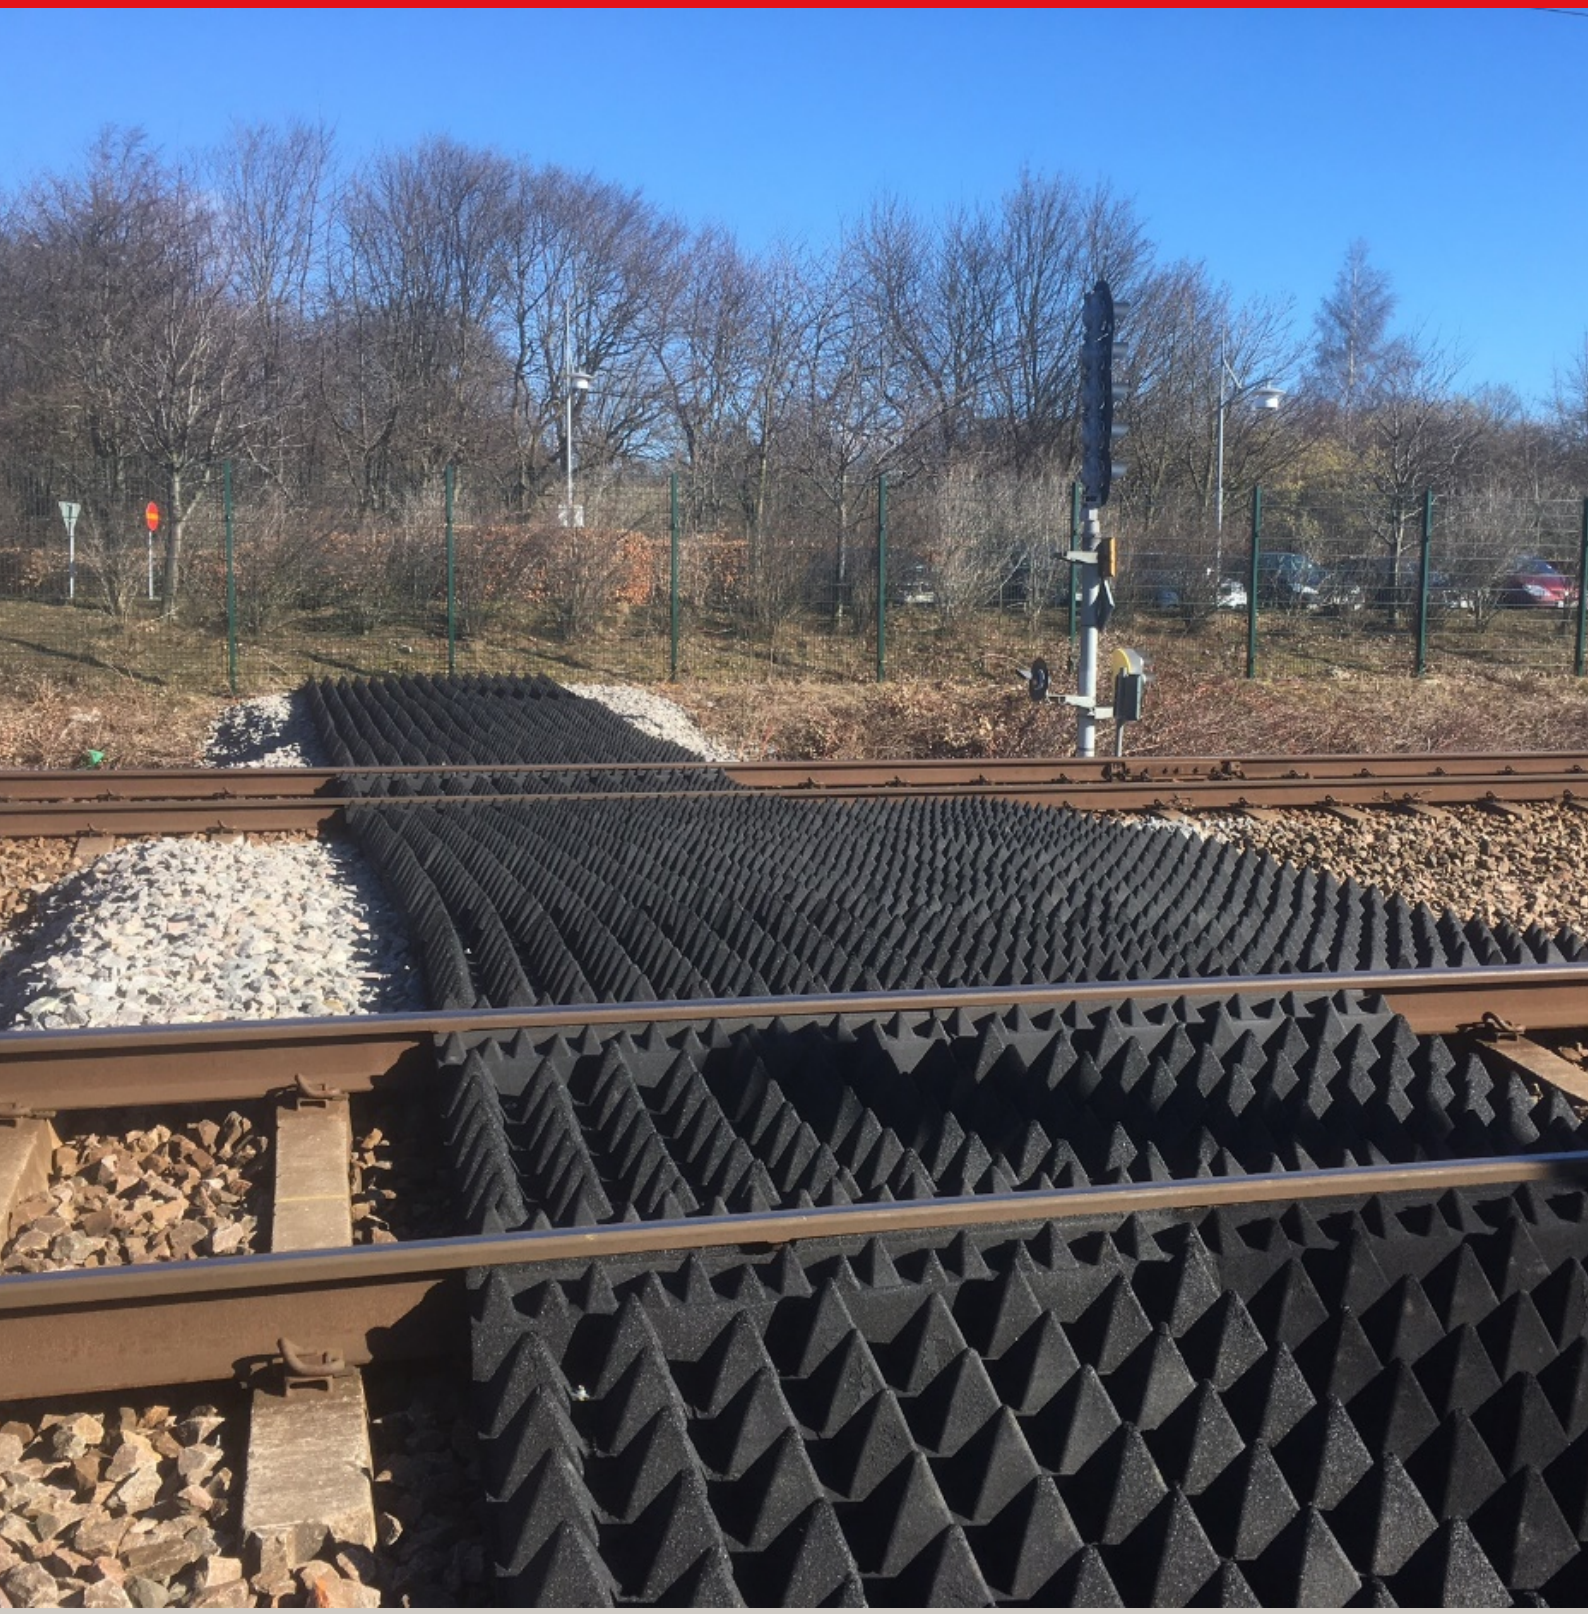
Bild: Anti Trespass Panels placerade vid Ramlösa station. Foto: Infranord.

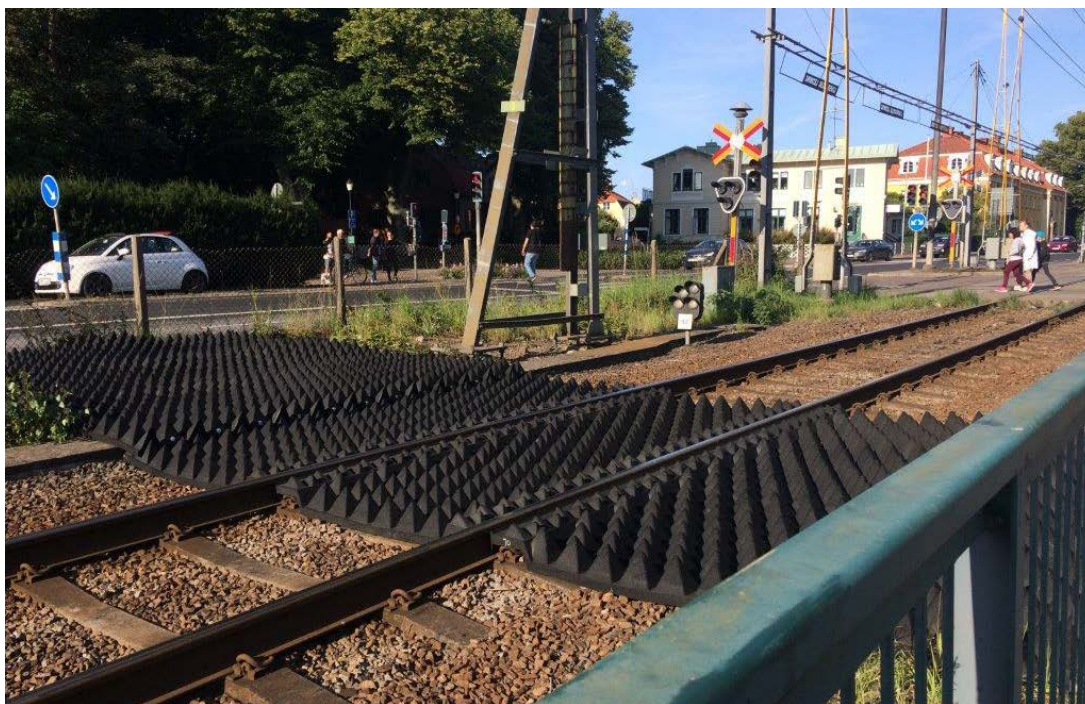
Bild 1: Gummipaneler placerade vid spåret strax öster om korsningen mellan järnvägen och Slottsallén i centrala Kalmar, en av testplatserna. Foto Kristina Johansson Trafikverket.

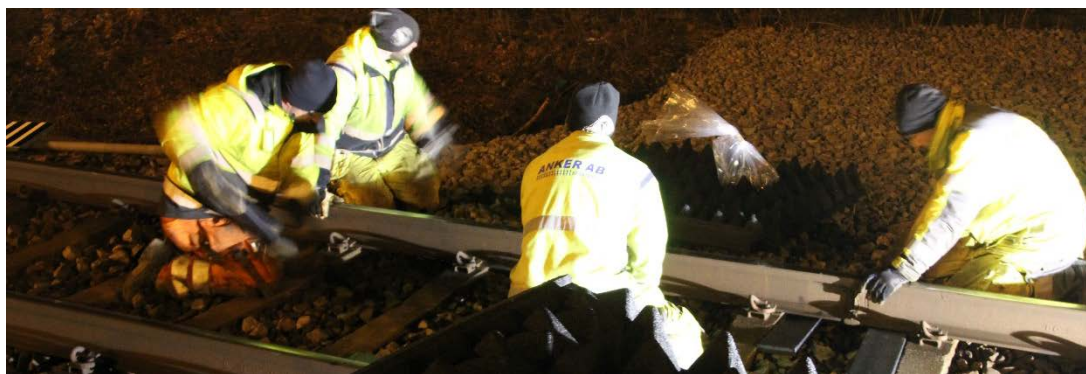
Bild 3: Natligt monteringsarbete av gummipanelerna i Ramlösa. Foto: Lesanco.

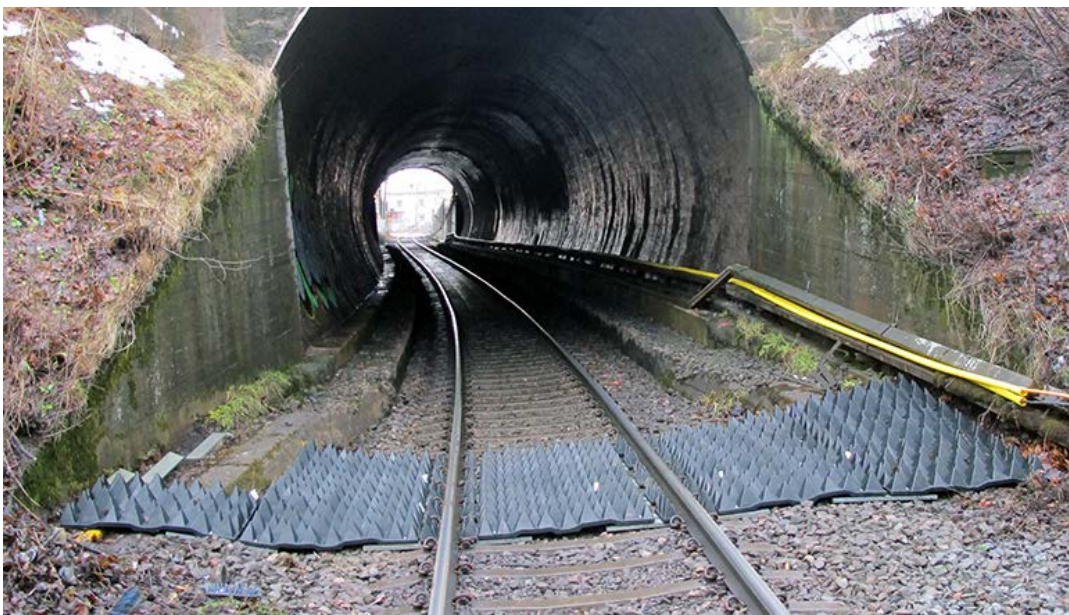
Bild 4: Pågående montering av Strailgrid i Hudiksvall. Foto: GoodRail.

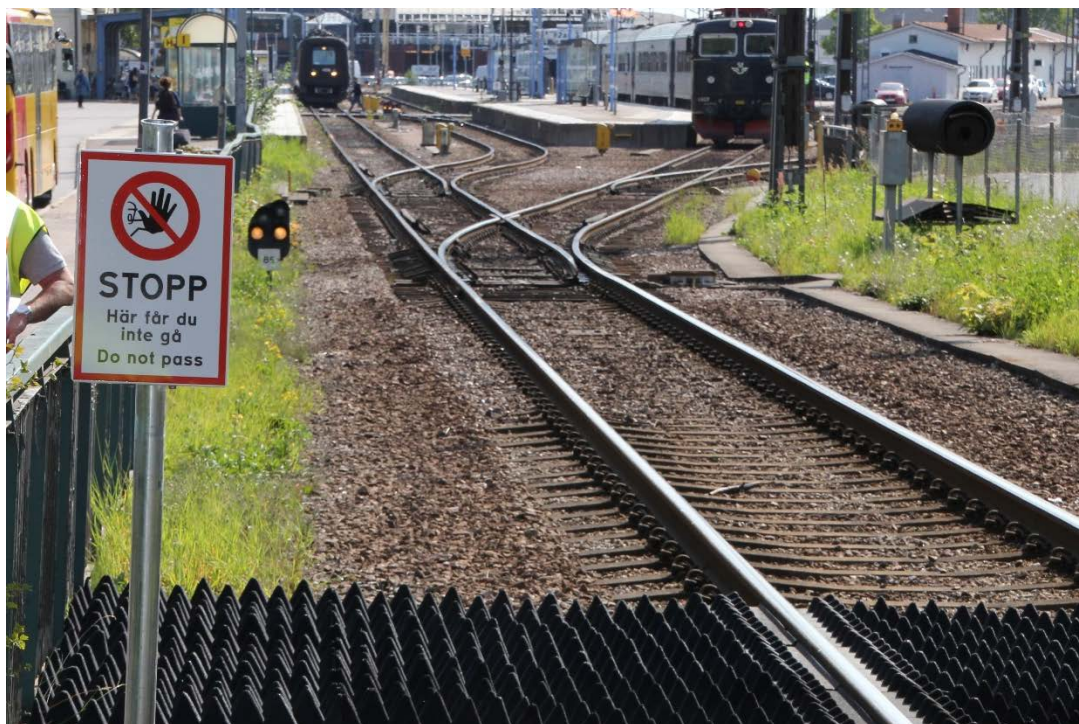
Bild 5: Skylt framtagen i projektet. Bilden är tagen i Kalmar. Foto: Lesanco.

På testplatserna har ploglyfttavlan och en godkänd varningsskylt använts som kan beställas på Trafikverkets materialservice. Projektet har även tagit fram en skylt som förtydligar att det är förbjudet att gå på materialet med text på svenska och engelska. Den finns inte att beställa i nuläget, men den bör finnas.
