Väg 15, Eldsbergaåsen, Halmstad kommun

Fördjupad riskbedömning och förslag
till åtgärder

Dokumenttitel: Väg 15, Eldsbergaåsen, Halmstad kommun. Fördjupad riskanalys och förslag till åtgärder

Författare: Lisa Regander, WSP

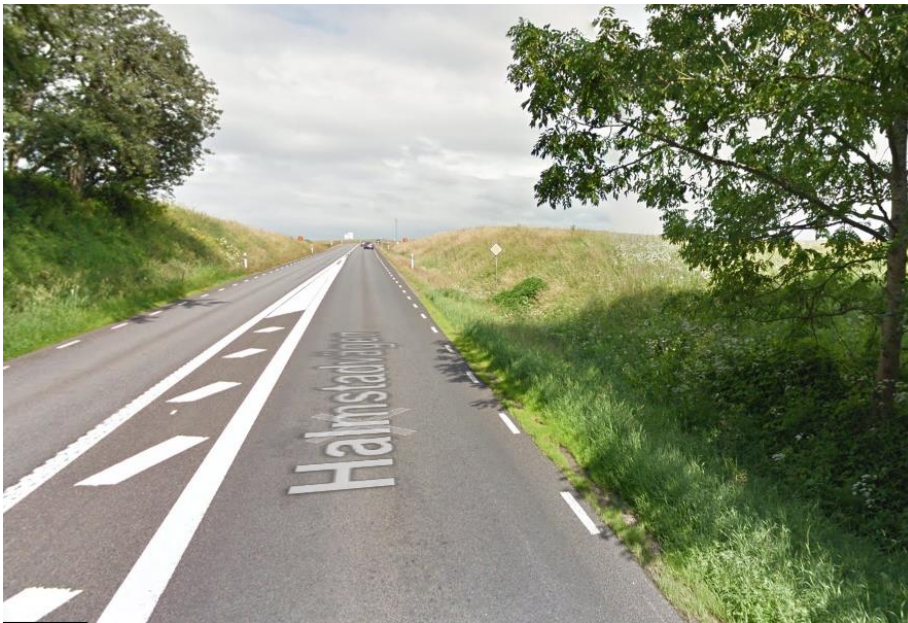
Figur 9. Foto visandes avsnitt strax norr om Stora Fladje där vägen går i skärning med åsen.

Längs studerad sträcka är väg 15 en väg med två fält och med smala vägrenar. Vägbredden uppges vara mellan 7 och 9 meter. Vägen har tydliga mittlinjer som separerar körfälten. Längs stora delar av vägsträckan ligger vägen i nivå med omgivande terräng. Vägen går dock i skärning med åsen strax norr om Stora Fladje, se figur 9. Sikten är god längs med större delen av den aktuella vägsträckan.

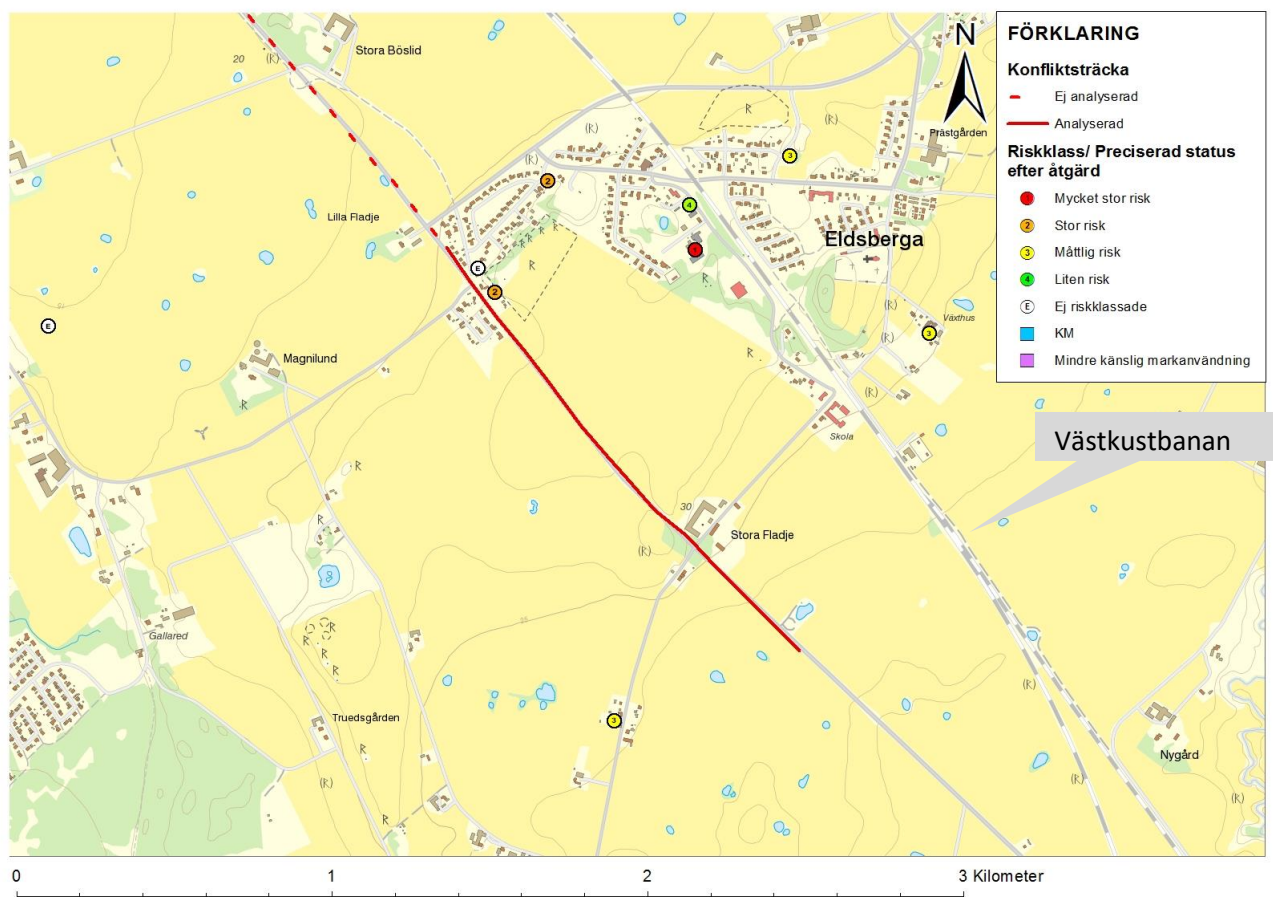
Figur 13. Potentiellt förorenade områden samt läge för Västkustbanan.

Parallellt med och cirka 700 m öster om m väg 15 löper Västkustbanan, se figur 13. Västkustbanan trafikeras med Öresundståg samt med SJs tåg. Utöver persontågen trafikeras Västkustbanan med godståg som transporterar farligt gods. Vidare utredning av risker kopplade till järnvägen områden ligger utanför ramen för denna studie. Generellt kan det dock konstateras att tågtrafik bedöms ha låg risk. Fasta anläggningar (sugtransformatorer) hanteras i särskild ordning.

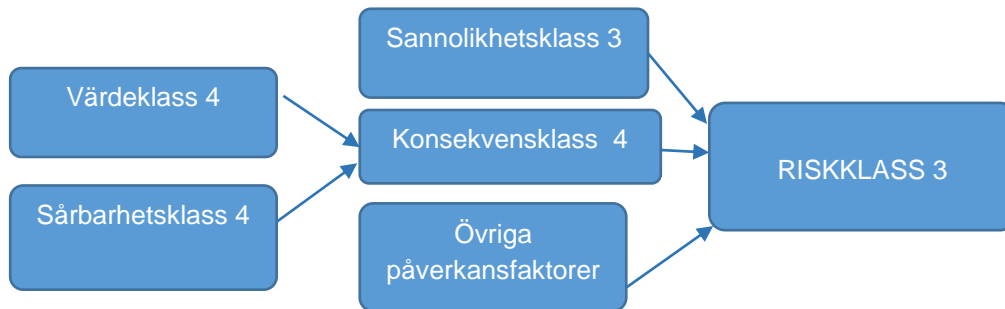
Figur 21. Schematisk bild av riskbedömning för Eldsbergaåsens grundvattenförekomst, väg 15.

I den schematiska bilden i figur 21 och i riskmatrisen i figur 21 framgår att **riskklass 3** bedöms föreligga för grundvattenförekomsten vid Eldsbergaåsen vid olycka på väg 15 med utsläpp av miljöskadligt ämne. Detta utifrån beräkning av sannolikhet för sådan olycka (**sannolikhetsklass 3**) och bedömning av konsekvensen (**konsekvensklass 4**). Med de risker som föreligger inom området bedöms det, i enlighet med Trafikverkets handbok för yt- och grundvattenskydd (Trafikverket, 2014) att riskreducerande förebyggande åtgärder bör vidtas och att omfattande åtgärder i vissa fall kan vara motiverade, se avsnitt ”Metodik för riskanalys – riskklass”.

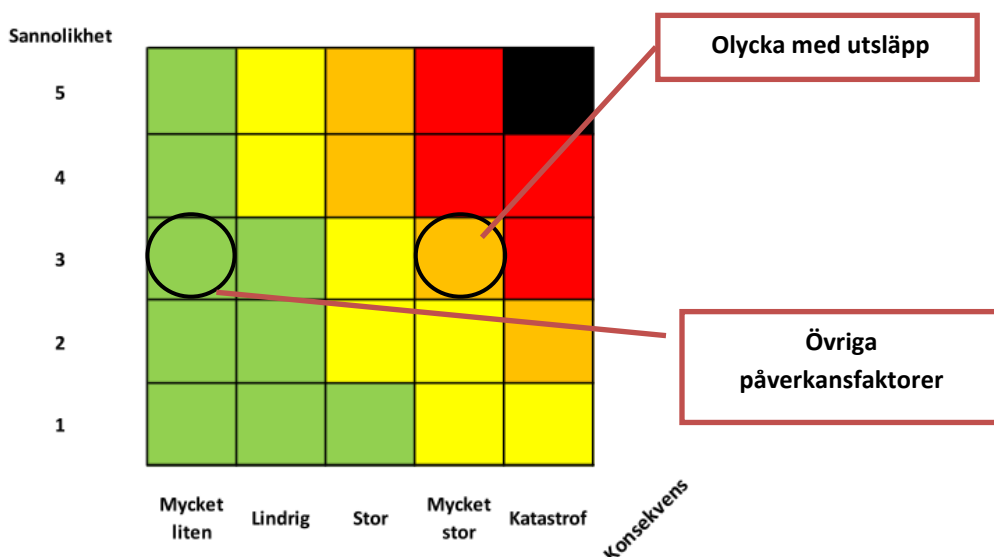
Figur 22. Riskmatris med sannolikhets- och konsekvensskala där Eldsbergaåsens grundvattenförekomst (vid väg 15) hamnar inom **riskklass 3** med avseende på risk för olycka med utsläpp. Risker kopplade till övriga påverkansfaktorer (dagvattenhantering samt drift och underhåll) bedöms hamna inom **riskklass 1**.

Som nämnts under kap 5.5.1 och kap 5.5.2 bedöms **riskklass 1** föreligga för övriga påverkansfaktorer (dagvattenhantering samt drift och underhåll). Åtgärder avseende dagvattenhantering samt drift och underhåll utmed väg 15 bedöms inte vara motiverade, se avsnitt ”Metodik för riskanalys – riskklass”. Observera dock att åtgärder som föreslås för att reducera risken vid en olycka med utsläpp av miljöskadliga ämnen indirekt kan innebära en förbättrad hantering av vägdagvatten.

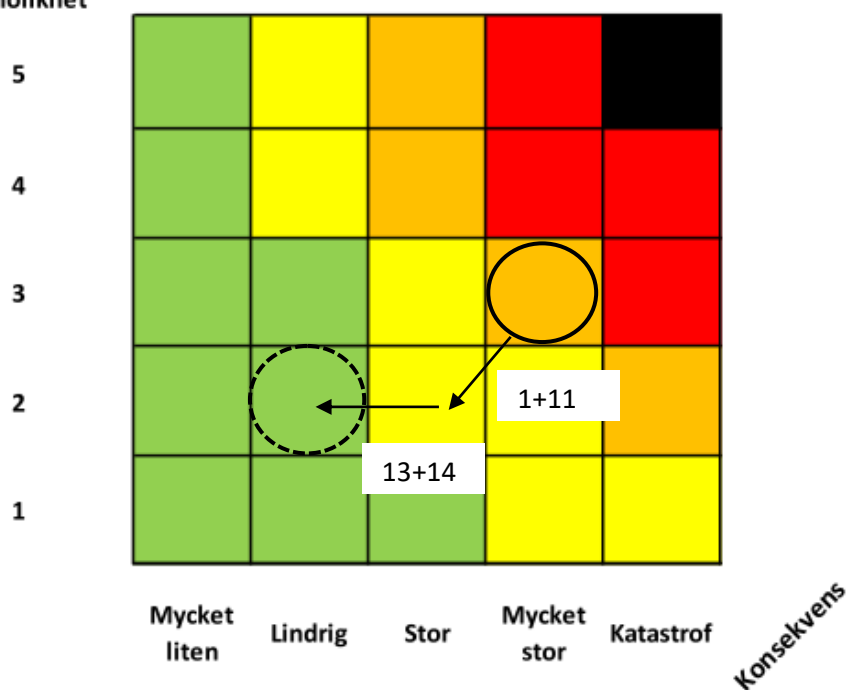
Figur 23. Effekter av åtgärdskombination 1 illustrerad i riskmatrix. 1+11 = höglapacitetsräcken och kantsten. 13+14=slutet dagvattensystem i kombination med fördröjningsdamm..

Åtgärd	Nr från bruttolista	Sannolikhetsklass	Sårbarhetsklass	Konsekvensklass	Kostnad (L-H)
Höglapacitetsräcken och kantsten, ca 600 meter på respektive vägsida	1 och 11	Minskning till klass 2	Minskning till klass 2	Minskning till klass 3	M
Slutet dagvattensystem/ dagvattenledning	13	Påverkas ej	Tillsammans med åtgärd 14 minskning till klass 1	Tillsammans med åtgärd 14 minskning till klass 2	M
1 st fördröjningsdamm	14	Påverkas ej	Tillsammans med åtgärd 13 minskning till klass 1	Tillsammans med åtgärd 13 minskning till klass 2	M
SUMMA					M
