Väg 40, Bollebygd

Fördjupad riskbedömning och förslag
till åtgärder

Dokumenttitel: Väg 40, Bollebygd. Fördjupad riskanalys och förslag till åtgärder

Dokumentdatum: 2018-12-05

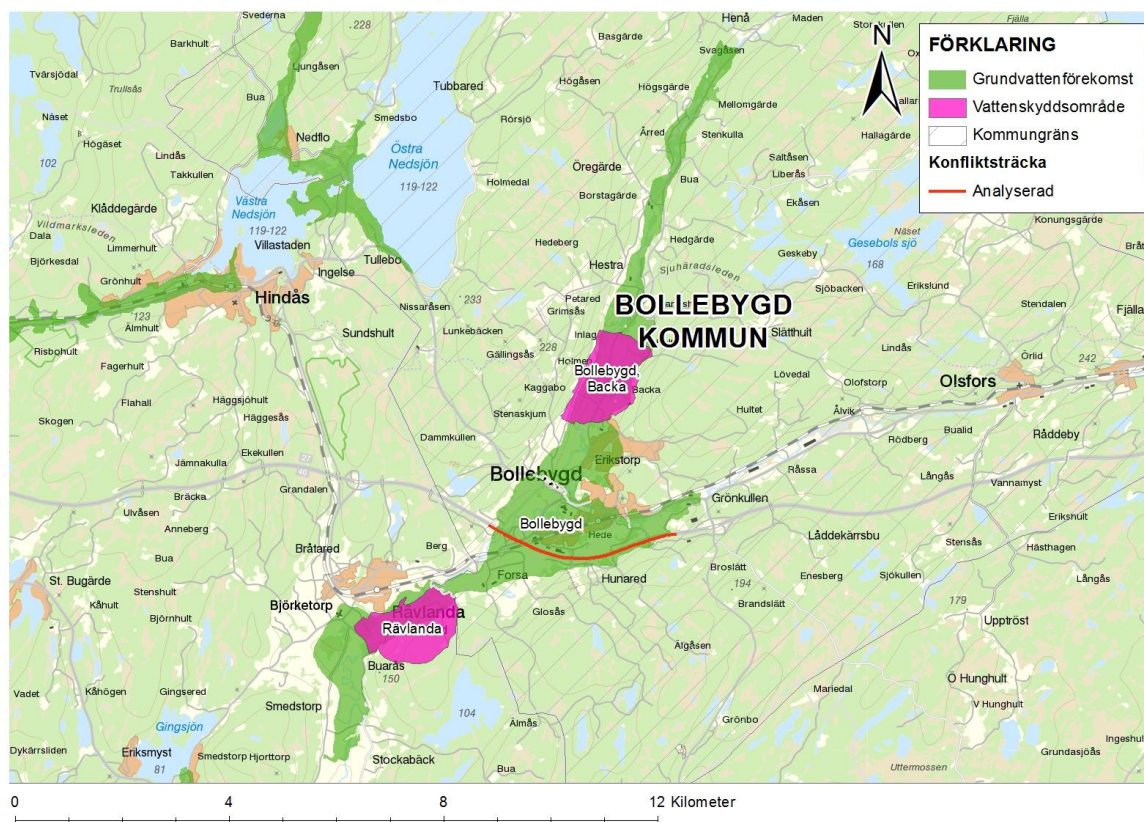
Figur 1. Översiktsbild visandes väg 40, grundvattenförekomster samt skyddsområde för Rävlanda vattentäkt och Bollebygd Backa vattentäkt.

Trafikverket har genomfört en nationell kartläggning av konfliktsträckor mellan statliga vägar och grundvattenförekomster. Identifierade konfliktsträckor genomgår i nästa steg översiktlig riskbedömning. Till dags dato har cirka 600 identifierade konfliktsträckor översiktligt riskbedömts. Trafikverket har påbörjat arbetet med att göra fördjupade riskanalyser av prioriterade konfliktsträckor som översiktligt riskbedömts samt att ta fram skyddsåtgärder där oacceptabel risk föreligger. En av de identifierade sträckorna är den delsträcka av väg 40, söder om Bollebygds tätort, som löper över grundvattenförekomsten Bollebygd, se figur 1. Det finns i dagsläget inga kommunala vattentäkter i grundvattenförekomsten och således heller inga fastställda skyddsområden. Grundvattenförekomsten Bollebygd gränsar i norr mot grundvattenförekomsten Bollebygd norra och i söder mot grundvattenförekomsten Rävlanda. I dessa grundvattenförekomster finns de kommunala grundvattentäkterna Bollebygd Backa och Rävlanda, med tillhörande vattenskyddsområden, se figur 1.

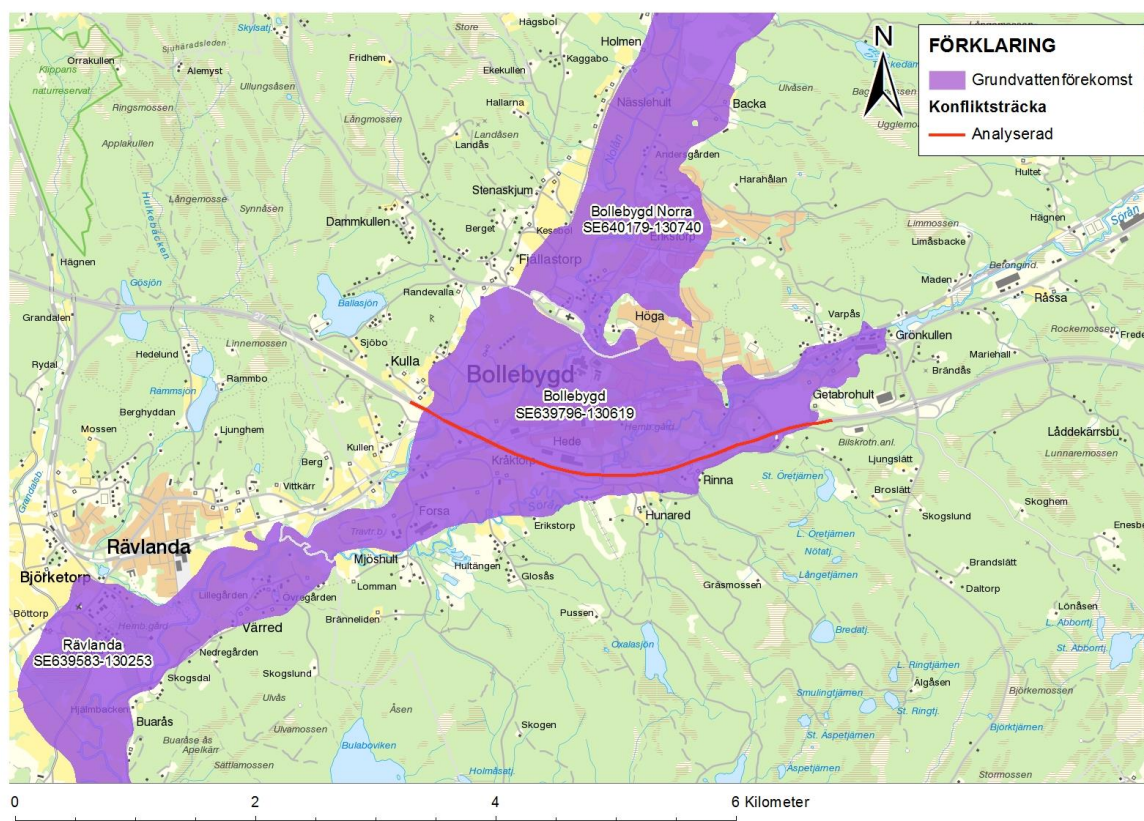
Figur 2. Grundvattenförekomster längs med och angränsande till studerad konfliktsträcka.

I den översiktliga riskanalys som utfördes av Trafikverket år 2013 gjordes riskbedömningen för den del av väg 40 som var i konflikt med den grundvattenförekomst, som då benämndes Bollebygd (SE639796-130619), se figur 2. Längden på denna sträcka uppgick till cirka 3,7 km.

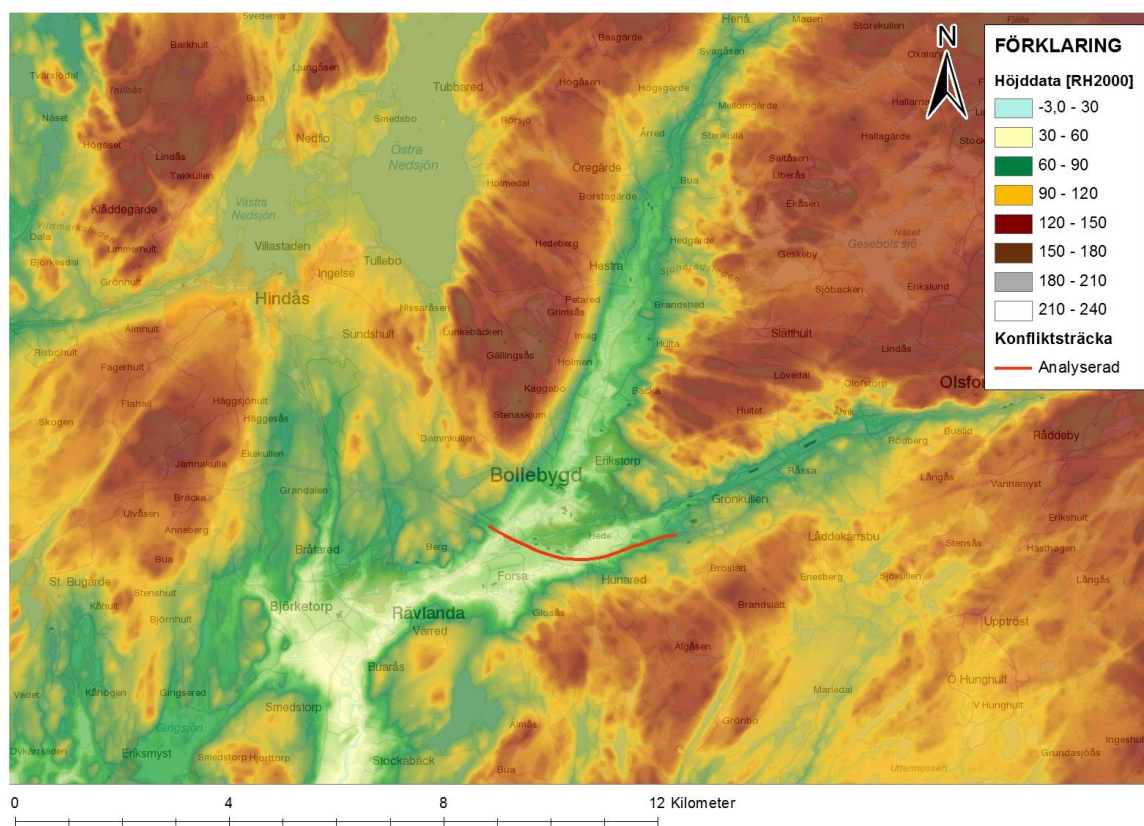
Figur 3. Översiktlig bild över topografiska förhållanden längs med den studerade konfliktrådasträckan.

Vägen passerar tvärs över en dalgång i terrängen med höjder på cirka + 55 m till + 65 m. Omgivningarna norr och sydöst om vägen har höjder på cirka + 200 m. Topografiska förhållanden framgår av figur 3.

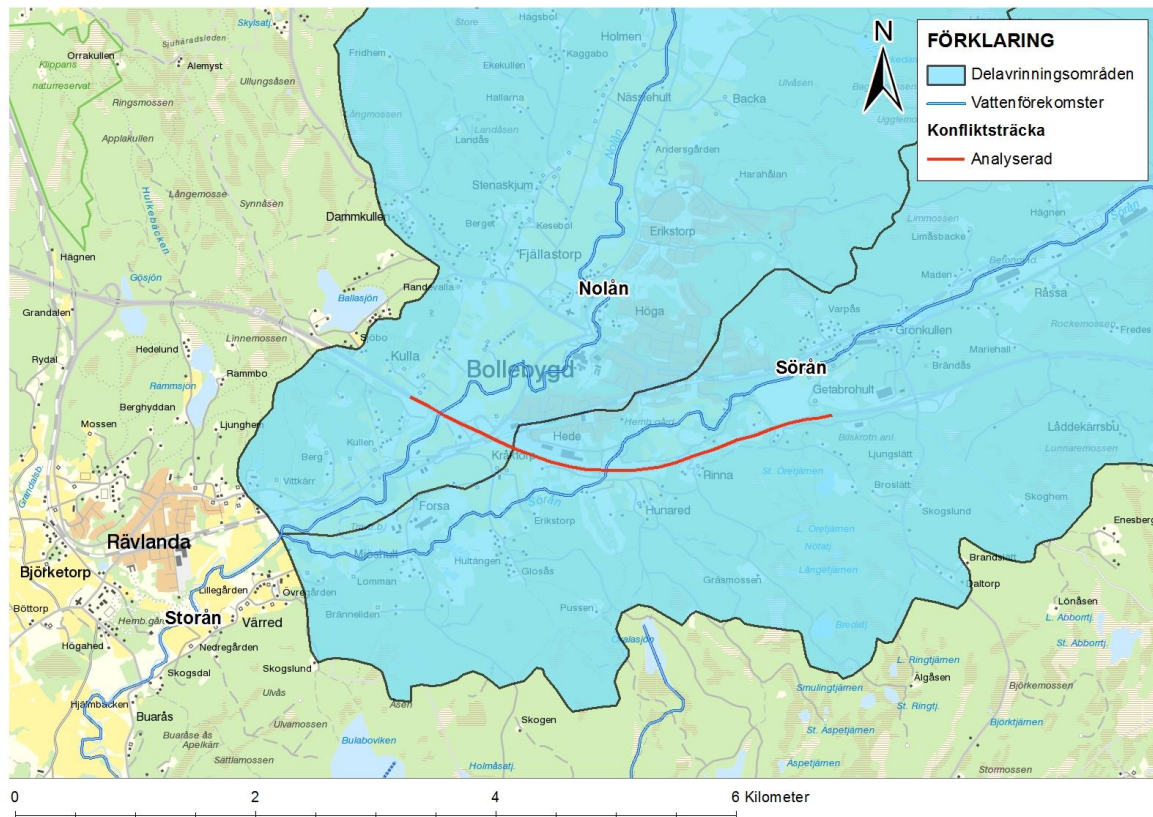
Figur 4. Delavrinningsområden enligt SMHI och läge för närmaste större vattendrag, Nolån, Sörån och Storån. Källa SMHI ©.

Den aktuella konfliktsträckan på väg 40 passerar över två vattendrag, Nolån och Sörån. Vattendragen ingår i två delavrinningsområden med avrinning från nord respektive nordöst, som båda två har en södergående gradient som mynnar ut i Storån, söder om väg 40, se figur 4.

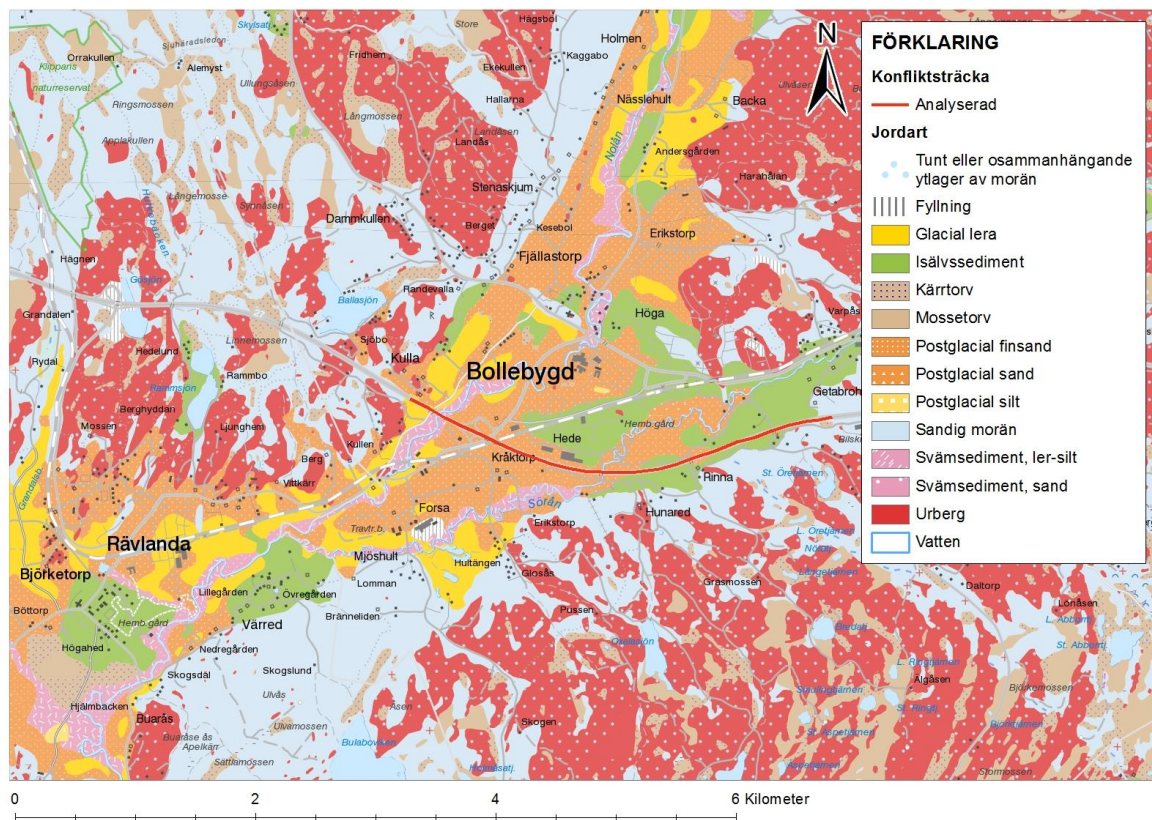
Figur 5. Ytjordarter längs med aktuell konfliktsträcka. Källa SGU ©.

Samtliga grundvattenförekomster kring Bollebygd är sand- och grusförekomster, som främst består av isälvsediment och postglaciala fraktioner, se figur 5. Jorddjupen längs konfliktsträckan på väg 40 är betydande och uppgår längs med den östra delen av sträckan till cirka 30-50 m. Längs med den västra delen är jorddjupen upp till 50 m. Som framgår av SGUs grundvattenkarta överlagras stora delar av grundvattenförekomsten av ett naturligt skyddande lager av lera, se figur 6. Borrprotokoll från SGU visar att leravlagringar återfinns ned till cirka 20 meter under markytan (SGU, u.d). Inom delar av området finns ett tunt eller osammanhängande ytlager av morän. Längs med den östra delen av väg 40 är isälvsedimenten och postglaciala fraktioner blottade.

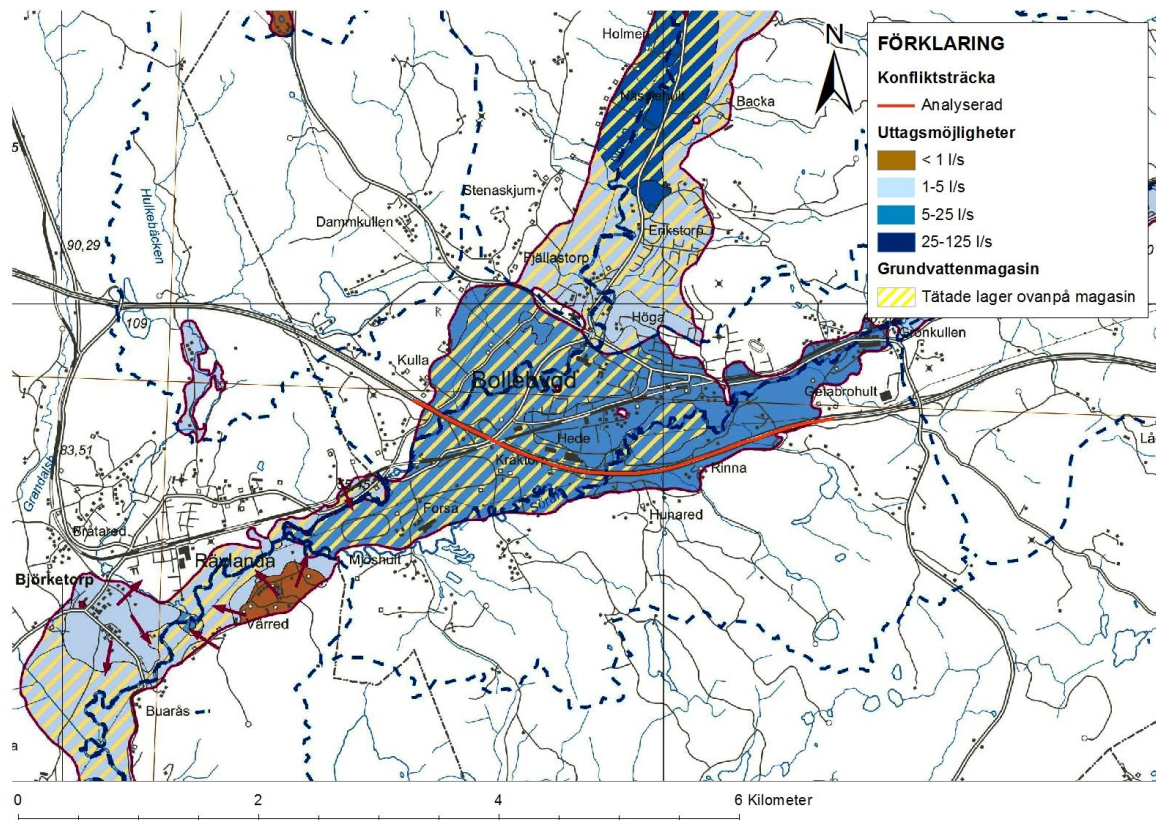
Figur 6. Bedömda uttagsmöjligheter enligt SGU (SGU, 2007).

Befintlig och tillgänglig information om hydrogeologiska förhållanden i den aktuella grundvattenförekomsten är sparsam. Troligen beror detta på att det inte finns några kommunala grundvattentäkter i förekomsten. Längs med den östra delen av den studerade vägsträckan är grundvattenmagasinet av typen öppet, dvs. det begränsas inte uppåt av täta jordlager. Längs med den västra delen av vägsträckan underlagras den postglaciala sanden i dagen av tätande lerlager. Under leran finns ett slutet grundvattenmagasin, se figur 6.

Uttagsmöjligheterna har av SGU, i området kring Backa, bedömts till cirka 25-125 l/s, se figur 6. Norr och söder om studerad vägsträcka bedöms uttagsmöjligheterna till 5-25 l/s (SGU, 2007).

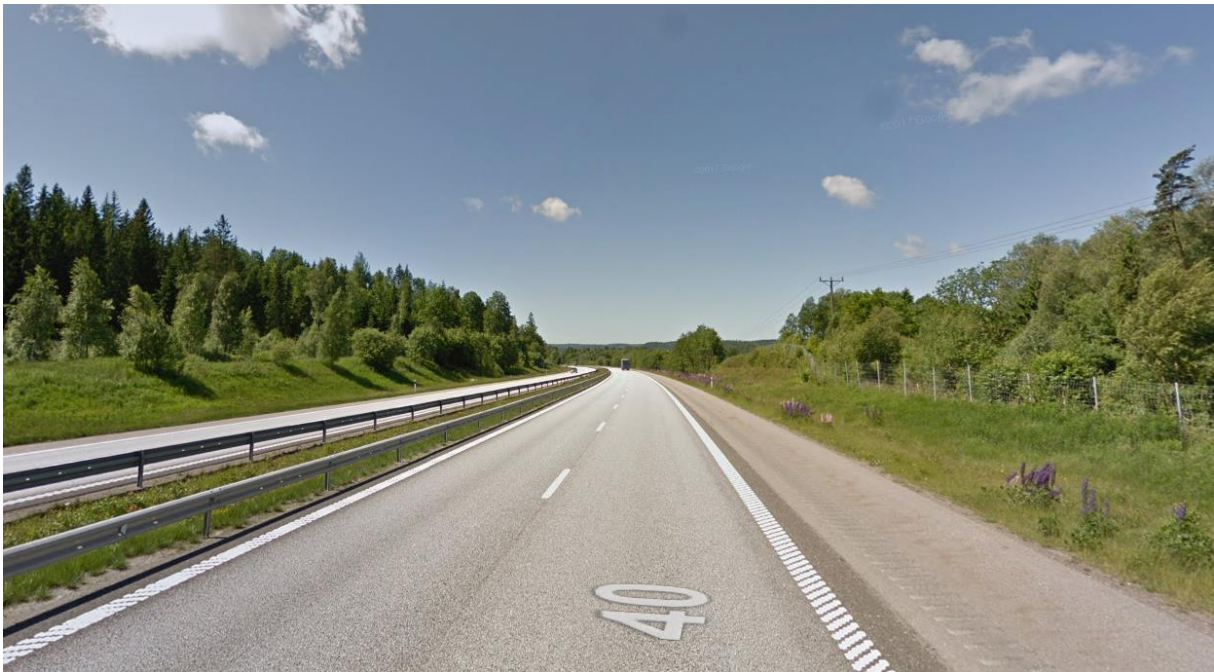
Figur 7. Foto visandes avsnitt söder om Bollebygd, riktning västerut mot Kullamotet. Foto från Google Maps.

Längs studerad sträcka har väg 40 motorvägsstandard, vilket innebär att den är tvåfältig i vardera riktningen, med en tydlig mittremsa och breda vägrenar. Balkräcken finns i mitten av vägen som separerar körfälten. Bitvis finns även sidoräcke. Vägbredden uppges vara 9–13 m. Längs stora delar av vägsträckan ligger vägen i nivå med omgivande terräng. Sikten är god längs med den aktuella vägsträckan. Vägen har viltstängsel längs delar av sträckan.

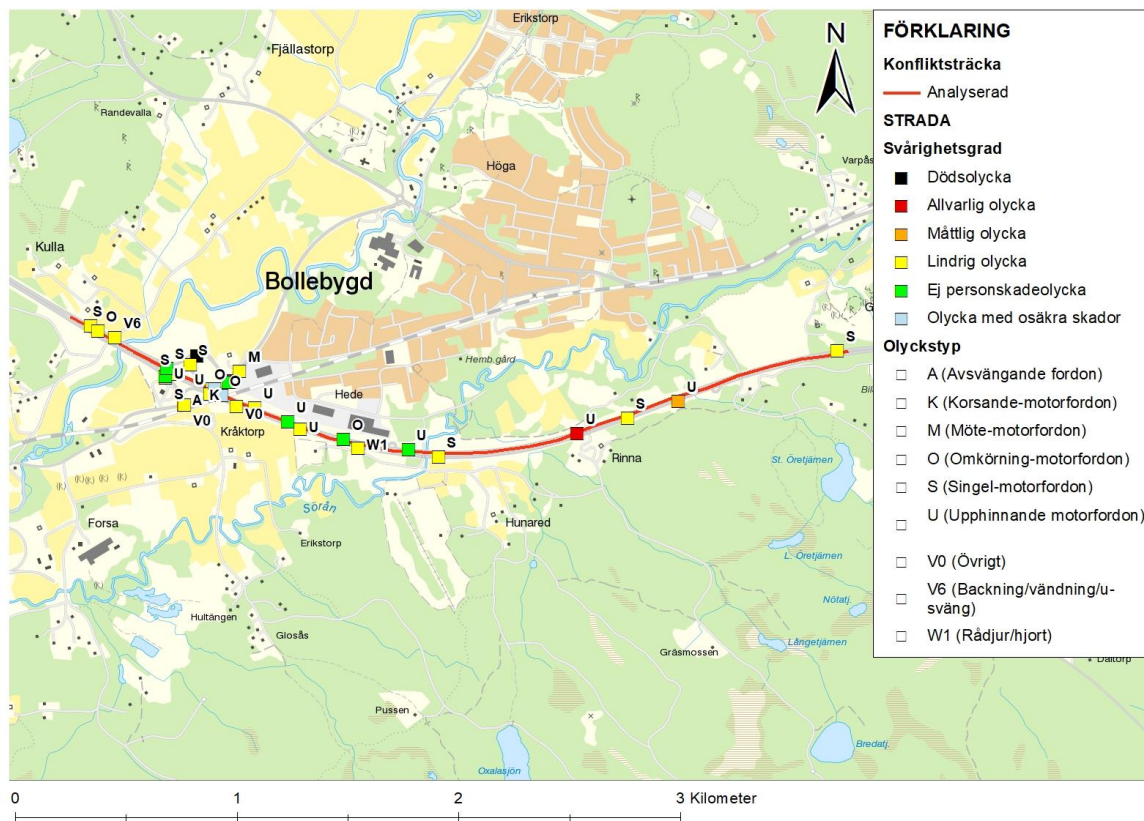
Figur 8. Väg 40 – utdrag ur STRADA (Swedish Traffic Accident Data Acquisition) med olyckstyper och svårighetsgrad.

För konfliktsträckan finns 31 olyckor registrerade för de senaste 10 åren (STRADA, 2017). Merparten av olyckorna är lindriga upphinnande- och singelolyckor. I figur 8 visas utdrag ur STRADA, där de aktuella olycksplatserna längs vägsträckningen redovisas.

För konfliktsträckan finns 31 olyckor registrerade för de senaste 10 åren (STRADA, 2017). I figur 8 under avsnitt 2.8 "Trafiksystem" framgår var någonstans längs vägen som olyckorna skett.

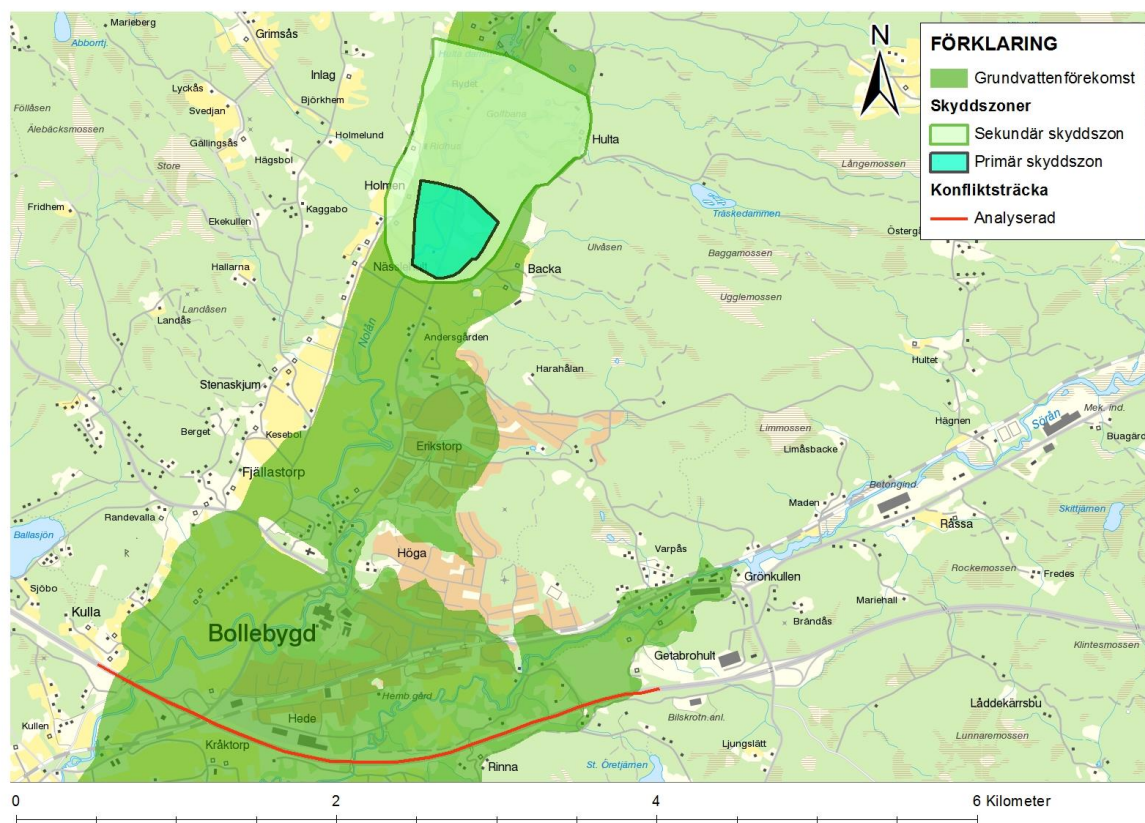
Figur 9. Bollebygd Backa vattenskyddsområde.

Bollebygd Backas vattentäkt med tillhörande vattenskyddsområde ligger cirka 3 km norr om väg 40, se figur 9. Täkten förser Bollebygd tätort med dricksvatten.

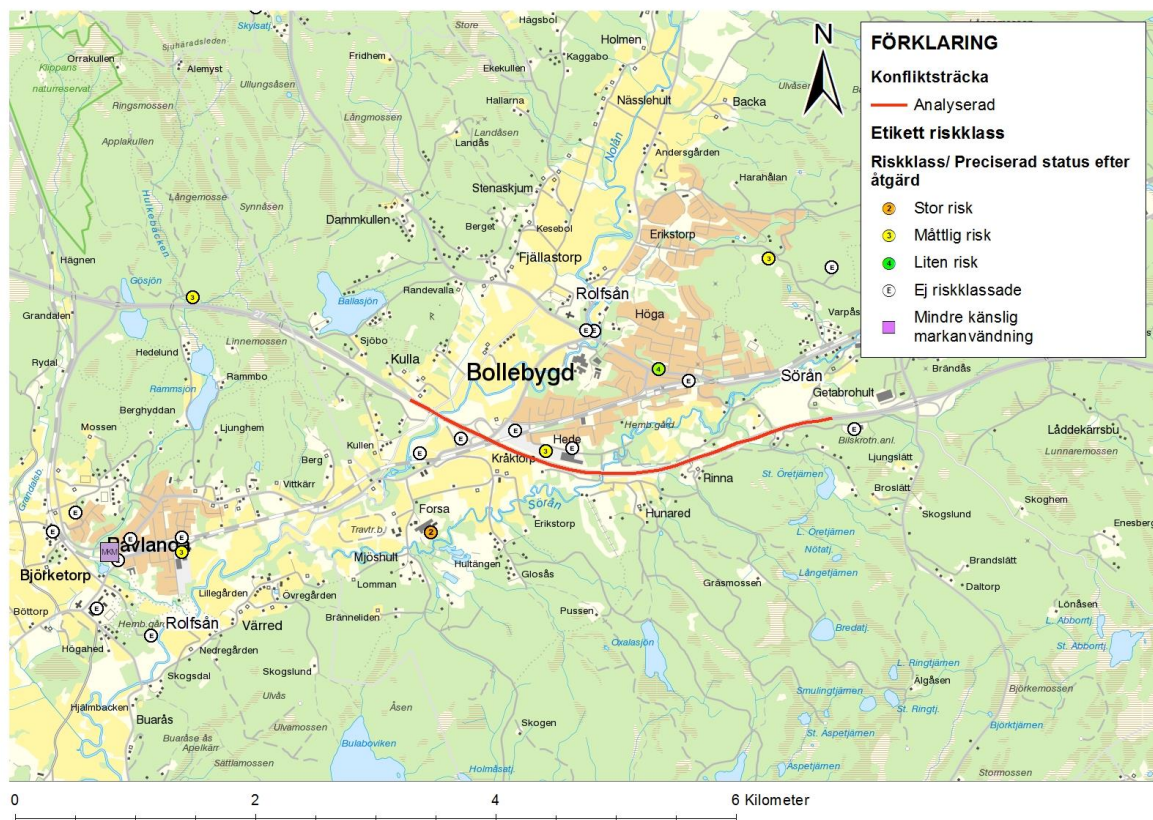
Figur 11. Potentiellt förorenade områden samt läge för Kust till kust-banan.

Potentiellt förorenade områden i närheten av väg 40, som registrerats av Länsstyrelsen i den sk EBH-databasen, framgår av figur 11. Ett fåtal "Ej riskklassade" föroreningar återfinns strax norr och söder om väg 40. En punkt har fått riskklass 3; den primära branschen här är en grafisk industri. Området innefattar även en bilvårdsanläggning och verkstadsindustri. Vidare utredning av risker kopplade till förorenade områden ligger utanför ramen för denna studie.

Kust till kust-banan korsar väg 40 vid trafikplats Kulla, se figur 11. Banan trafikeras av Västtrafik samt av SJ. Utöver persontågen trafikeras banan med godståg. Vidare utredning av risker kopplade till järnvägen områden ligger utanför ramen för denna studie. Generellt kan det dock konstateras att tågtrafik bedöms ha låg risk. Fasta anläggningar (sugtransformatorer) hanteras i särskild ordning.

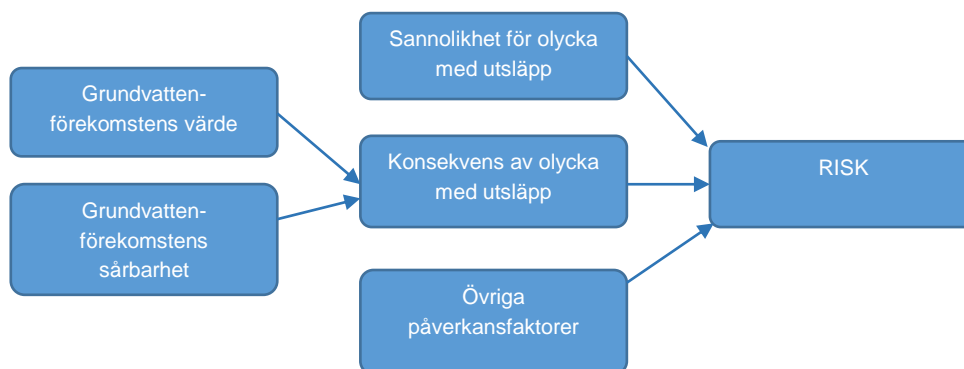
Figur 12. Faktorer ingående i riskanalysen.

Risk definieras som en sammanvägd bedömning av *sannolikheten* att utsläpp av miljöskadligt ämne sker, med *konsekvenser* som uppstår ifall utsläppet når grundvattenförekomsten (Trafikverket, 2014). I föreliggande riskanalys beaktas enbart risker förknippande med väg 40 och utsläpp av miljöskadligt ämne, som avser läckage av drivmedel från tunga fordonas drivmedelstankar vid olycka, utläckage av farligt gods, utläckage av andra miljöskadliga ämnen som transporteras (t ex livsmedel), förorenande ämnen från vägdagvatten samt spridning av vägsalt vid halkbekämpning. Konsekvens är i sin tur en sammanvägning av grundvattenförekomstens *värde* och *sårbarhet*, se figur 12.

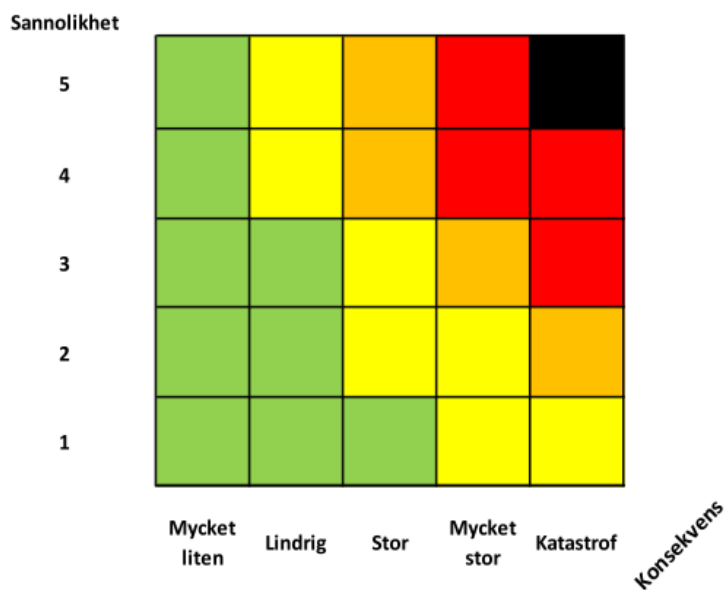
Figur 13. Riskmatris där riskklasser representeras av olika färger. Ju högre riskklass desto mer långtgående åtgärder är motiverade (Trafikverket, 2014).

För bedömning av riskklass 1-5 används en klassisk riskmatris, se figur 13, där varje riskklass kan kopplas till vilken omfattning på åtgärder som är motiverade.

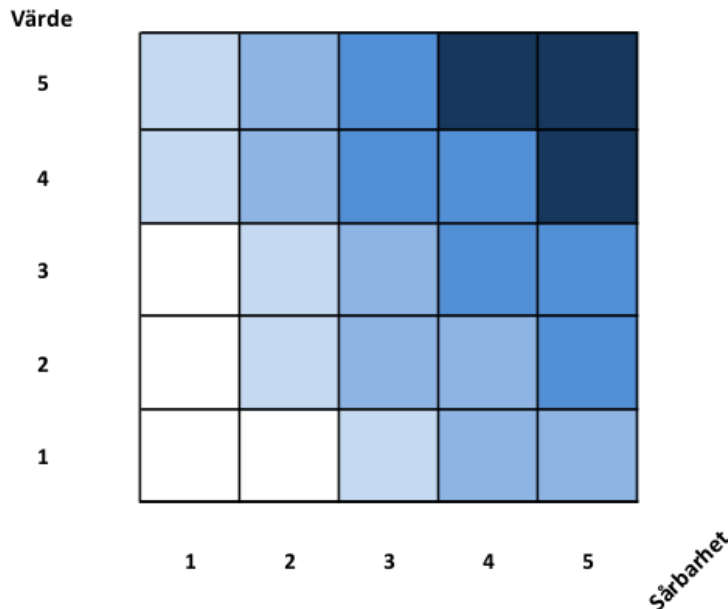
Figur 15. Konsekvensmatris där konsekvensklass representeras av olika färger. Konsekvensklasser vägs sedan mot sannolikhetsklasser för att bestämma riskklass (Trafikverket, 2014).

Konsekvens definieras av en sammanvägning av grundvattenförekomstens värde och sårbarhet, som även den delas in i fem konsekvensklasser. Konsekvensmatrisen illustreras i figur 15.

Grundvattenförekomstens värde definieras utifrån faktorer såsom uttagskapacitet, nyttjandegrad, vattenkvalitet, hur stor befolkning den försörjer liksom om reservvattentäkt finns tillgängligt eller ej. Även värdebedömningen delas in i fem olika värdeklasser, för att kunna användas i konsekvensmatrisen, se figur 15.

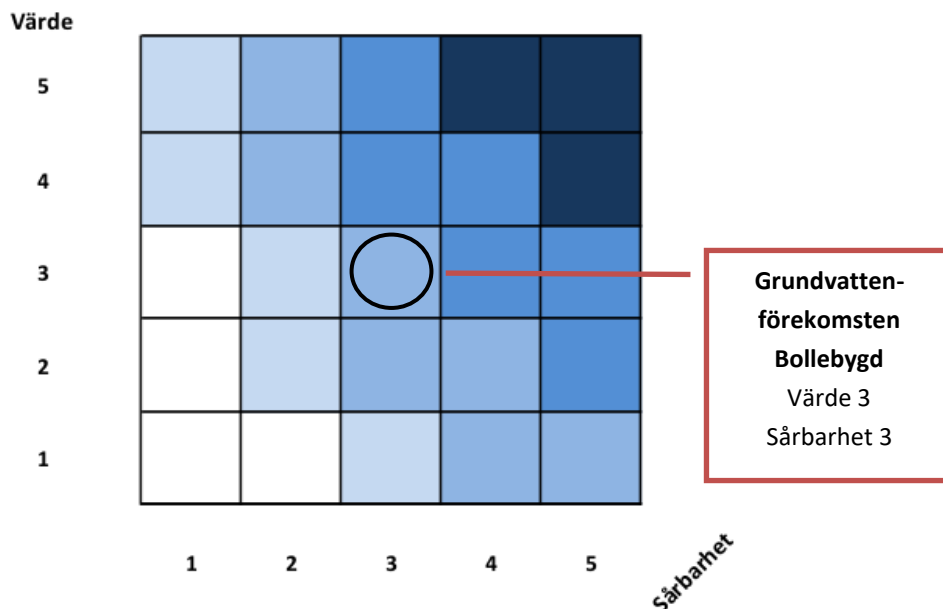
Figur 16. Konsekvensmatris med sårbarhets- och värdeskala där grundvattenförekomsten Bollebygd (vid väg 40) hamnar inom **konsekvensklass 3**.

I konsekvensmatrisen i figur 16 framgår bedömning av värde på grundvattenförekomsten Bollebygd (värdeklass 3) samt den sårbarhetsklass som erhållits i sårbarhetsbedömningen (sårbarhetsklass 3), vilket resulterar i **konsekvensklass 3** (stor).

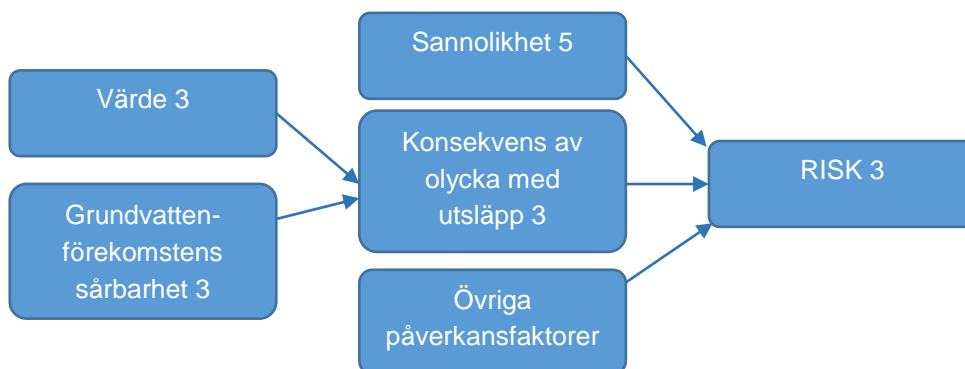
Figur 17. Schematisk bild av riskbedömning för Bollebygds grundvattenförekomst, väg 40 (olycka med utsläpp).

I den schematiska bilden i figur 17 och i riskmatrisen i figur 18 framgår att **riskklass 3** bedöms föreligga för grundvattenförekomsten Bollebygd, vid olycka på väg 40 med utsläpp av miljöskadligt ämne. Detta utifrån beräkning av sannolikhet för sådan olycka (**sannolikhetsklass 5**) och bedömning av konsekvensen (**konsekvensklass 3**). Med de risker som föreligger inom området bedöms det, i enlighet med Trafikverkets handbok för yt- och grundvattenskydd (Trafikverket, 2014), att riskreducerande förebyggande åtgärder bör vidtas och att omfattande åtgärder i vissa fall kan vara motiverade, se avsnitt ”Metodik för riskanalys – riskklass”.

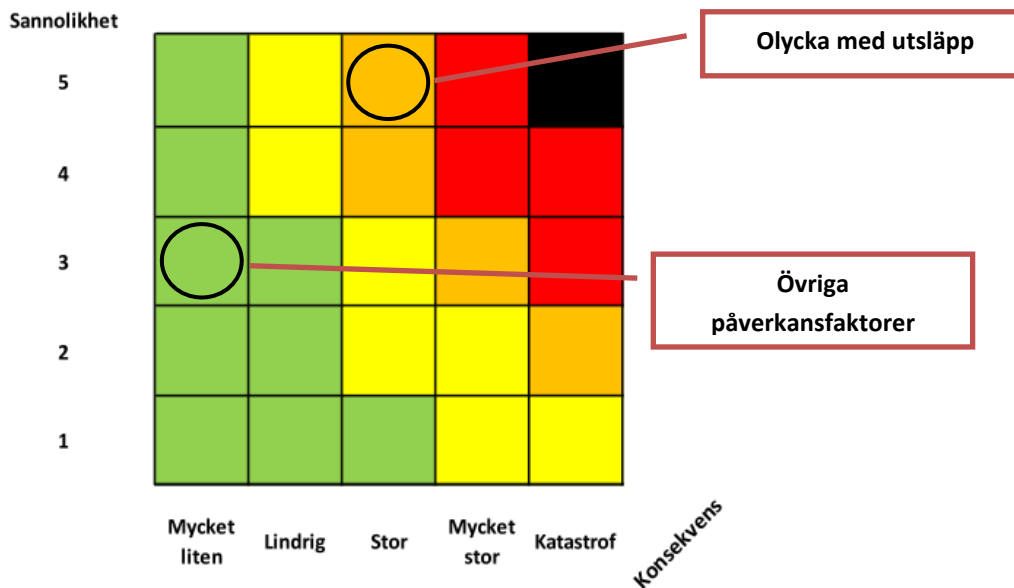
Figur 18. Riskmatrix med sannolikhets- och konsekvensskala där Bollebygds grundvattenförekomst (vid väg 40) hamnar inom riskklass 3 med avseende på risk för olycka med utsläpp. Risker kopplade till övriga påverkansfaktorer (dagvattenhantering samt drift och underhåll) bedöms hamna inom riskklass 1.

Som nämnts under kap 5.5.1 och kap 5.5.2 bedöms **riskklass 1** föreligga för övriga påverkansfaktorer (dagvattenhantering samt drift och underhåll). Åtgärder avseende vägunderhåll och dagvattenhantering utmed väg 40 bedöms inte vara motiverade, se avsnitt ”Metodik för riskanalys – riskklass”. Observera dock att åtgärder som föreslås för att reducera risken vid olycka med utsläpp av miljöskadliga ämnen indirekt kan innebära en förbättrad hantering av vägdagvatten.

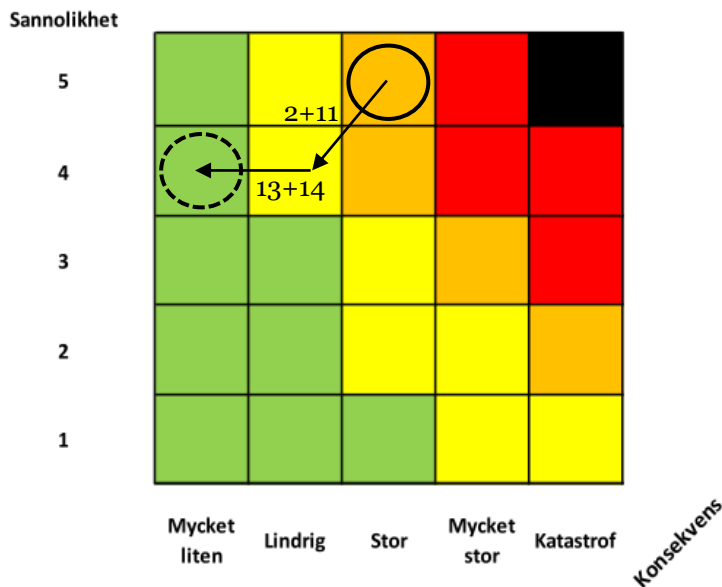
Figur 19. Effekter av åtgärdskombination 1 illustrerad i riskmatrix.

Tabell 8. Åtgärdskombination 1: Sammanställning av resulterande sannolikhetsklass, sårbarhetsklass och konsekvensklass samt skattade kostnader.

Åtgärd	Nr från bruttolista	Sannolikhetsklass	Sårbarhetsklass	Konsekvensklass	Kostnad (L-H)
Normalkapacitetsräcken och kantsten på båda sidor av vägen, ca 2 km på resp. vägsida	2 och 11	Minskning till klass 4	Minskning till klass 2	Minskning till klass 2	H
Slutet dagvattensystem/ dagvattenledning	13	Påverkas ej	Tillsammans med åtgärd 14 minskning till klass 1	Tillsammans med åtgärd 14 minskning till klass 1	M
1 st fördröjningsdamm	14	Påverkas ej	Tillsammans med åtgärd 13 minskning till klass 1	Tillsammans med åtgärd 13 minskning till klass 1	M
SUMMA					H

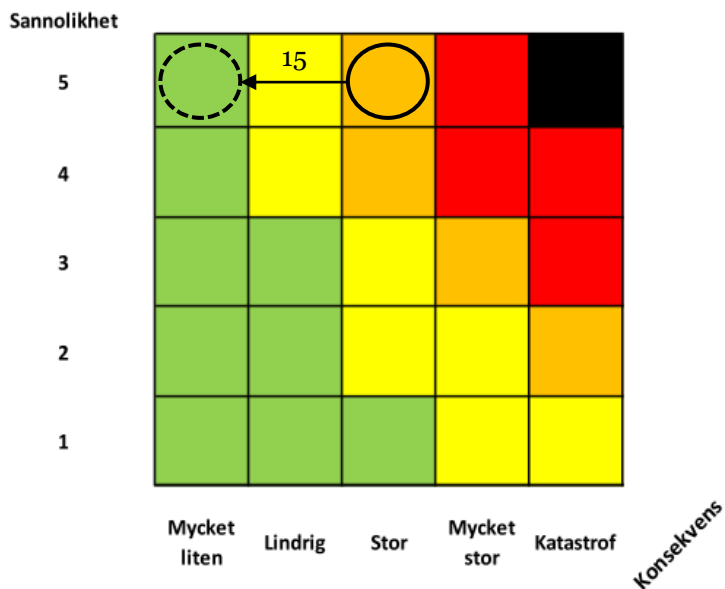
Figur 20. Effekter av åtgärdskombination 2 illustrerad i riskmatrix.

Tabell 9. Åtgärdskombination 2: Sammanställning av resulterande sannolikhetsklass, sårbarhetsklass och konsekvensklass samt skattade kostnader.

Åtgärd	Nr från bruttolista	Sannolikhetsklass	Sårbarhetsklass	Konsekvensklass	Kostnad (L-H)
Täta diken på båda sidor av vägen, ca 2 km på resp. vägsida	15	Påverkas ej	Minskning till klass 1	Minskning till klass 1	H
SUMMA					H
