# Metod för återskapande av trafikmiljöer

## Slutrapport Skyltfonden TRV 2021/115006

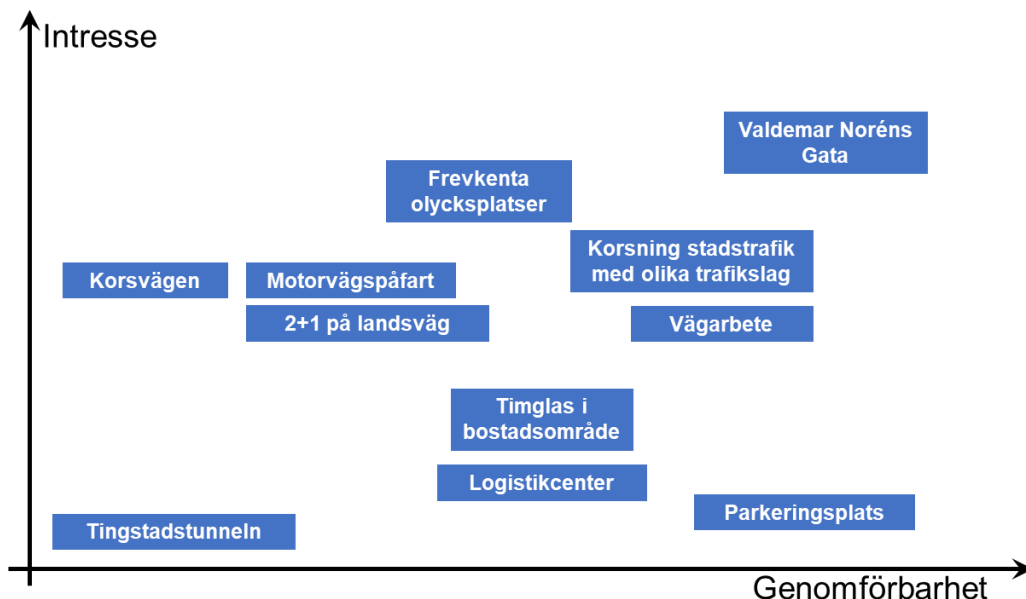
Bild 1:  
 Mappning av potentiella studieobjekt

För att kunna välja ett lämpligt studieobjekt skapades först, genom brainstorming, en förslagslista innehållande både olika typer av trafikmiljöer och specifika platser. Förslagen placerades sedan in i en tvådimensionell mappning, där parametrarna "Intresse" och "Genomförbarhet" diskuterades och viktades för att ge en indikering om lämpligaste val. Resultatet visas i bild 1.

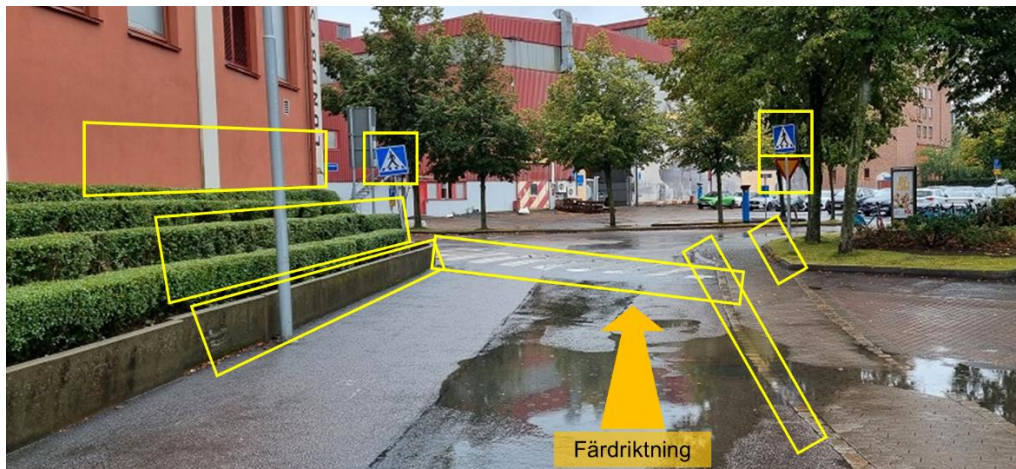
**Bild 2:**  
Trafikmiljön sett i den tänkta färdriktningen  
Markerade föremål valdes ingå i återskapandet.

Utvalda föremål från vänster till höger i bild 2:

- Del av husvägg
- Plantering på terrass
- Terrasskant
- Trafikmärke för övergångsställe
- Övergångsställe samt farthinder
- Gatsten som markerar avgränsning mot trottoar
- Kantsten som avslutar trottoar
- Trafikmärken för övergångsställe och väjningsplikt

Kravställningen på den tänkta kopian av trafikmiljön utgick från de studier som tidigare hade utförts på platsen. I studierna hade den i Bild 2 utpekade färdriktningen noterats som särskilt utmanande, framför allt på grund av situationen med ett övergångsställe i kombination med skymd sikt. Den geografiska avgränsningen för utvalt område valdes i längdled därför innehålla en kort sträcka fram mot övergångsstället och därefter avslutas i höjd med märket för väjningsplikt.

I sidled valdes de trafikrelaterade föremål som en förare måste uppmärksamma, det vill säga vägen och dess avgränsningar, trottoarstråket, trafikskyltar och vägmarkeringar, samt föremål som skymmer sikten mot övrig trafik. Träd och lägre växtlighet valdes att inte ingå i kopian. Inte heller behövde huskroppen till vänster i bild ha en vägg som fortsätter på andra sidan hörnet.

Som underlag för återskapandet hade teamet på AstaZero tillgång till Bild 2 och Bild 3 samt en viss mängd rekvisita från testbanans anläggning.

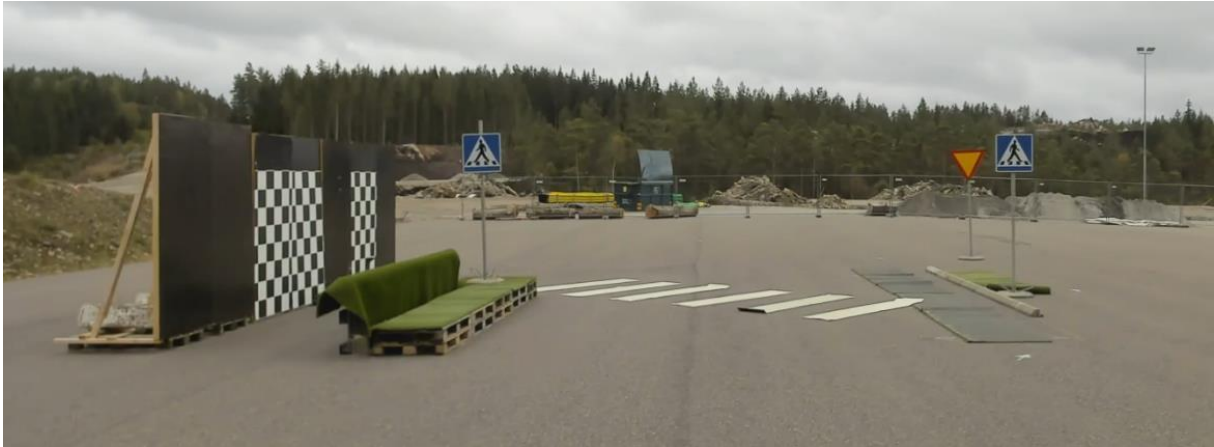
*Bild 4:  
Den återskapade trafikmiljön*

Resultatet framgår av Bild 4, originalet i Bild 5.

Även den återskapade trafikmiljön i Bild 4 skannades in med sensorplattformen. Punktmolnen från originalet respektive kopian överlagrades sedan digitalt på varandra för att på så sätt mäta avvikelser i placering av respektive föremål.

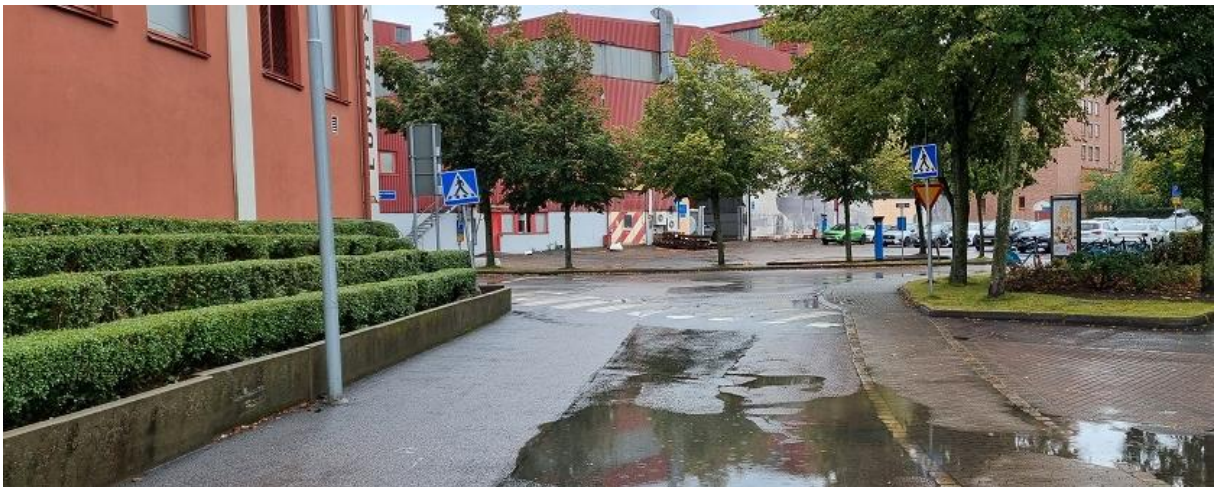
*Bild 5:  
Den ursprungliga trafikmiljön*
