Utveckling av mätmetod för att bestämma risken för midjebildning på pålar

Rapportnummer: 12408

Titel	Utveckling av mätmetod för att bestämma risken för midjebildning på pålar
Författare	Jonas Engblom
Publiceringsdatum	2020-12-14
Rapportnummer	12408
Status	[Öppen]
Projektnummer	14768
Avdelning	Korrosion
Godkänd av	2020-12-16

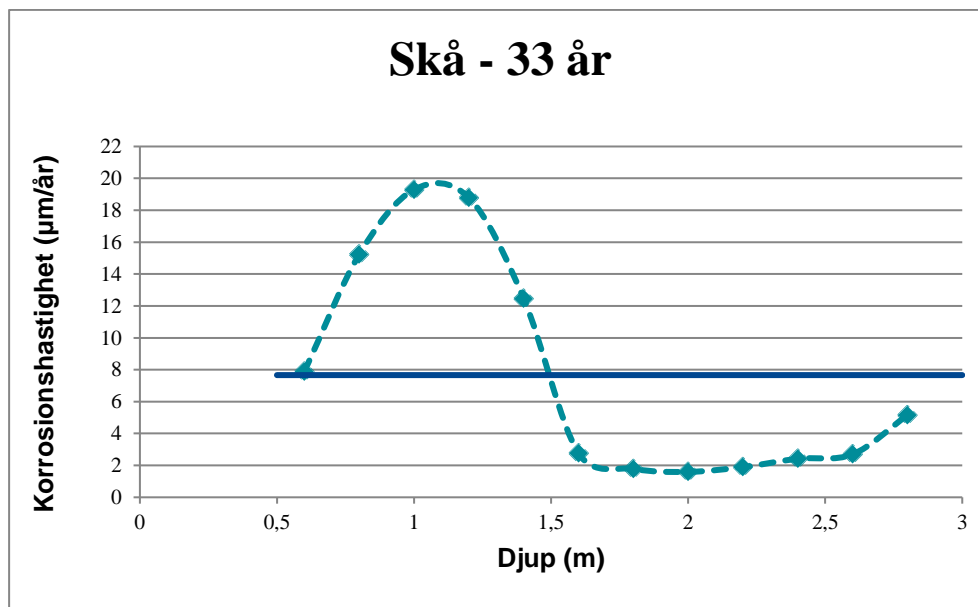
Figur 1: Genomsnittlig korrosion på sektioner av pålen (punkter) och genomsnittlig korrosion på hela pålen (heldragen) efter exponering i organisk lera i 33 år.

År 1978, påbörjade RISE KIMAB (dåvarande Korrosionsinstitutet), en långtidsexponering av stålplålar i olika typer av jord runt om i Sverige. Pålarna trycktes ner i orörd jord. Vid den senaste utvärderingen hade pålarna varit exponerade i 33 år. Resultaten från denna utvärdering påvisade att den genomsnittliga korrosionen på pålarna var låg, som mest 8 $\mu\text{m}/\text{år}$. Efter undersökning av olika sektioner av pålen, kunde det konstateras att medelkorrosionshastigheten ibland varierade stort längs med pålen. Under grundvattenytan var korrosionshastigheterna låga, ofta under 10 $\mu\text{m}/\text{år}$. De högsta korrosionshastigheterna påträffades kring eller en bit under grundvattenytan, varav den högsta var för 19 $\mu\text{m}/\text{år}$. Denna påle hade varit exponerad vid Skå, en provplats med organisk lera. Se Figur 1. [4]

på en meters djup, se Figur 1. Vid mätningen efter ca 80 dagar indikerades midjebildning vid 0,3 m med $9 \mu\text{m}/\text{år}$. Detta beror sannolikt på blöt mark på grund av nederbörd, vilket tillfälligt orsakat låg syrehalt strax under markytan. Korrosionshastigheten för midjebildningen som tidigare observerats vid 1,5 m var då endast $3 \mu\text{m}/\text{år}$, se Figur 8. Vid mätningen efter ca 110 dagar var återigen midjebildningen vid 1,5 m störst med $7 \mu\text{m}/\text{år}$. Nedan för denna påträffades två midjebildningar, vid 1,8 och 2,2, med korrosionshastigheter på 5 och $4 \mu\text{m}/\text{år}$, respektive. Se Figur 9.

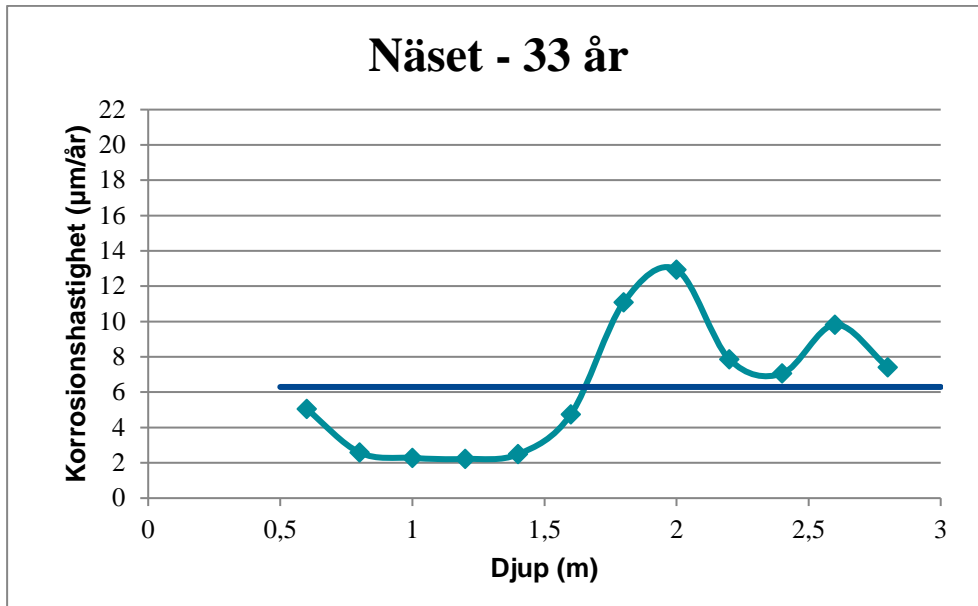
Figur 2: Genomsnittlig korrosion på sektioner av pålen (punkter) och genomsnittlig korrosion på hela pålen (heldragen) efter exponering i organisk lera i 33 år.

Denna fördelning av korrosion var snarlik den som återfanns på de andra provplatserna med liknande jordart, så som Näset, se Figur 2. [4]

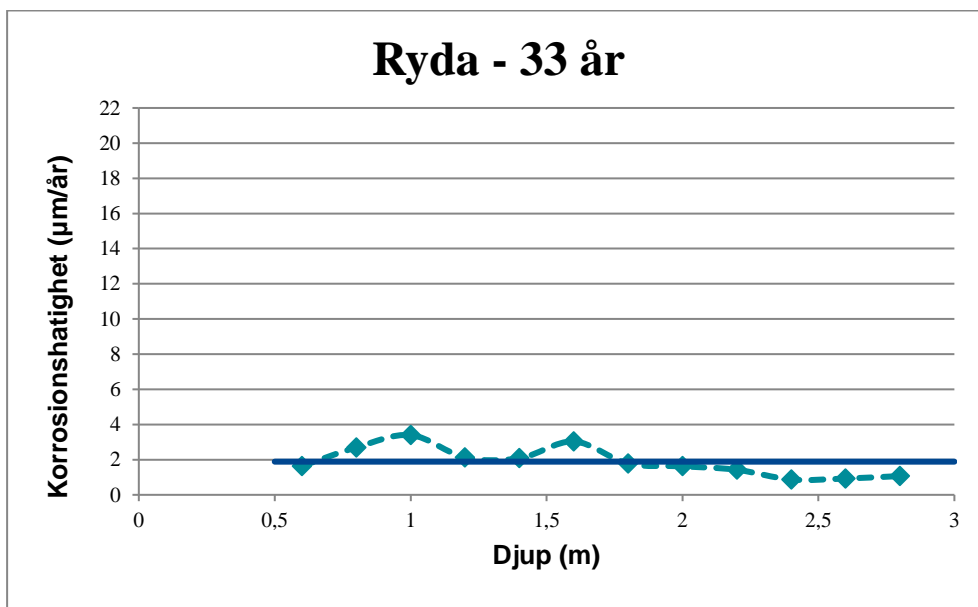
Figur 3: Genomsnittlig korrosion på sektioner av pålen (punkter) och genomsnittlig korrosion på hela pålen (heldragen) efter exponering i organisk lera i 33 år.

På en annan provplats däremot, uppvisade korrosionen en annan fördelning. Denna provplats, Ryda, består även den av lerig jord, men med en lägre organisk del. Alla tre provplatser har en grundvattennivå kring en meter och uppvisar låga resistiviteter. Trots detta uppvisade pålen som varit exponerad på Ryda väldigt svag midjebildning. [4]

kunde ses, se Figur 3. Vid den sista genomförda mätningen, efter 50 dagar, se Figur 12, noterades en svagare indikation på ökad korrosion längst ner på pålen, med en korrosion på 5 $\mu\text{m}/\text{år}$. Denna ökning av korrosion beror på att området kring 0,2 m blev starkt katodiskt, vilket skulle kunna bero på ökad syresättning. Som framgår i graferna gick det ej att installera sonden lika djupt i Ryda som de två andra platserna. Det bildades dessutom en liten luftspalt kring den övre delen av sonden, vilket kan ha syresatt området kring den översta provkuponen och således gett denna en mer katodisk potential än vad den annars skulle ha. Försök till ominstallation gjordes under senare delen av projektet, men misslyckades då sonden gick sönder.

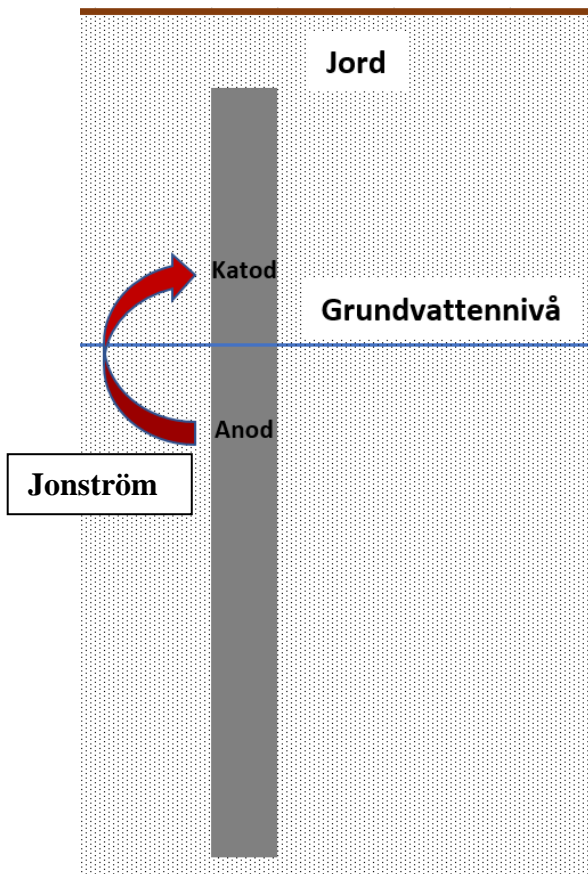
Figur 4: Syrekonzentrationscell. Ström går ur pålen under grundvattentytan vilket ger korrosion.

Midjebildning har noterats i flertalet exponeringsstudier utförda i olika länder. Generellt påtalas det i dessa studier att korrosionshastigheten är låg en bit under grundvattenytan, ofta mellan 2 och 10 $\mu\text{m}/\text{år}$. Detta med undantaget för att midjebildning ibland har noterats kring eller strax under grundvattennivån. Midjebildning har förklarats som ett resultat av syrekonsentrationskillnader mellan jorden ovanför grundvattennivån och jorden nedanför grundvattennivån. Området ovan grundvattennivån är relativt syrerikt vilket ger stålet en högre korrosionspotential (ädel). Området under grundvattennivån är mindre syrerikt vilket ger stålet en lägre korrosionspotential (oädel). Då dessa två ytor är elektriskt sammankopplade via pålen och elektrolytiskt sammankopplade via den våta jorden, kan en galvanisk cell uppstå. I en galvanisk cell går ström ut i elektrolyten från objektet vid anoden, vilket ger upphov till korrosion. se Figur 4. [5]

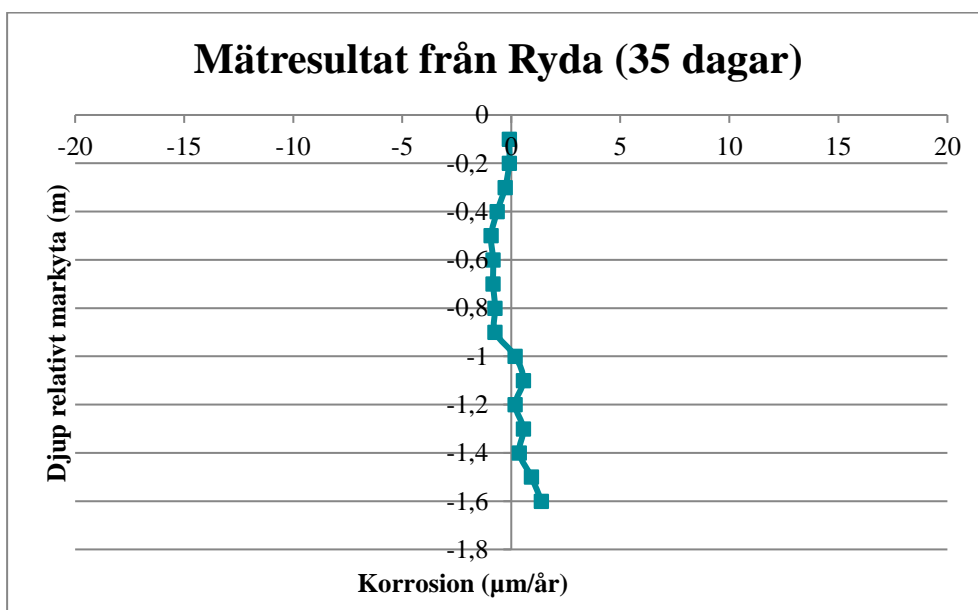
Figur 11: Mätresultat från Ryda efter 35 dagar. (Negativa värden är inte negativ korrosion, utan en indikation på katodiska områden).

Provplats Ryda ligger en bit utanför Enköping. Den består utav tät lera och har högt grundvatten. Till skillnad från mätvärdena från Skå så varierar mätvärdena från Ryda över tid. Initialt uppmättes en midjebildning vid 1,2 meters djup på ca $7 \mu\text{m}/\text{år}$, se Figur 10. Efter en dryg månad var denna korrosionshastighet reducerad till ca $1 \mu\text{m}/\text{år}$ och uppmätta värden tydde på väldigt låg galvanisk aktivitet, se Figur 11. Den senare mätningen stämmer bra överens med resultaten från 33-åriga exponeringsstudien, i vilken väldigt låg midjebildning

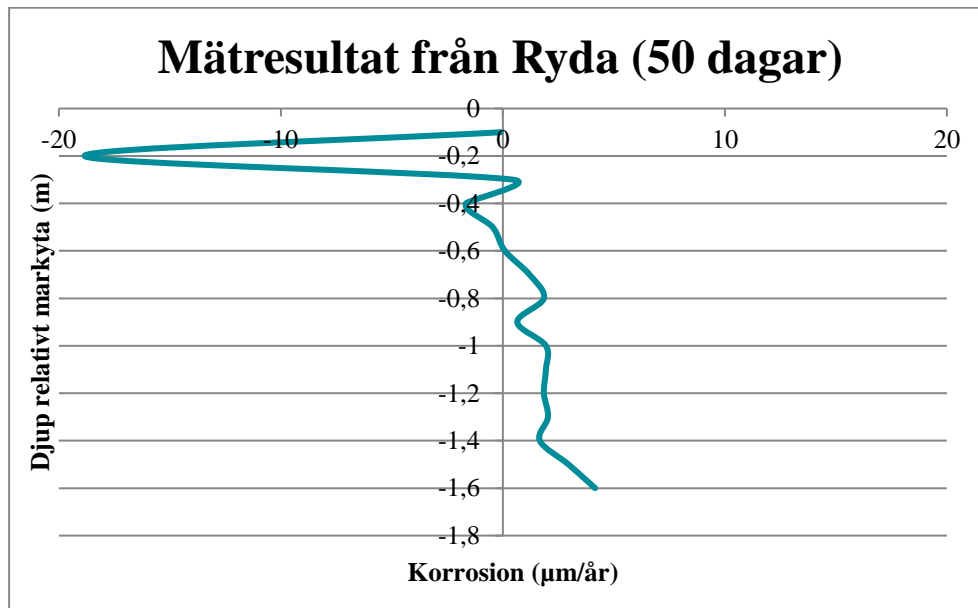
Figur 12: Mätresultat från Ryda efter 50 dagar. (Negativa värden är inte negativ korrosion, utan en indikation på katodiska områden).
